2003년 타이어 안전사용점검 결과

기 술 부

우리협회에서는 고속도로상에서 타이어정비 불량으로 인한 교통사고를 사전에 예방하고 타이어의 올바른 사용방법을 홍보하고자 고속도로 휴게소에서 업계와 합동으로 타이어 안전사용점검과 서비스 행사를 매년 실시하고 있으며 2003년에도 2002년도와 같은 장소에서 8회 실시하였는데 그 결과를 2002년도 점검결과와 비교해 보면 다음과 같다.

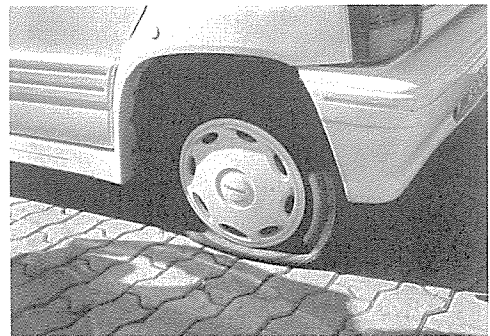
- 점검 승용차 1,986대 중 공기압이 부적합 차량이 339대(부족 264대, 과다 75대)였으며 이 중에는 못이 박힌 채로 고속주행하여 공기샘에 의한 사이드월 코드 절단사고 위험성이 있는 차량이 41대(2.1%)였음 <사진 1 참조>
- 과마모된 타이어나 편마모되어 스틸코드가 노출된 타이어를 사용
- 점검 승용차 1,986대 중 53대(2.7%)가 사용 한계 (남은 홈깊이 1.6mm) 이하로 닳은 과마모된 타이어를 사용하였거나 휠얼라인먼트를 보정하지 않아 트레드 한쪽 부분만 편마모된 타이어를 사용하고 있는 차량이 43대(2.2%)였으며 이 중에는 편마모가 심하여 스틸코드가 노출된 타이어도 있음 <사진 2 참조>

〈사진 1〉 못이 박혀 공기가 완전히 빠진 타이어

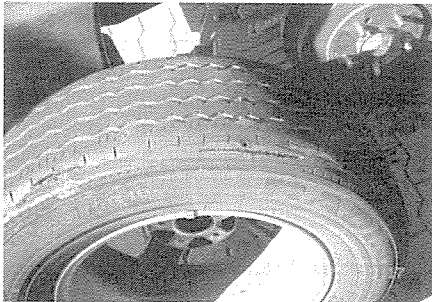
〈사진 2〉 편마모가 심해 스틸코드가 노출된 타이어

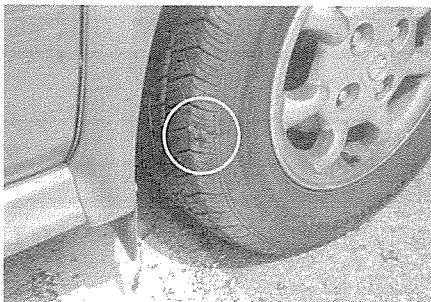
〈사진 3〉 수리해서는 안되는 솔더부분을 수리한 타이어

○ 솔더부분을 수리해서 사용하고 있음

- 수리해서 사용하면 주행 중 파열사고 위험성이 있는 솔더부분을 수리해서 사용하고 있는 차량도 있음(핑크 수리점에서 수리해 주었다고 함) 〈사진3 참조〉

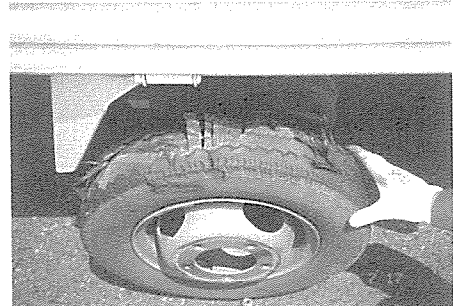
하였으며 실제로 타이어 관리상태가 예전보다 많이 호전되고 있음
 ○ 공기압이 부족한 채 과적을 하여 타이어가 파열되었음

- 공기압이 부족한채로 과적을 하고 고속주행한 1톤 트럭 뒷바퀴 복륵의 안쪽타이어가 파열된채로 휴게소로 들어와 스페어타이어로 교체해 주었음 <사진5 참조>

<사진 5> 주행중에 파열된 1톤 트럭 복륵 안쪽타이어
