영동고속도로 소래교 내염보수공법 시공사례

- Repair of Sorae Highway Bridge Damaged by Chloride Attack in Marine Environment -

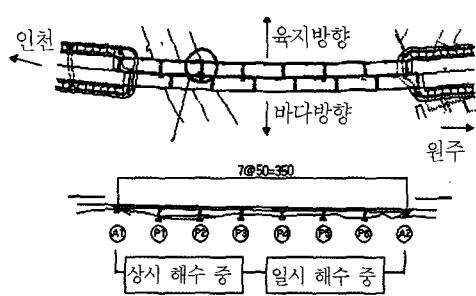
그림 2. 소래교의 교각 위치

소래교의 개요에 대해서 <표 1>에, 소래교 전경 사진과 각 교각의 위치를 <그림 1, 2>에 나타내었다. 소래교는 영동고속도로 시점부에 위치한 해상교량으로 상부구

조는 강박스로 되어 있고, 교각 중에서 P1과 P2 교각은 상시 해수 중에 위치하고, P3 ~ P6은 간조위 때는 지반이 드러나고 만조위 때만 해수와

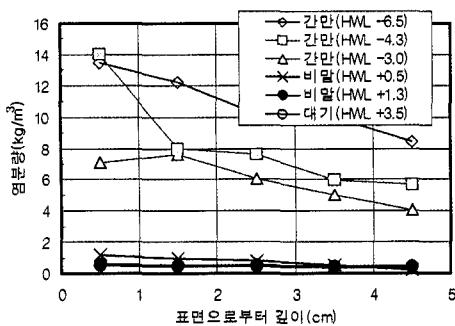
그림 3. 상시 해수 중인 P2 교각의 해수접촉 부위별 염분침투량

외관조사결과, 상시 해수 중, 일시 해수 중 교각 모두 철근부식에 의한 균열이나 탈락현상은 발견되지 않았다. 중성화 깊이 측정결과, 5 ~ 8 mm 정도였고, 해수접촉 부위별로의 유의한 차이를 나타내지는 않았다. 염분침투량 조사결과의 일례를 <그림 3>에 나타내었다. 상시 해수 중인 P2 교각의 해수 접촉 부위별 염분침투량 결과로서, 그림에서 알 수 있듯이 간만대 부위에서 염분이 매우 많이 침투하였고, 간만대 중 특히 해수의 접촉이 더욱 빈번한 간만대 하부에서 침투량이 더욱 많은 것을 볼 수 있다. 반면 HWL 근방과 해상대기부의 경우에는 염분침투량이 매우 적게 나타났다. 이와 같이 비밀대와 해상대기부 콘크리트의 염분침투량이 작게 나타난 것은 비래염분량이 작은 것과 관련이 있다. 한편, 철근 위치(피복두께 85.5 mm)에서의 염분량을 확인한 결과 상시 해수 중인

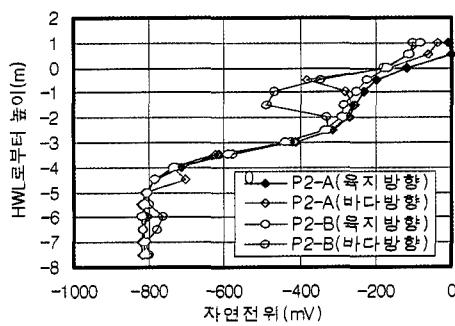
그림 4. 철근의 자연전위 측정결과

P1과 P2 교각의 간만대 부위는 철근부식 임계염분농도로 알려져 있는 1.2 kg/m^3 을 모두 초월한 것으로 나타났고, 일시 해수 중 교각 P3 교각은 보수시점 당시 아직 초월하지 않은 것으로 나타났다. <그림 4>는 상시 해수 중인 P2 교각 철근의 자연 전위 측정결과를 나타낸 것이다. 간만대 중 HWL -2 m 이하에서 자연전위가 -350 mV 이하로 나타나 염분침투에 의한 철근부식 발생의 우려가 매우 높은 것으로 나타났다. <그림 5>에 철근부식 상태의 일례를 보여주고 있는데, 침투염분량 및 전위 측정 결과로부터 예상한 결과보다는 경미한 것으로 나타났다. 이는 해수와의 접촉이 빈번해 높은 합수율을 보이므로 콘크리트 중의 용존산소량이 작은 것에서 기인된다고 판단된다.
