*** 노인주거시설 단위주호의 욕실 계획 실태

A Status of Bathroom Planning of Units in Elderly Housing Facilities

주서령* / Ju, Seo-Ryeong
이지예** / Lee, Ji-Ye

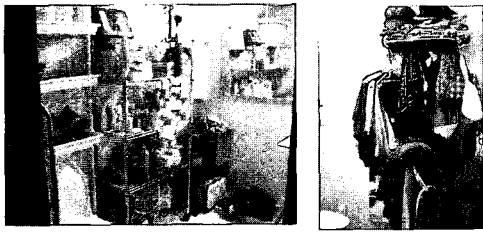
a. 사례6 b. 사례10
 <그림 3> 안방욕실을 파우더 룸으로 사용하는 사례

욕실바닥에는 바가지나 목욕의자, 빨래통 등이 대부분이었다. 샤워커튼을 달도록 되어있는 봉에는 샤워커튼을 걸어서 사용하는 곳보다는 옷걸이나 빨래 건조 용도로 사용하고 있는 곳이 많았다. 2개의 욕실이 있는 4곳 중 2곳, 사례10과 사례6은 거실욕실만 주로 사용하고, 안방욕실은 따로 수납장을 설치하여 예비용 목욕용품과 청소용품들을 보관해 두거나 옷걸이 등을 두어 파우더룸을 넓게 사용하고 있었다. 사례6의 경우, 그 이유를 안방욕실은 난방 시스템이 설치되어 있지 않아 온도 변화가 심하여 옷을 벗을 수 없어 사용하지 않는다고 하였다. 노인에게 급격한 온도 변화는 매우 위험할 수 있으므로 이런 문제점에 대한 개선이 요구되었다.

또한 Y시설과 같이, 욕실의 난방이 되지 않아 목욕하기에 적정 온도를 설정하기 어려운 경우, 아예 그 욕실 사용을 기피하고 세탁기를 갖다 놓는다는지 하는 대체 사용이 일어나고 있는데 이러한 것을 예방하기 위해서는 철저한 설비의 보완이 필요하다. 또한 욕실의 사용 현황에서 가장 큰 특징은 욕실에서 빨래를 건조한다는 특징이다. 다용도실이나 발코니가 없는 경우, 욕실의 샤워커튼 봉을 활용하여 빨래를 건조하고 있는데, 다소 지저분하게 보일 수 있고, 욕실 사용을 방해하게 되므로, 되도록 작더라도 발코니나 다용도실의 설치가 적합하리라 판단된다.

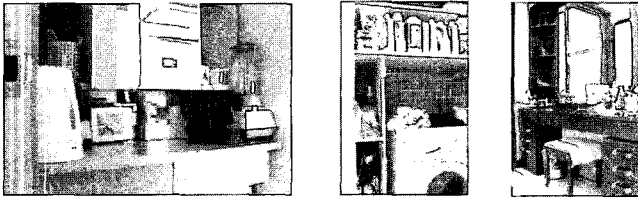
<그림 4> 파우더 룸 사용 현황

다음으로 파우더 룸의 물품현황을 살펴보면, 화장대 위에 화장품과 티슈, 드라이기, 옷 같은 몸치장에 필요한 용품들이 주로 있었다. 사례4가 예외적으로 부엌의 모자란 상판 작업대와 수납공간 때문인지, 화장대 위와 화장대 상부 수납장에 믹서기, 커피포트, 전기밥솥, 믹서기, 다리미 등의 가전제품 보관 및 사용하고 있었다. 이 단위주호 거주자는 시설에서 제공되는 식사를 하지 않고, 식사를 직접 해 먹는 경우로 이러한 경우, 다용도실 또는 썹크대 작업대 및 수납공간의 부족을 호소하고 있었다. 즉, 고구마와 같은 음식을 마당히 둘 곳이 없어 욕실에 보관하는 것으로 나타났고, 욕실에 빨래를 너는 것 또한 다용도실이 없는데 기인한 것으로 판단된다.

화장대 상부 수납장에는 대체로 도자기와 같은 장식품들을 장식하거나 비상약을 비치해 두고 있고, 화장대 서랍에는 화장품 등을 주로 두고 사용하였다. 붙박이장은 대부분 옷장으로 사용하고 있었지만, N시설의 경우는 파우더 룸 붙박이장에 세탁기가 달려있어 세탁에 필요한 세제 등도 있었다. 또한 사례10의 안방 파우더 룸에는 walk-in closet이 있어 드레스 룸과 같이 많은 옷 보관이 가능하였다.

a. 사례4

b. 사례7

c. 사례7
