2005년 일본의 수해피해와 향후 개선계획

심재현 ▶
국립방재연구소 연구1팀장
shim1001@nema.go.kr

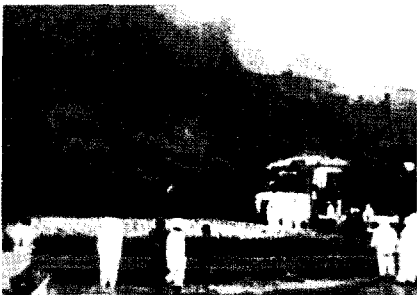
그림 7. 宮崎縣 三股町 지구 피해

산사태로 인해 직하구부 인가에서 1명이 사망하는 피해가 발생하였다.

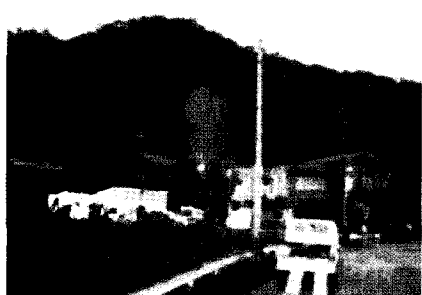
그림 8. 鹿兒島縣 垂水市 지구 피해

鹿兒島縣 垂水市 新御堂上 지역에서 민가가 위치한 지역의 옹벽이 토괴의 무게를 견디지 못하고 붕괴되면서 1명의 사망자가 발생하였다.
