2005년 경북지역 홍수피해

경북지역에서는 2005년 9.6~9.8 기간 중 발생한 제14호 태풍 '나비'로 인하여 막대한 홍수피해를 입었다. 특히 울릉군을 비롯한 동해안 지역은 사상최대의 피해가 발생하였다. 태풍 '나비'는 이름과 다르게 1천11억원의 재산피해와 1천613명의 인명피해를 포함한 이재민을 남겼다. 본 고에서는 태풍 나비에 의한 피해원인과 피해양상을 요약하여 정리하였다.

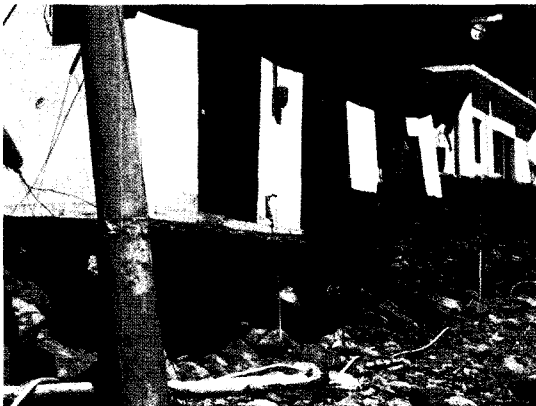
그림 3. 울릉군 서면 주택 전파

그림 3과 그림 4는 울릉군 서면에 주택이 전파된 모습이다. 태풍으로 경상북도에서 475여채의 건물이

전파·반파되었으며 울릉도에서만 주택 210여채가 전파·반파되었다. 전체인구가 1만명도 되지 않는 점을 감안하면 울릉도의 생활 기반이 사실상 무너졌다 해

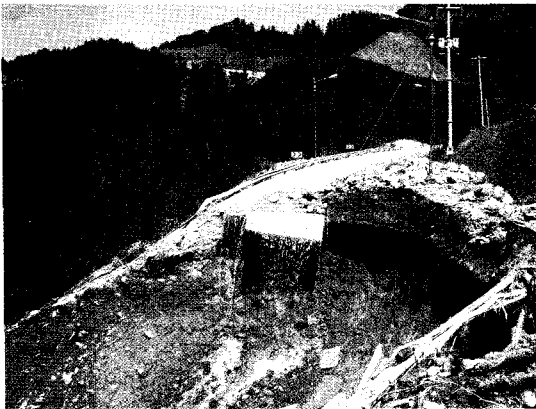
그림 6. 울릉군 서면 도로(지방도) 피해

그림 6은 울릉군 서면도로의 유실을 보여주고 있다. 울릉일주도로를 비롯해서 태풍 ‘나비’로 인하여 경북에서는 100여곳의 도로가 유실되어 연례행사처럼 되풀이 되는 태풍에 대한 근본적인 대책이 절실한 실정으로 나타나 있다.
