H형 복공판과 Channel형 복공판의 피로거동에 관한 실험적 연구

An Experimental Study on the Fatigue Behavior of
H & Channel-Type Lining Board

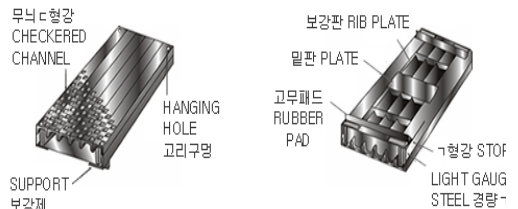
Fig 2 Dimension & Figuration of C-Type Lining Board

(a) Front View

(b) Surface View

(c) Inside View

(d) Side View

본 시험에서 사용된 시험체는 Fig. 1, Fig. 2 같이 H형 복공판과 Channel형 복공판으로 구성되며, 각각 피로시험을 실시하여 구조체의 성능저하 및 설계기준

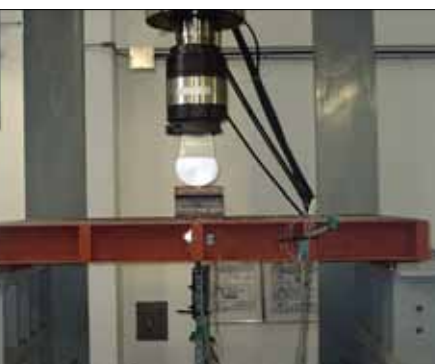
Fig. 3 Model of H-Type Lining Board with displacement transducer and strain gauge

시험체의 중앙부 처짐을 측정하기 위하여 Fig. 3, Fig. 4와 같이 100mm 용량의 변위계를 외단에는 50mm 용량의 변위계를 설치하였다. 중앙부 처짐을

(e) Installation of H-Type Lining board

측정하기 위하여 복공판 전체 길이의 중앙선상의 중앙에 한 개, 중앙선의 외단에서 H형 복공판과 Channel형 복공판 각각 98.5mm, 70mm 떨어진 곳에 한 개씩 총 3개를 설치하고 변형을 계이저는 응력이 크게 발생될 지점을 예상해 부착하였다.

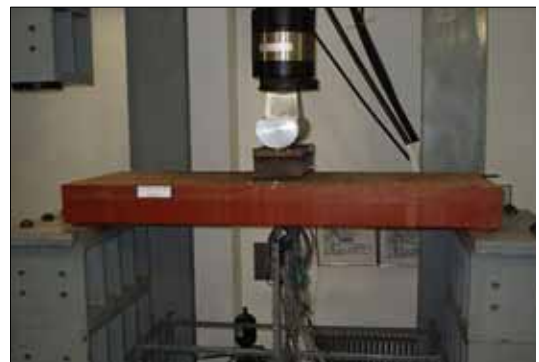
Fig. 4 Model of C-Type Lining Board with displacement transducer and strain gauge

(c) The location of strain gauge total figuration

(d) Installation of C-Type Lining Board

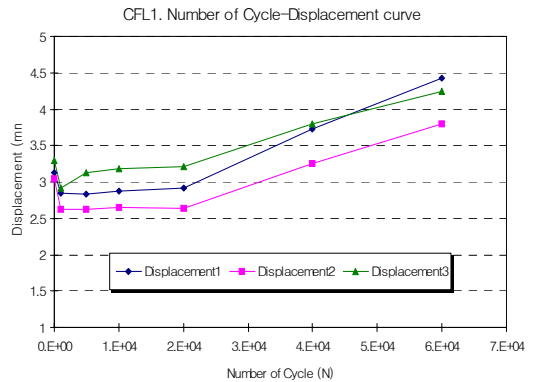
Fig. 6 Displacement versus Number of Load Cycle C-Type Lining Board(CFL1 · CFL2)

CFL1·2 시험체의 경우는 HFL시험체와는 달리 반복횟수가 증가하면서 외단의 Channel-beam과 중

앙 횡리브의 용접부위의 파단 이후에 강성의 지속적인 감소로 인하여 중앙 변위가 크게 증가하는 경향을 나타내어 이는 사용성에 약간의 문제가 있음을 알 수 있었다. 또한 파괴시 반복횟수에 근접할 때 기능 상실로 인한 내구력 감소로 중앙최대 변위가 큰 폭으로 증가하는 것을 알 수 있었다.

반복횟수가 증가하면서 시험체의 중앙 변위변화를 파악할 수 있는 반복횟수 N에 따른 하중-최대변위 관계는 Fig. 5~6과 같고, Table 4에서 피로 시험체 종류에 따른 최대·최소변위의 차를 나타내었다.

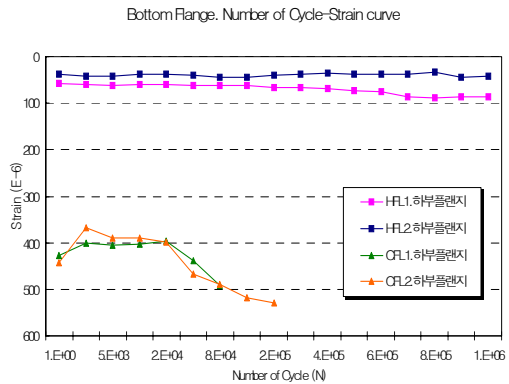
Fig. 7 Strain versus Number of Load Cycle(HFL · CFL)

Table 5와 Fig. 7에서 살펴보면, 반복하중의 누적에 따른 변형률의 변화는 HFL1 · 2 시험체의 경우 반

복횟수 백만회동안 큰 변동없이 일정한 값을 유지하는 하는 것으로 나타났다.

CFL1 · 2 시험체의 경우 시험체 모두 반복횟수 10,000회 이후 급격하게 상부플랜지와 하부플랜지 모두 큰폭으로 변형률이 증가하는 것으로 나타났다. 이는 CFL1 · 2 시험체 모두 반복하중이 가해짐에 따라 횡리브의 용접부위와 외측부위의 용접 파단으로 인한 구조체가 일체화 되지 않고 부분적으로 분리되어 변형률이 크게 증가하는 것으로 사료된다.

(a) Upper flange

(b) Lower flange

반복횟수의 경과에 따른 변형률의 범위를 측정하기 위해 HFL1, HFL2 및 CFL1, CFL2 시험체에 대해 부착한 Strain Gauge로부터 일정 반복횟수에 따른 변형률을 측정한 결과를 Fig. 7에 나타내었으며, 이를 정리하면 Table 5와 같다.

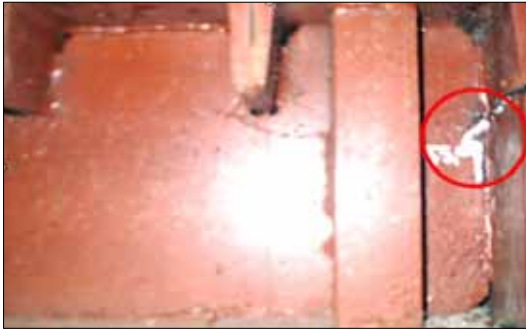
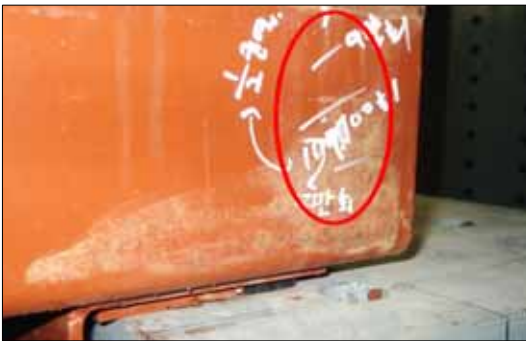
Fig. 8 The location of crack occurrence of C-Type Lining Board (CFL)

균열의 발생은 Fig. 8 (a) (b)에서 보이듯이 전단

력이 크게 발생하는 지점부위에서 시작이 되어 진전하는 것으로 확인할 수 있었으며, 반복횟수가 증가함에 따라 횡리브와 외측 Channel-beam의 용접부위 파단 이후에 내하력의 지속적인 감소로 인해 시험체의 변위 및 응력이 커짐에 따라 지점부위부터 초기균열이 발생하여 하부플랜지로 균열이 진전하는 양상을 본 시험을 통해서 확인할 수 있었다.

(a) Side View

(b) Side View

CFL1·CFL2 시험체의 피로시험 후 파단된 시험체의 일례와 균열발생위치 및 파단양상은 Fig. 8에 나타내었다.

강재의 피로 균열은 응력 집중부, 용접 결함부, 잘못된 연결 상세부 및 표면 변화부에서 작용하는 반복하중이 증가되면서 공용초기에 균열이 발생하는 경우도 있는데, 본 시험을 통해서 Channel형 복공판의 경우 피로 시험체 CFL1·2 모두 Channel-beam과 횡리브를 연결하는 용접부위에 응력이 집중되면서 초기 균열이 발생한 것으로 사료된다.

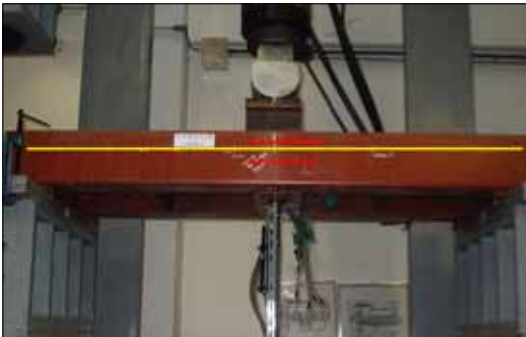
(c) Front View

또한, Fig. 8 (c)에서 보이듯이 용접결함으로 구성된 상부의 ㄷ형강과 하부의 L형강이 반복하중에 의해서 상부와 하부가 분리되어 구조체가 완전히 다른 거동을 함으로서 구조체로서의 기능을 상실하여 내구성과 안전성에 문제가 있음을 보여주었다.

또한, Channel형 복구판의 경우 반복횟수가 증가함에 따라 변위 및 변형률이 급격히 증가하는 요인은 여러 종류의 형강을 Spot 용접으로 처리하여 구조체로서 일체화 시키지 않음에 따라 용접길이 및 용접면적의 부족으로 인한 기능성 부족으로 파단이 발생된 것으로 추정되는데 따라 Channel-beam과 횡리브의 용접부위의 보완이 필요함을 알 수 있었다.
