복합레진을 이용한 심미수복

김 일 영

서울 광진구 크리스탈치과

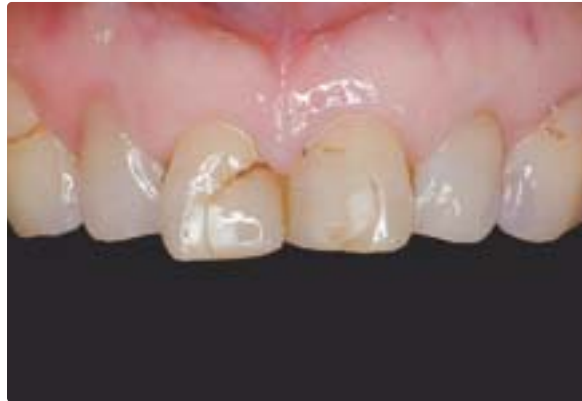
가장 흔한 실패의 원인은 접착일 것이다.

접착의 실패는 marginal leakage를 가져와 심미성의 실패는 물론 2차 우식과 과민성, 그리고 내구성의 급격한 저하를 초래하게 된다. 많은 실패 증례를 분석해보면 접착 실패의 원인은 크게 두 가지 정도가 눈에 들어온다.

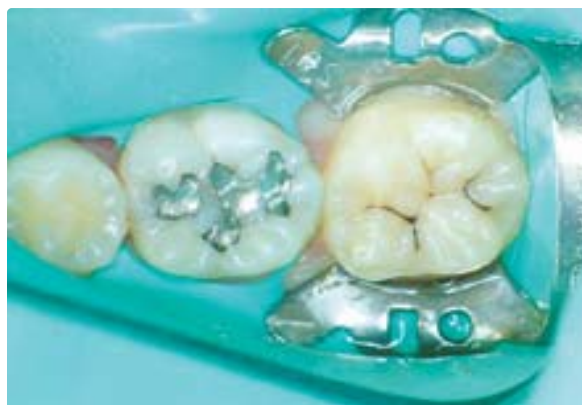
첫째는 - 구치부의 경우 리버댐을 사용하지 않는 경우이고, 전치부의 경우는 치주 상태가 좋지 않은 경우 잇몸의 출혈 혹은 oozing에 따르는 방습의 실패이다. 아무리 좋은 재료를 사용하고 테크닉이 우수하더라도 주지하다시피 방습에 실패하면 복합레진 치료는 실패로 귀결되고 만다. 구치부의 경우 리버댐의 사용은 선택이 아니라 필수이다.

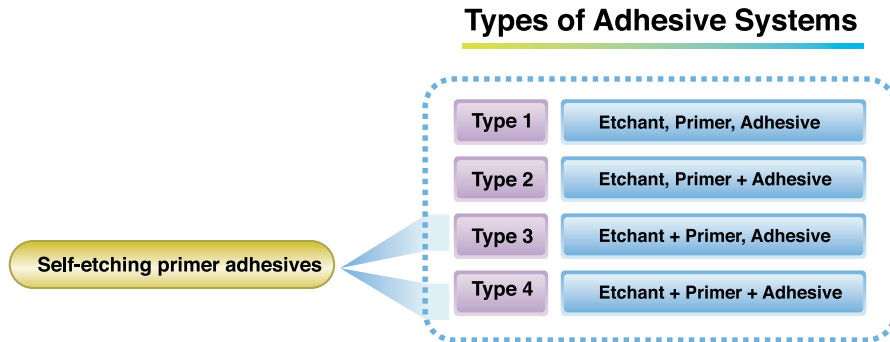
CRA Newsletter 2000년 11월 호에 보면 복잡한 접착시스템을 4가지 카테고리로 간단하게 분류해 놓았다.

위의 표에서 보이듯이 시스템은 여러 모양이 있지만 기본적으로 접착 시스템은 etchant, primer, adhesive 세 가지 시스템을 모두 포함하고 있어야 하며, 접착의 기본 원칙은 동일하다. 임상에서 이에 대한 혼돈으로 인해 흔히 범하는 실수의 유형 중에는

- 1) 강알칼리성인 calcium hydroxide 위에 type 1, 2의 경우 etching을 하거나, type 3, 4의 경우 calcium hydroxide 위에 self etching primer를 바르면 산 염기 반응으로 인해 calcium hydroxide가 녹아 물이 만들어져 분리재로 작용하게 되므로 접착이 실패하게 되는 경우와
- 2) type 3, 4를 사용할 경우 low PH인 self etching primer를 바르고 난 후 스스로 etching이 되기까지 충분히 기다리지 않거나, 혹은 마치 이를 etching과 혼동하여 물로 씻어내면 primer가 씻겨 나가게 되므로 상아질 접착이 실패하게 되는 경우가 대표적인 실수의 유형이다.

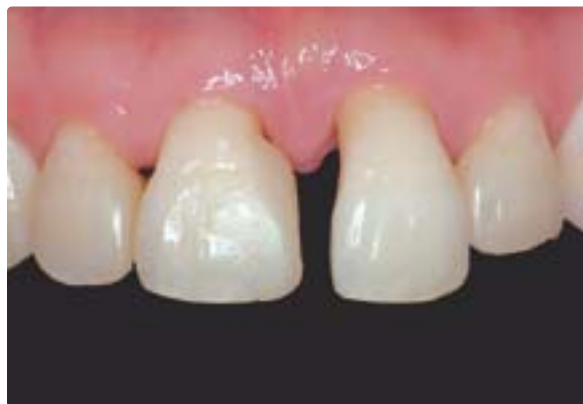
복합레진은 심미성을 추구하는 재료이다. 아무리 접착을 잘 했다 할지라도 외형을 제대로 형성해주지 못하면 그 역시 성공적인 진료라고 말할 수 없다.

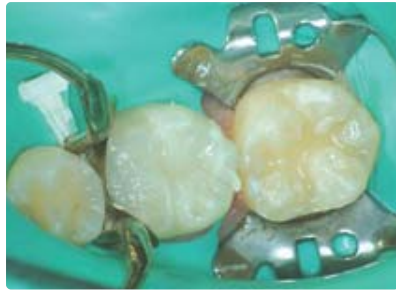
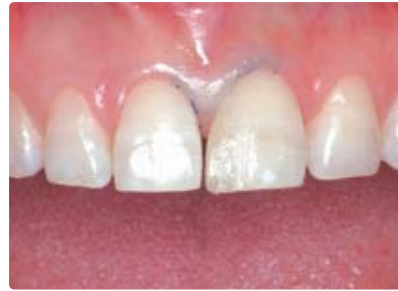
외형 형성에 있어서 가장 중요한 포인트는 레진을 중합하기 전에 핵심적인 해부학적 외형을 완성해 놓아야 한다는 점에서 전, 구치부 모두 동일하다. 레진은 일단 중합이 일어나고 나면 회전절삭기구가 아니면 조각하기가 매우 어려운 데 회전절삭기구는 외형을 조각하는데 있어서 한계가 있기 때문이다. 아래 사진은 중합을 하기 직전 미리 완성해 놓은 외형을 보여준다.

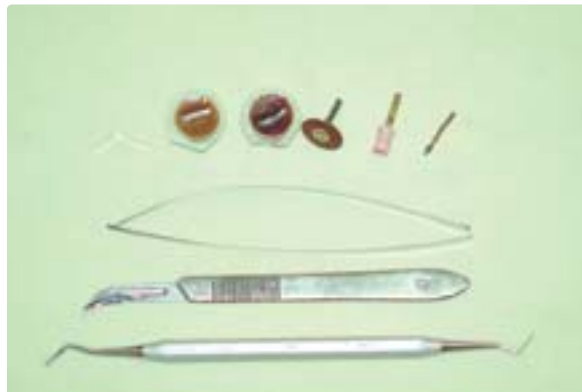
- 1) 전치부 : celluloid mylar strip, 매우 얇고 sharp한 IPC(interproximal carver), #12 balde, disk, 12 fluted carbide bur(# 7406, 7901), 매우 얇은 metal strip(new metal strip, G.C.), polishing paste 등이 필수품이다.

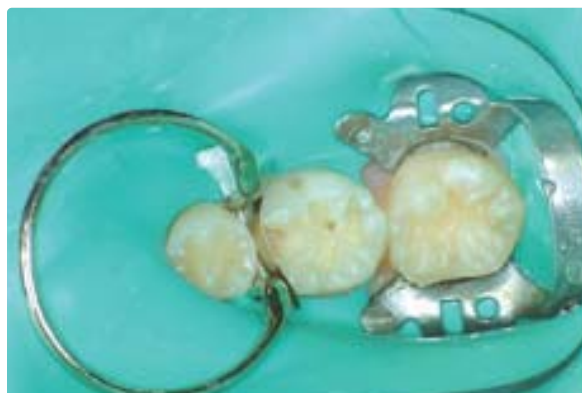
- 2) 구치부 : 2급 와동에서는 위에 더하여 추가로 tight contact을 만들어주기 위한 system이 필요하다.
