모기약 훈증기에서의 발화연구

The outbreak of a fire from a mosquito repellent mat

서울지방경찰청 최승복 · 서대문경찰서 이승훈

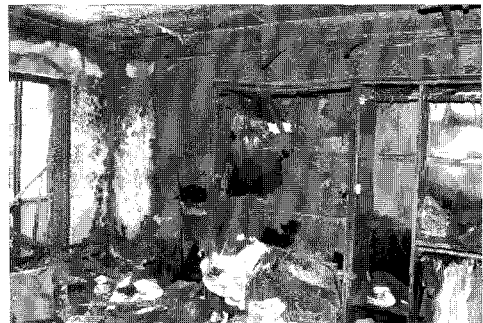
〈그림 1〉 화재현장

2005. 05. 00. 16:00경 서울 양천구 00동 00 번지 다세대 2층에서 피해자 김00가 전자모기향을 켜두고, 잠을 자던 중 훈증기에서 화재가 발생하여 내부 30평이 전소된 사건임

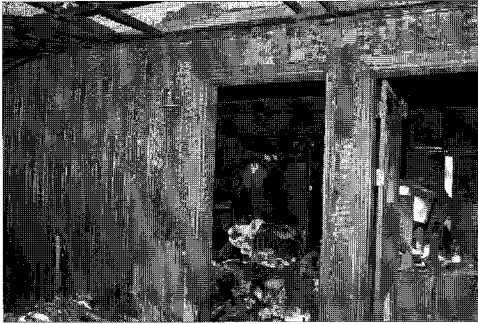
〈그림 3〉 화재현장-2

2005. 09. 00. 20:00경 서울 마포구 아현동 00번지 00아파트 00동 00호에서 피해자 김00가 작은방 바닥에 모기약 훈증기를 켜두고, 잠시 자리를 비운 사이 화재가 발생하여 25평 내부 전소

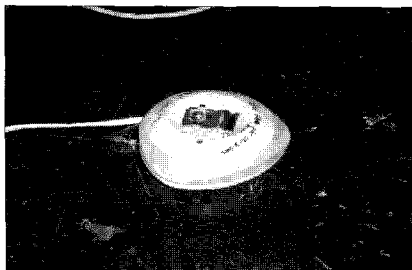
필프에 불을 붙인 후 전원을 인가하지 않은 훈증기에 넣어 소훼 시킨 후 PTC의 상태를 관찰하였다.

실험결과 화재현장에서 외부 화염에 의해 전원이 인가되지 않은 훈증기가 이와 같이 소훼될 경우에는 내부 모듈에 들어 있는 PTC는 깨지지 않은 온전한 상태로 식별될 것이므로 화재현장에서 수거한 시료의 PTC가 방사형 형태로 깨어져 있었던 것으로 미루어 볼 때 PTC를 통해 흐르는 전류의 영향이 있었다.

- 1) 실험1 훈증기의 소핵 실험에서는 PTC는 외열에 의해 파손되지 않고 원형 그대로 유지되었다.
- 2) 실험2 인위적으로 파손 및 흠집을 가공하여 전원인가 한 실험에서 파손된 PTC는 저항이 증가하여 오히려 안정된 전류의 흐름이 관찰되었으며 특이점 관찰되지 않았다.
- 3) 실험3 PTC 접촉부위의 은박에 흠집을 가공한 PTC는 정상적인 PTC와 다른 점을 발견치 못하였다.
- 4) 절연지를 제거 후 조립한 모듈의 전원인가 실험에서는 감전 등의 위험은 있을 것으로 추정되나, 실험 상 특이점이 식별되지 않았다.
- 5) 접촉단자의 절반을 제거 후 조립한 모듈에 전원을 인가한 실험으로 특이점 식별되지 않았다.
- 6) 접촉단자를 합선 후 전원을 인가한 실험에서 단자 간 접촉부위가 용융되어 상호 융착되었으며, PTC에는 특이할 만한 손상이나 흔적이 발견되지 않았다.
- 7) 모듈로부터 PTC와 접촉판을 연결하여 전원을 인가한 실험에서 3개의 시료 중 1개가 강한 폭발음과 같이 PTC 용융된 단자의 파편이 비산되었다.
- 8) 훈증기 완제품을 연결 후 관찰한 실험에서는 100개의 시료 중 전원인가 후 약 3시간이 경과되면서 1개가 모듈부위에서 파편과 함께 연소되는 현상을 보였으며, 약 3일 동안 30개의 시료가 동일한 형상으로 연소되었다.
- 9) 모듈 내부 PTC 부위에 식염수를 넣은 후

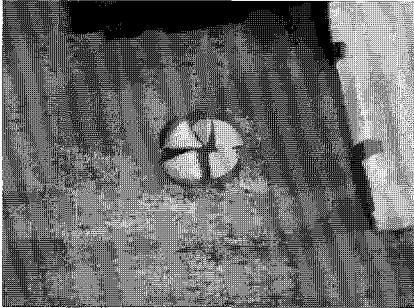
〈그림 15〉 PTC 깨뜨림

〈그림15〉와 같이 PTC 서미스터를 깨뜨린 후 조립하여 전원을 인가한 상태에서 발열판의 온도 및 코드의 저항을 측정하니 깨지지 않은 PTC에 비해 약500배인 저항600k Ω 이었으며 온도는 40% 감소한 약90 $^{\circ}$ C로 안정화 되었으며 PTC폭발이나 접속단자의 용융은 나타나지 않았다.
