# 화학제품제조업의 안전관리 개선 사례

성남지회 김 영 환 차장

자동차 내장용 방음, 제진, 보강용 소재를 생산하는 화학제품제조업으로 94명의 근로자가 종사하고 있는 중소기업이다.

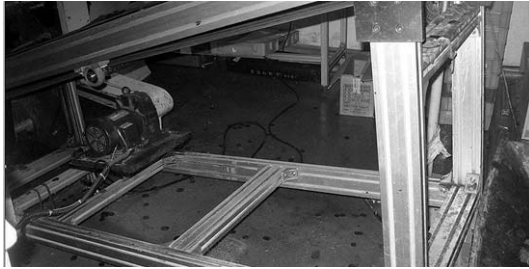
(개선전)

- ① 컨베이어 하부에 자재가 적재되어 노출된 텐션롤러 및 리턴롤러에 협착 위험
- ② 작업자가 리턴 컨베이어 하부를 이동 통로로 사용하여 하부 프레임에 전도 위험

- ① 하부 프레임을 제거하고 양측 보강
- ② 컨베이어 하부 롤러에 안전덮개 설치

- ① 바닥에 통로선을 구획

② 머리부상 위험 등 안전표지 부착

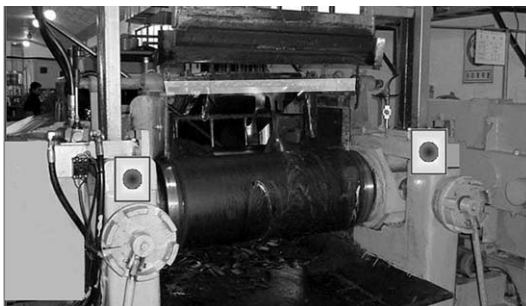
- (1) 위험요인  
비상정지스위치의 위치가 프레임 외측을 향하고 있어 작업자의 시야 및 접근한계를 벗어나므로 사고 발생시 급정지가 불가능하여 협착 위험
- (2) RAP : 1,024 (R5 수준)
- (3) 개선사항

- ① 비상정지스위치를 프레임의 정면 또는 내측에 설치
- ② 손조작식 급정지장치 설치
