재해사례연구

감전사고

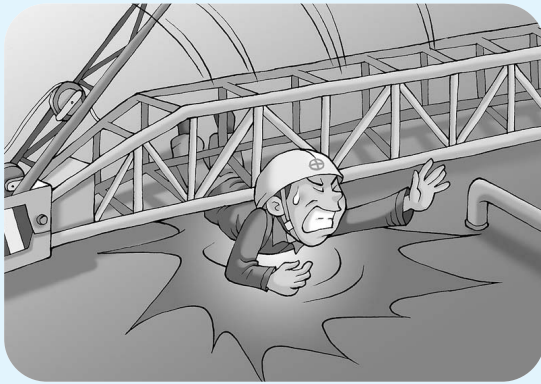
2004년 10월 ○일 17:58분경 ○○ 화력(주) 7, 8 호기 신설공사현장에서 터빈발전기 기초 슬래브 상부에서 이동식크레인(40ton)으로 기초용 철근 다발(0.8ton)을 운반하던 중 크레인의 러핑(Ruffing) 와이어로프가 파단되어 지브가 낙하하여 유도자인 피재자가 지브에 맞아 사망한 재해임.

- 가. 와이어로프가 지브에서 이탈
- 나. 부적격한 와이어로프 사용
- 다. 작업시작전 점검 미 실시

가. 기복용 와이어로프 이탈방지조치 철저

크레인 작업중 중량물을 작업자가 좌우 또는 전후로 밀고 당기는 작업금지 및 과도한 지브의 흔들림 발생시 기복동작금지

나. 부적격한 와이어로프 사용금지

와이어로프의 한가닥에서 꼬임의 수가 10%이상 파단시 와이어로프 교체

다. 작업시작전 점검 실시

크레인 작업시 와이어로프가 통하는 곳의 상태 등을 철저히 점검하고 장비의 이상유무를 확인한 후 작업을 실시하여야 함.

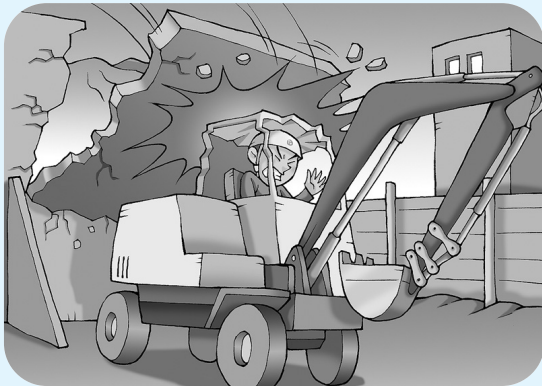
2004년 10월 ○일 09:30분경 경남 마산시 소재 (주)○○종합건설 도로 개설공사현장에서 백호우 1대 및 덤프 7대를 투입하여 절토 및 사토작업을 하던 중 계단식 부지조성용 콘크리트 옹벽이 붕괴 되면서 백호우 운전실에서 상차 작업중이던 피재 자가 깔려 사망한 재해임.

- 가. 안전성 평가 미실시
- 나. 작업방법 불량
- 다. 현장 상호간의 협조 미흡

가. 안전성평가 실시

노후화된 기존 옹벽 등의 구조물에 접하여 굴착·항타작업 등의 공사를 수행하는 경우 안전성 평가를 실시한 후 안전한 작업계획에 의한 공사수행으로 근로자에게 미칠 위험성을 사전에 제거

나. 작업방법 개선

옹벽처럼 장기간 공용에 따른 균열, 부식 등으로 구조물의 강성(강도)이 저하한 경우에는 일방적인 인접공사 수행으로 과다하중 작용시 붕괴위험이 내재될 수 있으므로 과다하중이 발생되지 않도록 작업방법을 개선해야 함.

다. 현장 상호간의 협조체계 유지

구조물 주변에서의 굴착작업시 단계별로 안정을 유지하면서 제거할 수 있도록 현장 상호간의 협조체계 유지

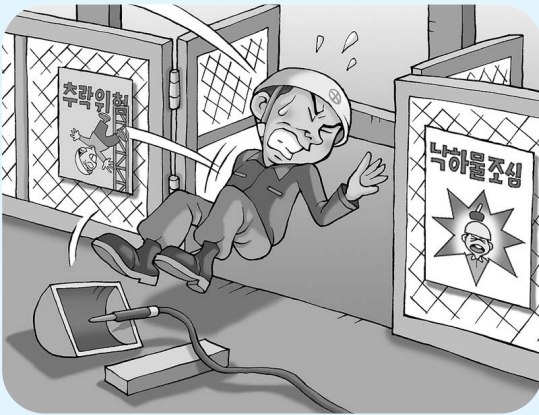
2004년 10월 ○일 09:30분경 ○○지하철공사 공사현장에서 수직구 상부작업대차 단부에 설치된 개폐식 안전난간 여닫이문 경첩을 보수하기 위해 용접작업 준비를 하던 중 몸의 중심을 잃고 수직구 바닥으로 추락하여(35m) 사망한 재해임.

- 가. 안전난간 설치 부적합
- 나. 작업방법 불량
- 다. 안전대 미착용

가. 적합한 안전난간 설치

추락의 위험이 높은 수직구 상부작업대차 단부에는 고정식 안전난간을 설치하거나, 부득이 개폐식 안전난간을 설치할 경우에는 개폐식 안전난간을 안쪽으로 열수 있도록 설치

나. 작업방법 개선

개폐식 안전난간의 보수작업시에는 작업대차를 수직구 끝단으로 개폐식 안전난간을 최대한 닫은 상태에서 작업

다. 안전대 착용 철저

추락의 위험이 높은 수직구 상부작업대차 단부의 개폐식 안전난간 보수 작업시에는 추락재해를 예방하기 위하여 안전대 부착 설비에 안전대를 걸고 작업토록 관리 감독 철저

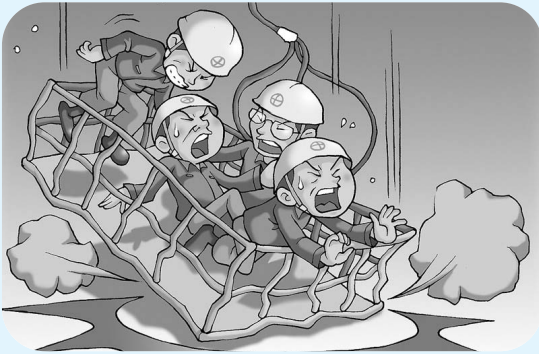
2004년 10월 ○일 08:10분경 대수선공사현장에서 계단실에 철골계단을 설치하기 위하여 임의 제작한 곤돌라 운반구에 철골빔 3개를 신고 탑승하여 상승하던 중 곤돌라 윈치의 감속기 기어톱니가 파괴되면서 윈치 드럼에 감겨있던 와이어로프 전체가 풀려 탑승하고 있던 운반구가 추락(12.3m)하여 1명이 사망하고 3명이 부상당한 재해임.

- 가. 안전기준에 부적합한 곤돌라 사용
- 나. 작업전 안전점검 미 실시
- 다. 곤돌라 운반구에 탑승

가. 안전기준에 적합한 곤돌라 사용

곤돌라를 사용할 때에는 과부하방지장치, 권과 방지장치, 제동장치 등 방호장치가 설치된 안전기준에 적합한 곤돌라 사용

나. 작업전 안전점검 실시

현장에서 곤돌라를 설치하여 사용할 때에는 감속기 기어, 브레이크, 방호장치 작동상태 등에 대해 안전점검을 실시한 후 사용

다. 곤돌라 운반구에 탑승 금지

추락에 대한 위험방지조치 및 방호장치가 미설치된 곤돌라에는 근로자가 탑승하여 작업을 하지 않도록 관리감독 철저
