사출금형제품 제조업의 안전관리 개선 사례

서울지회 장 태 석 차장

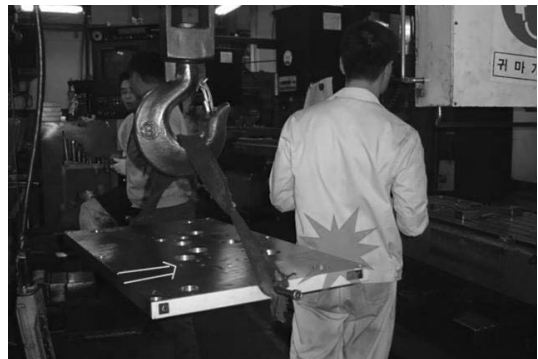
가. 입고공정

몰드베이스, 코아재료, 환봉 등을 크레인 또는 전자석에 부착 운전하여 입고하는 공정

- (1) 몰드베이스, 코아재료를 크레인으로 운전조작시 불안정한 조작에 의한 충돌위험(R2)
- (2) 크레인 운전시 미숙련자 운전조작으로 충돌, 낙하 위험(R2)
- (3) 크레인 운전시 후크에 해지 장치 제거시 중량물 이탈 위험(R2)

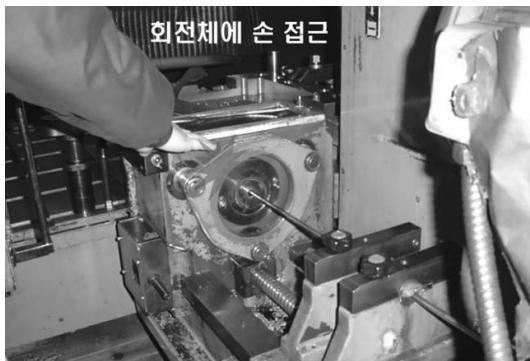
나. 건드릴 고정

몰드베이스, 코아에 냉각 Holl외 각종 Holl을 가공하는 작업

- (1) 부품 가공시 회전하는 드릴에 손가락이 접촉되어 협착 위험(R2)
- (2) 가공 작업시 칩비산으로 눈 재해 위험(R2)
- (3) 기계 운전 중 청소, 주유, 손질작업으로 협착 위험(R2)

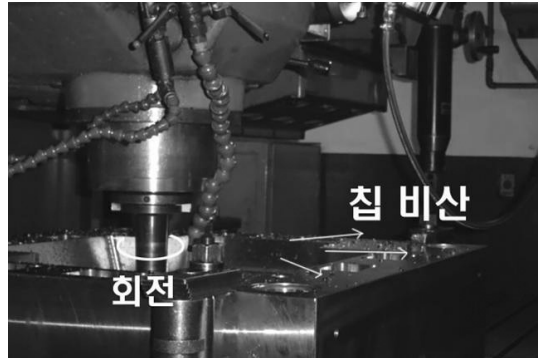
다. NC가공 공정

CAM Program으로 코아의 형상부를 가공하는 공정

- (1) 가공 작업시 칩비산으로 눈 재해 위험(R2)
- (2) 기계 운전, 작업시 청소, 손질 작업으로 협착 위험(R2)
- (3) 회전하는 공구날에 손가락이 접촉되어 협착 위험(R4)

- (1) 관리감독자 직무 강화 및 안전 순찰 실시
- (2) 청소, 점검, 주유 등 작업시 기계 정지 및 기동스위치에 시건장치, 안전표지 부착 후 작업
- (3) 작업안전수칙, 손조심, 장갑착용 금지 등 안전표지 부착

- (1) 회전하는 기계작업시 장갑착용금지
- (2) 작업전에 칩비산방지 장치인 아크릴 판넬 설치
- (3) 기계청소, 주유, 점검 등의 작업시 기계 정비, 전원 OFF 상태 유지

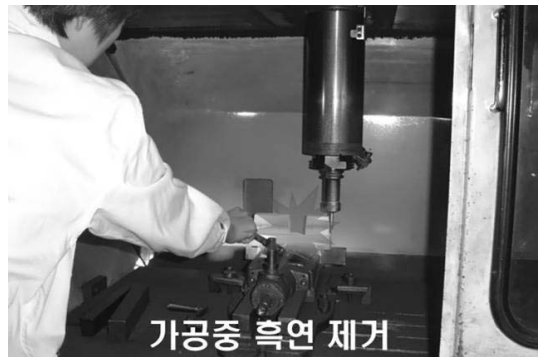
라. 흑연전극가공 공정

방전공정에서 절삭용으로 쓰이는 흑연전극을 가공하는 작업

- (1) 기계 운전상태에서 손질, 보완 작업시 협착 위험(R2)
- (2) 장시간 서서 작업하므로 요통 위험(R2)
- (3) 기계의 금속 부위 미접지로 인해 누전시 전기 감전 위험(R2)

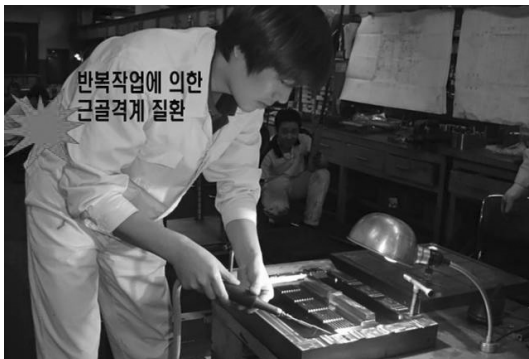
바. 미각기 공정

제품부위 광택 및 코아를 보수하는 작업

- (1) 반복작업으로 근골격계질환 위험(R2)
- (2) 사포 등 미각 공구류 과다 사용으로 분진발생 등 직업병 유발 위험(R3)
- (3) 작업공구의 무리한 취급 및 불안정한 작업방법으로 인한 재해 위험(R2)

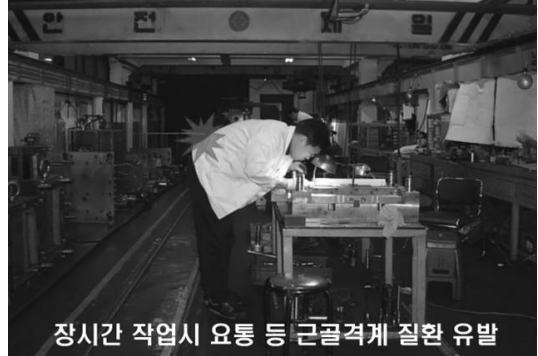
사. 사상공정

몰드베이스에 코아를 삽입하고 금형을 조립하여 마무리하는 공정

- (1) 소음에 장시간 노출되어 청력 상실 위험(R2)
- (2) 기계 운전 동작 중에 청소, 정비, 손질 작업시 협착 위험(R3)
- (3) 장시간 반복작업으로 근골격계 질환 위험(R2)

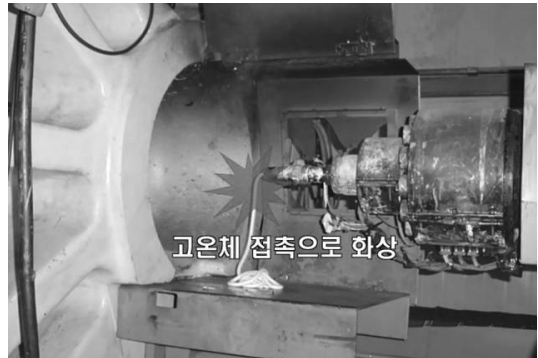
아. 시험 사출 공정

금형제작 완료 후 시험사출을 하는 공정

- (1) 금형 탈·부착시 무리한 작업으로 손협착 위험(R3)
- (2) 안전문 개조, 변형, 고정 등 방호 장치 기능 상실로 손절상 위험(R3)
- (3) 용융원료나 뜨거운 제품을 손으로 취출하거나 운반작업시 화상 위험(R3)

- (1) 관리감독자 직무 강화 및 안전순찰 강화
- (2) 작업안전수칙, 손조심, 화상 위험 등 안전표지 부착

- (1) 안전문의 연동장치는 상시 작동 유지
- (2) 기계에 금형 탈·부착시 크레인설비 이용 및 공동작업 실시
- (3) 실린더, 노즐부위에 안전카바 설치

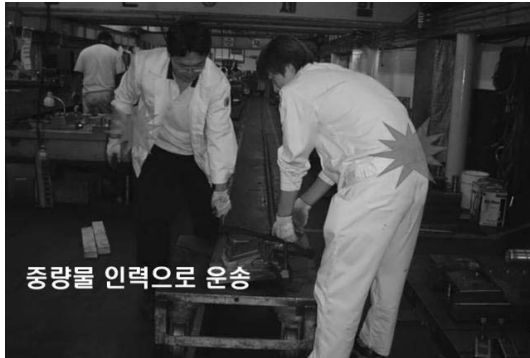
자. 포장 및 출하 공정

금형 완성 후 도색 포장하여 화물차량에 상차하는 공정

- (1) 크레인 조작시 불안정한 작업방법에 의한 충돌위험(R2)
- (2) 금형 등 중량물을 차량 및 운반기구에 상차·적재시 협착위험(R2)
- (3) 중량물 인력 작업에 의한 요통 재해위험(R2)

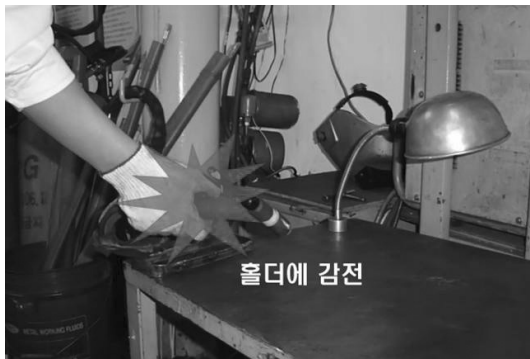
차. 기타 업무

산소 LPG가스를 이용하여 가공재 용단작업과 교류아크용접기에 의한 용접작업 및 기타 공무 업무

- (1) 가스 용기 보관 장소에 고정식 전도방지조치는 되어 있으나 가스 누설시 폭발, 화재 위험(R2)
- (2) 습기가 있는 장소에서 작업시 자동전격방지

기 미부착으로 감전위험(R2)

(3) 용접작업 중단시 홀도에서 용접봉을 분리하지 않아 접촉시 감전위험(R2)

(4) 용접기 외함에 미접지 및 접지극이 설치되지 않은 콘센트 설치에 접속 사용으로 인한 감전위험(R2)

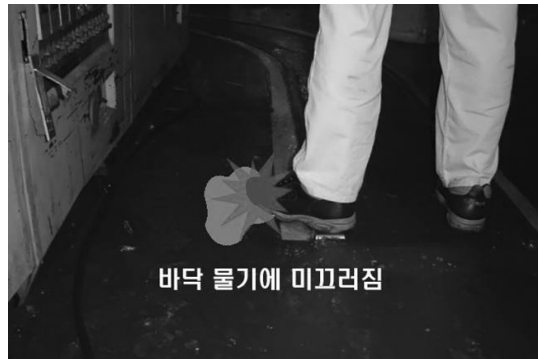
(5) 작업장 바닥에 이동용 배선기구 및 전동공구, 수공구 등으로 작업자 보행시 전도·충돌 위험(R2)

(6) 사출성형기가 설치된 작업장 바닥에 물기 등으로 작업자 보행시 전도 위험(R2)

(7) 안전통로상에 원자재, 작업도구, 치공구 물건 방치로 통행시 충돌위험(R2)

(8) 원재료, 제품박스 등을 고단적재 및 불안정한 적재로 인한 전도, 붕괴 위험(R2)
