지류제품제조업의 안전관리 개선 사례

위험성평가를 통한 안전관리 개선사례

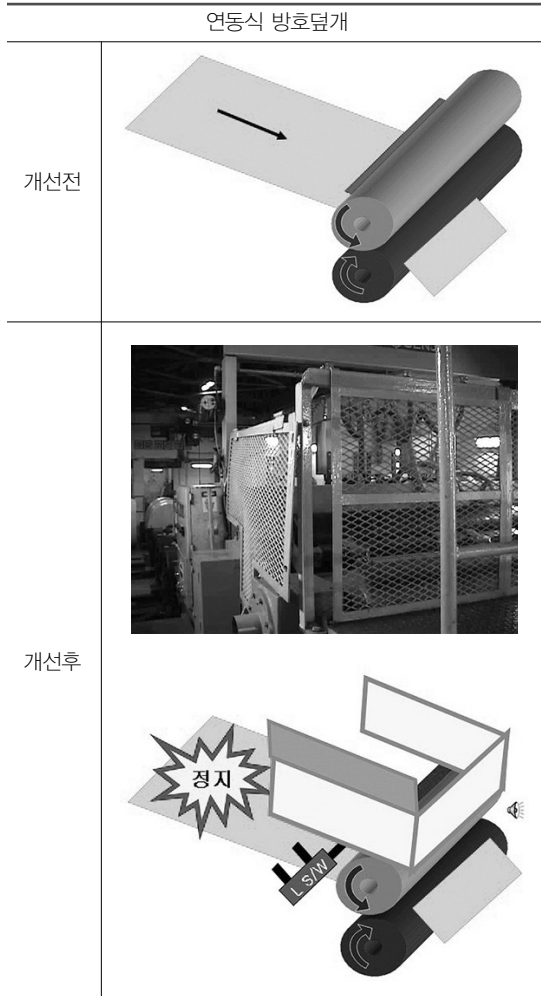
공정	재단
	설비명	Cutter
	위험요인	손가락 절상위험
	RAP	832

- 연동식 방호덮개 설치

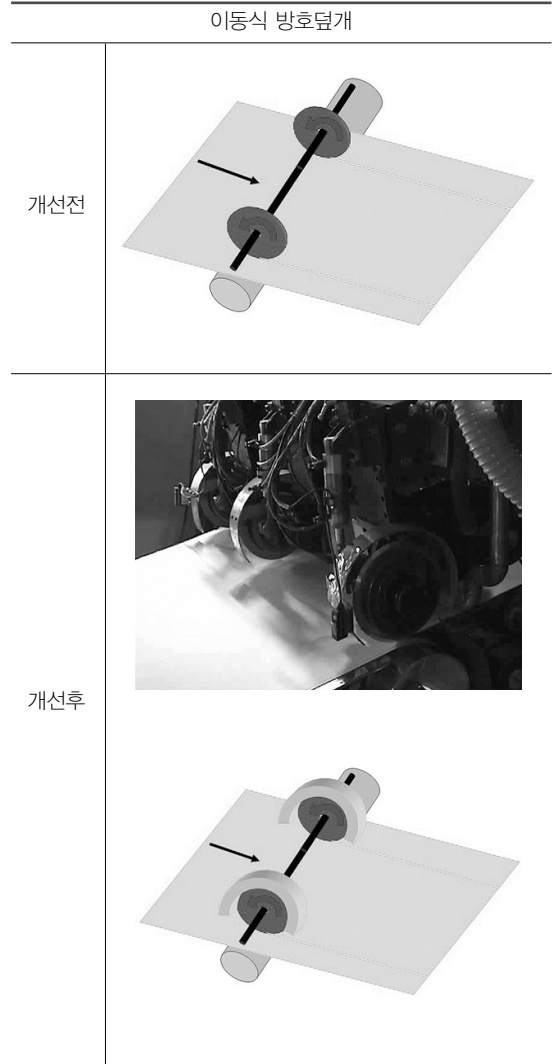
공 정	재단
	설 비 명	Slitter
	위험요인	슬리딩나이프에 의한 절상 위험
	RAP	512

- 방호덮개 설치

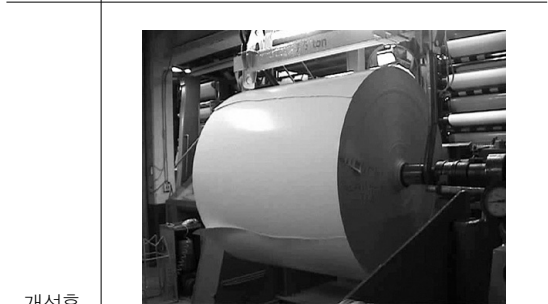
공 정	광택
설 비 명	롤대차
위험요인	원지롤 운반자의 근골격계 부담
RAP	256

원지롤 운반대차의 기계화

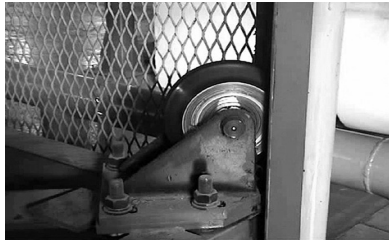
공 정	권취
설 비 명	화물용승강기
위험요인	탑승 및 낙하위험
RAP	256

탑승금지용 자동차단기 설치
