가스사고 연람

출처/가스안전 · 발행/한국가스안전공사

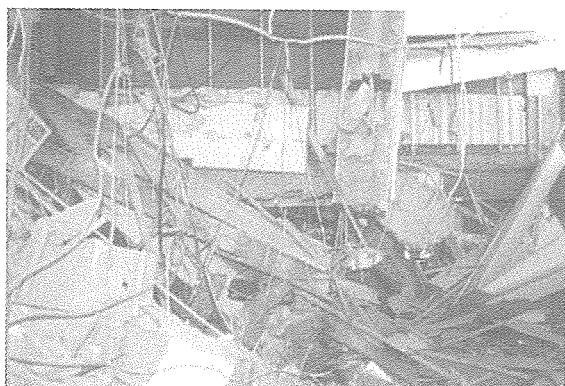
막음조치 미비 사고사례1

2001년 9월 15일 전남 순천시 중심가에 위치한 한 지하 단란주점에서 LP가스누출로 인한 폭발로 많은 사상자가 발생하는 사고가 발생했다. 많은 기관이 참여하여 사고 원인 조사가 실시되었는데, 조사결과 사고는

사고원인은 사고전날 지하에서 사용하던 가스레인지를 철거하고 마감조치를 하지 않은 호스를 통해 누출된 가스가 지하 공간에 체류한 상태에서 사고 당일 새로운 세입계약자가 재부를 확인하기 위해 지하에 들어와 어두운 실내를 밝히기 위해 라이터를 켜는 순간 체류중인 LP가스에 인환폭발한 사고였다.

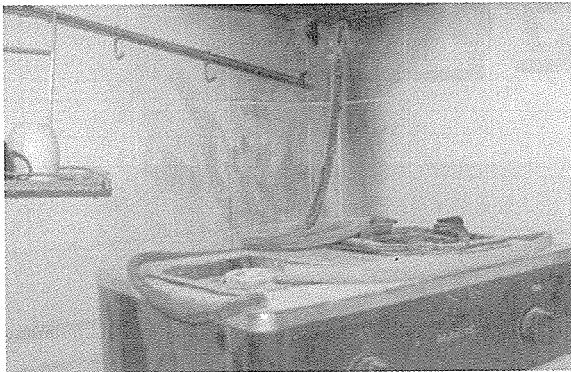
막음조치 미비 사고사례2

약국과 지물포는 서로 인접해 있는데 두 집 모두 LP가스 용기를 건물 옥상의 같은 장소에 보관하고 있었다.

약국은 실내 인테리어를 새로하는 과정에서 약국 소유자가 인테리어 공사를 하고 있는 전기공사 업자에게 오래된 염화비닐호스를 교체할 것을 요청, 전기공사 업자가 약 15m정도의 염화비닐소를 새것으로 교체한 후 중간밸브에 막음조치를 하지 않은 상태로 방치해 두었다. 사고당일 같은 건물에 이웃하고 있는 지물포는 가스가 떨어져 가스를 주문, LP용기를 교체하기 위해 가스공급원이 지물포의 용기를 교체연결한다는 것이 약국소유의 요기를 지물포 소유의 것으로 잘못알고 교체한 후 용기밸비를 개방하고 돌아갔다.

결국 공급자가 잘못 연결한 용기의 LP가스가 마감조치 되지 않은 약국의 실내로 누출, 폭발사고가 발생했다.

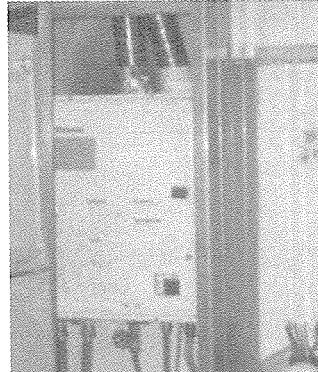
가스보일러 사고사례

2003년 12월 16일 9살과 8살된 오누이와 어머니가 서울 서대문구 충정로 소재 단독주택 반지하에서 변사

현장 조사 결과 자연배기식 보일러에 강제배기팬이 부착된 제품을 사용하고 있던 이 가정은 우선 보일러가 전용보일러실이 아닌 장소(주방 겸 다용도실)에 설치되어 있었고, 강제배기팬의 전원플러그가 콘센트에 결속되어 있지 않았다. 또한 주방 겸 다용도실과 방 사이의 창문틈 사이로 보일러 전원용 전선과 다른 도의 전선이 통과되어 있어 창문이 완전히 닫혀지지 않고 가스보일러가 설치된 장소의 급기구마저 막혀 있는 상태였다. 이처럼 가스보일러의 설치 조건이 적절하지 않은 상태에서 가스보일러를 사용함에 따라 배기가스가 실외로 완전히 배출되지 못하고 실내에 체류한 상태에서 일부 가스가 일가족이 거주하는 방으로 유입되어 사망에 이른 것으로 추정되는 사고였다.

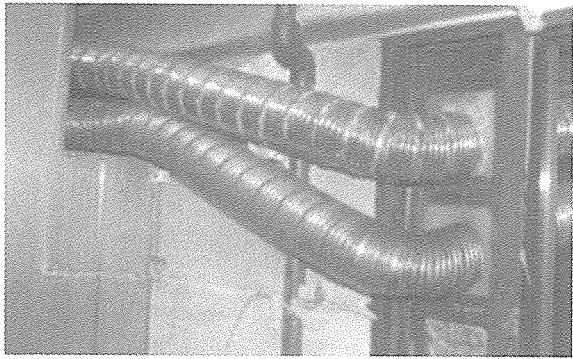
가스보일러 사고사례 2

조사를 해보니 가스보일러가 설치된 알루미늄 칸막이 안에서 많은 양의 일산화탄소가 순식간에 측정되는가하면, 보일러 가동 후 약 40분즈음에는 사망자가 발생한 방안에서는 2~3시간이면 사망에 이를 수 있는 일산화탄소의 양이 측정됐다. 배기통과 급기통은 스테인레스 주름관을 사용하였고 부분적으로 또 다른 알루미늄 칸막이로 은폐되어 있었기 때문에 이를 해제하고 설치 상태를 확인한 결과 배기통의 중간 부분이 다른 부분과 달리 비교적 낮게 전반적으로 'V'자 형태로 설치되어 있었고 바로 그 분에서 많은 양의 응축수가 쏟아져 나왔다.

이를 근거로 판단해 볼 때 날씨가 갑자기 추워지는 등 기상적인 표인 등으로 인해 응축수가 많이 발생한 것을 미루어 짐작할 수 있었다. 아울러 보일러 배기구의 접속부와 배기통을 연결한 부분 역시 오랜 기간 방치한 채 사용해서인지 석고로 감아 놓은 것에 균열 등이 발생해 있었으며, 이같이 볼 때 응축수에 의해 배기통 폐쇄현상이 발생함에 따라 배기가스가 실외로 배출

되지 않고 억류되면서 접속부의 틈새 등을 통해 폐가스가 실내로 유입되었음을 알 수 있었다.
