사고사례

압력조정기 관련 사고 압력조정기 관련 사고

출처: 가스사고연감 2003 발행: 한국가스안전공사

압력조정기 입구측 니플 체결부 이완

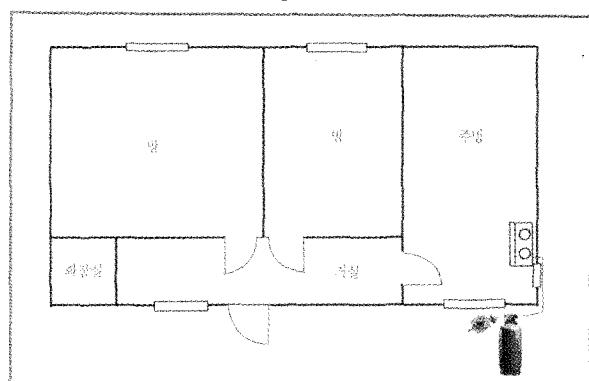
평면도

사고현장도면

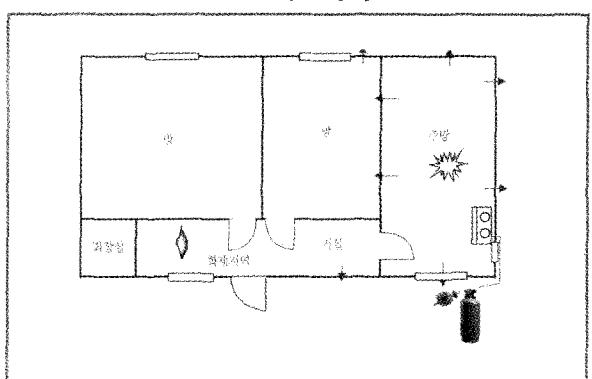
폭발통과방향

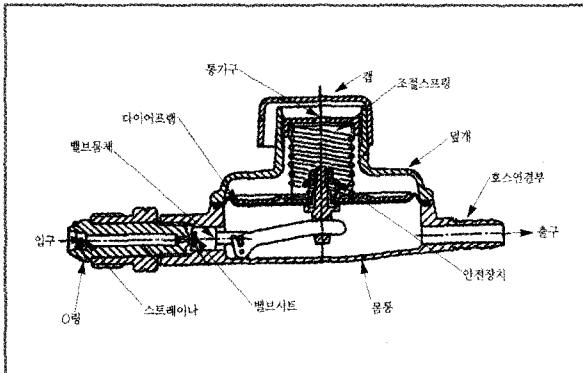
○ 가스시설에 대한 현장 발굴 및 연결부에 대한 누출시험 결과 압력조정기의 입구측 니플에서 가스가 누출되는 것으로 보아, 압력조정기의 노후 등으로 입구측 니플이 풀리면서 LPG 용기 내부압력이 호스를 통하여 연소기로 전달되어 호스의 연결부 이탈이나 연소기 점화콕으로 LP가스가 실내로 누출·체류 중 미상의 점화원에 인화·폭발한 사고로 추정됨.

압력조정기 부품 명칭 및 니플부위 상세도

- 액화석유가스의 안전관리 및 사업법 시설기준 및 기술기준 준수 철저
- 압력조정기 등 가스제품 교체에 대한 홍보 방안 강구
 - 액화석유가스의 안전관리 및 사업법에서 정한 압력조정기의 권장사용기간이 5년인 것을 사용자에게 홍보
- 시골지역의 공급자 및 사용자에 대한 가스 안전 의식고취 관련 프로그램 개발
- 압력조정기의 제품에 대한 제조기준 개선 (입구측 니플 고정)

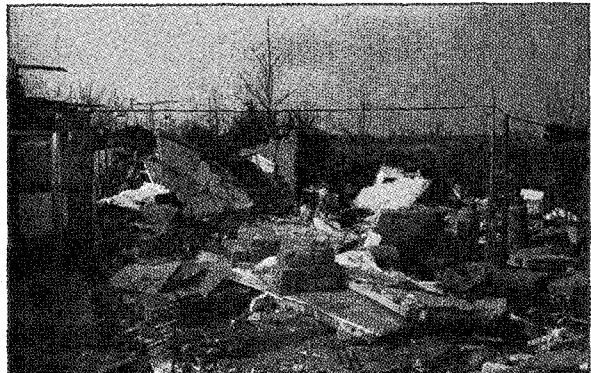
력조정기 기능의 상실로 높은 압력의 가스가 공급되어 가스렌지 콕크를 통하여 가스가 누출, 주방 내부에 체류한 상태에서 미상의 점화원에 의해 폭발한 사고임.

사고현장 전경

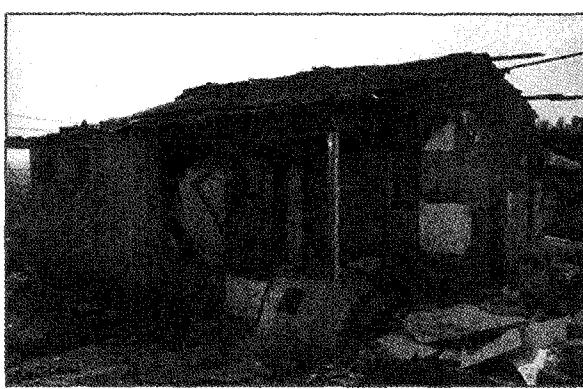
- 압력조정기의 조정압력을 시험한 결과 조정압력보다 높게 나타난 것으로 확인되었고 중간밸브 닫힘 상태인 점으로 보아, 압력조정기 결합으로 중간밸브 전단의 호스가 이탈, LP가스가 누출·체류 중 피해자가 담배를 피우기 위해 라이터를 켜는 순간 인화, 폭발한 사고임

사고로 반파된 주택

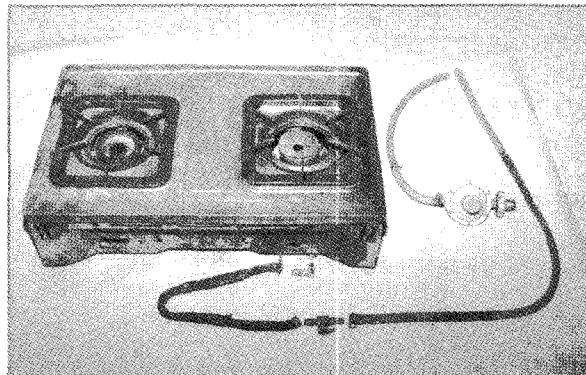
- 사고제품의 정밀조사 결과(사고720-30288), 압력조정기의 밸브시트 손상으로 인한 과압 발생이 확인되었고, 가스호스를 강제로 이탈시킨 흔적도 없는 것으로 보아 조정기 결함으로 과압이 발생하여 호스가 이탈되면서 가스가 실내로 체류하여, 라이터를 켜는 순간 폭발한 것으로 추정됨

사고 압력조정기와 가스렌지

- 권장사용기간(5년)이 초과된 노후조정기는 사용하지 않도록 공급자 및 사용자에게 적극 제도. BN

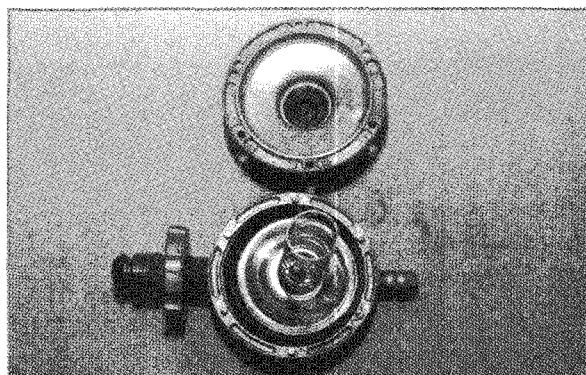
- 압력조정기의 결함(조정기 결함은 유분접촉에 의한 노화, 이물질 접촉 의한 손상 또는 장기간 사용(약 7년 사용)에 기인된 것으로 추정됨)

압력조정기 닦개 분해
