## 사고사례

# 가스보일러 배기가스에 의한 중독사고

발행 : 한국가스안전공사

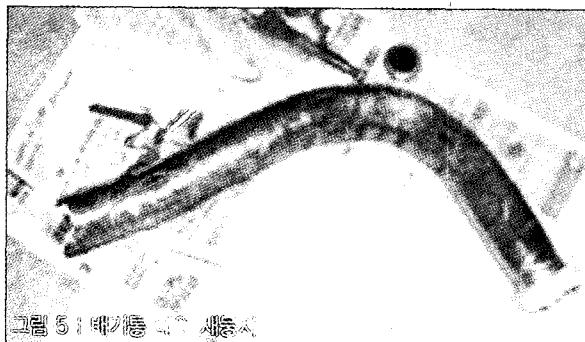
그림 5 | 배기통과 새등사

사고현장 조사결과 강제배기식 FE형식의 가스보일러가 베란다에 설치되어 있었고 급기구는 막혀 있었다.

배기통 톱에는 방조망이 없었으며 배기통 내부에 새가 들어가 둥지를 만드는 바람에 배기가 불충분하게 되자 보일러 가동이 정상적으로 이루어지지 않

사용자는 이러한 사실을 알지 못하고 가스보일러를 사용하던 중 새둥지로 막혀 버린 배기통으로 인해 배기ガ스가 실내로 역류되어 발생한 사고였다.

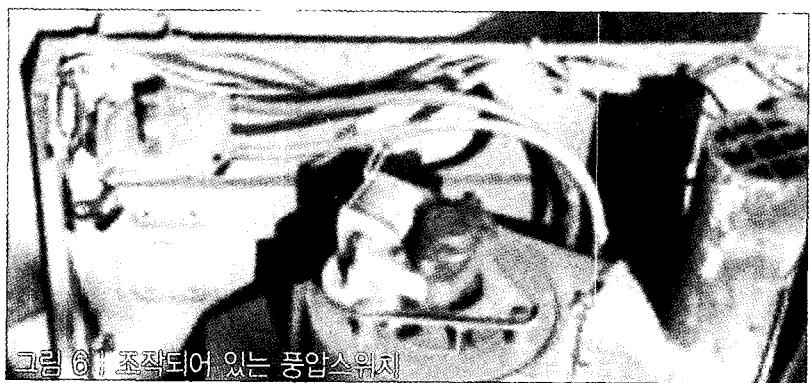
그림 6 | 조작되어 있는 풍압스위치

이 상태에서 누군가에 의해 풍압 스위치 작동 단자를 인위적으로 조작하여 풍압스위치의 작동여부에 관계없이 가스보일러가 가동하도록 하였음으로 확인됐다.

이 사고의 가장 큰 문제점은 고장 또는 정상적인 작동이 이루어지지 않는 제품에 대하여 아무런 검증없이 중요한 안전 장치의 하나를 제거하였다는 것이다.

따라서 이 사고를 계기로 모든 안전기기에 부착되어 있는 작은 안전장치 하나하나가 아주 중요한 것임을 다시한번 깊이 인식하여야 할 것이다.
