Flapless Immediate Placement를 통한 전치부 임플란트 심미수복

허 영 구
보스톤허브치과 원장

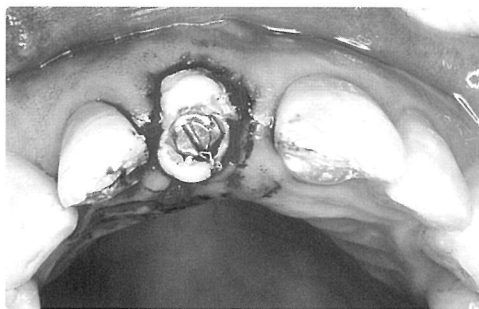
그림 10. 임플란트를 무엇을 기준으로 얼마나 깊게 심을 것인가를 보여주는 그림이다. 그 기준과 이유는 본문에 설명되어 있다.

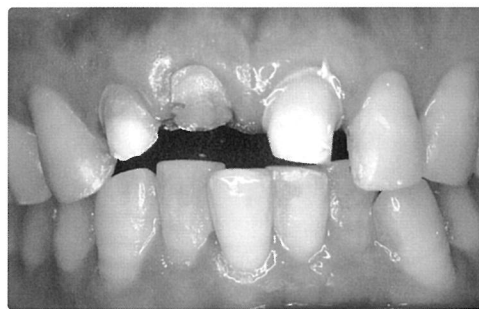
그림 11. 임플란트가 설측으로 위치되어 있으며 치은연으로부터 3mm 깊게 식립된 것이 관찰된다.

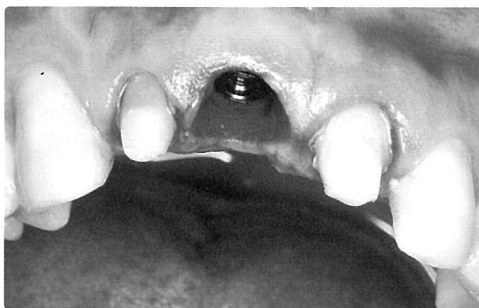
그림 12. Healing abutment를 제거한 후 치은의 모습. 원하는 치근의 모습이 형성되었다.

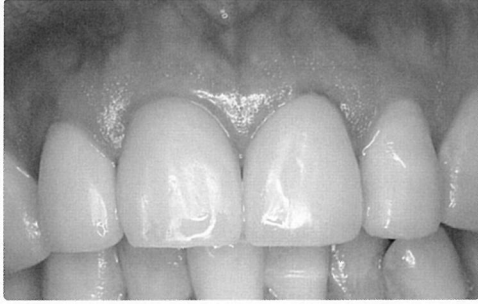
|| 그림 14. 최종보철물 장착 후 2개월 후의 모습. 치은연의 형태나 위치가 인접치와 유사하고 치간유두도 잘 재생되어 주위치아와 조화를 이루고 있다.
