산사태 현황, 원인과 방지대책

윤호중 >>
국립산림과학원 임지보전과

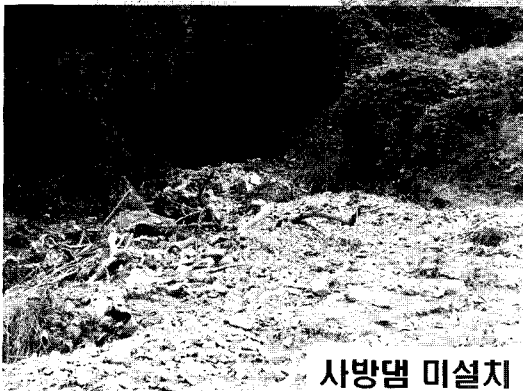
사방댐 미설치

그림 5. 사방댐의 피해저감 효과

그림 5와 같이 재해피해를 저감시키는 구조물 중 대표적인 것이 사방댐이다. 우리나라는 표 1과 같이
