# 유사 보일러용 연료에 의한 화재폭발 사례

한상대 >>  
소방방재청 소방정책본부 화재조사팀장

### 4.2 발화원인 : 「보일러연료(등유) 유증기 폭발」

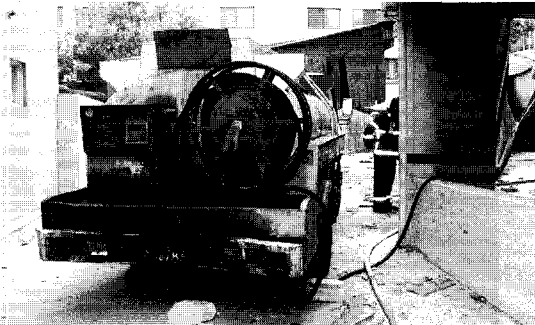
그림 1. 당시 주유 중이던 위험이동차량

지하1층에 설치된 온수공급용 보일러 연료 탱크(600ℓ)에 유사경유 이동탱크 차량으로 부터 호스릴을 이용하여 유사경유를 주입 중, 미상의 점화원(정전기·스파크, 가스라이터 불꽃, 온수보일러의 점화불꽃 등)에 의하여 보일러실에 채류된 가연성 유증기가 폭발하면서 1층으로 연소가 확대된 것으로 판단됨.

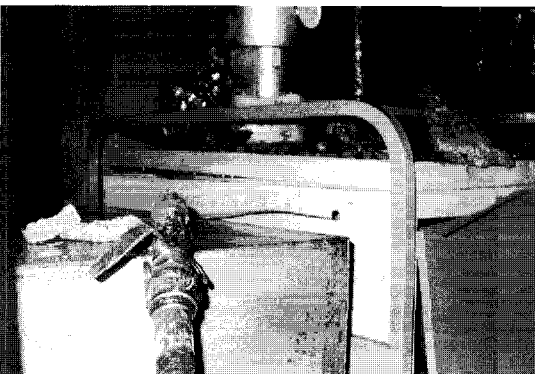
그림 2. 지하보일러실 위험물 탱크

사망사유는 보일러실내 소형 (600L) 위험물탱크에 이동탱크(유조차)로 부터 연료용 유류를 주입하는 중 유증기가 미상의 점화원에 의하여 폭발하면서 질식 소사한 것으로 판단됨.

이동탱크저장소로부터 위험물탱크에 위험물 주입할 경우에는 이동탱크의 급유호스를 위험물탱크의 주입구에 견고하게 결합(위험물안전관리법 시행규칙 별표 18 IV “위험물의 저장 및 취급기준”)하여야 하나, 이를 준수하지 않아 옥내위험물 탱크의 주입구로부터 가연성증기가 다량으로 분출되었고, 가연성증기의 체류우려가 있는 장소에서는 점화원이 될 수 있는 보일러설비의 작동중지 등의 조치를 하여야 하나 폭발사고시 보일러가 가동중에 있어 이를 준수하지 않은 것으로 보여진다.

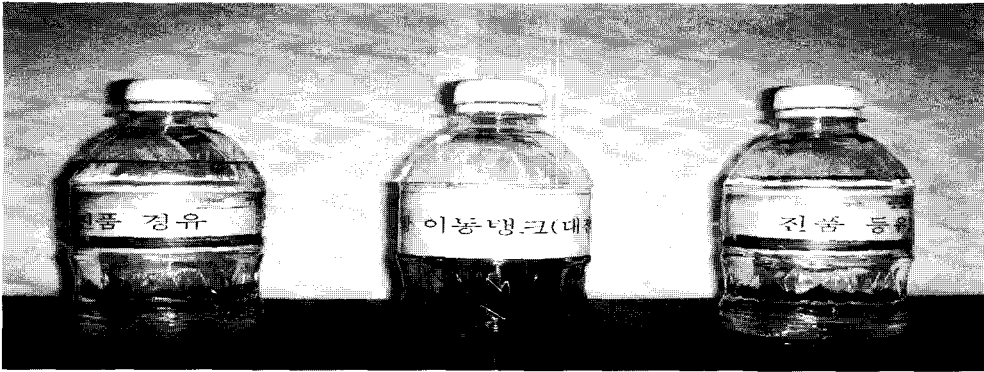
본 연료를 분석한 결과 1, 2, 3, 4-Tetra hydro naphthalene (7.64%), (1-methyl-1-propenyl) benzene(3.92%), Toluene(1.09%)등 다량의 방향족화합물(벤젠계열)이 포함 및 유사휘발유 제조에 쓰이는 톨루엔이 포함되어 있어 등유보다 폭발 위험성이 크다.

경유진품(좌측),

현장채취시료(중)

진품등유(우측)
