플랜트 HVAC 시스템 성능향상을 위한 커미셔닝 절차 개발

김 두 성 / 한미설비(주)
dskim@hanmitab.co.kr

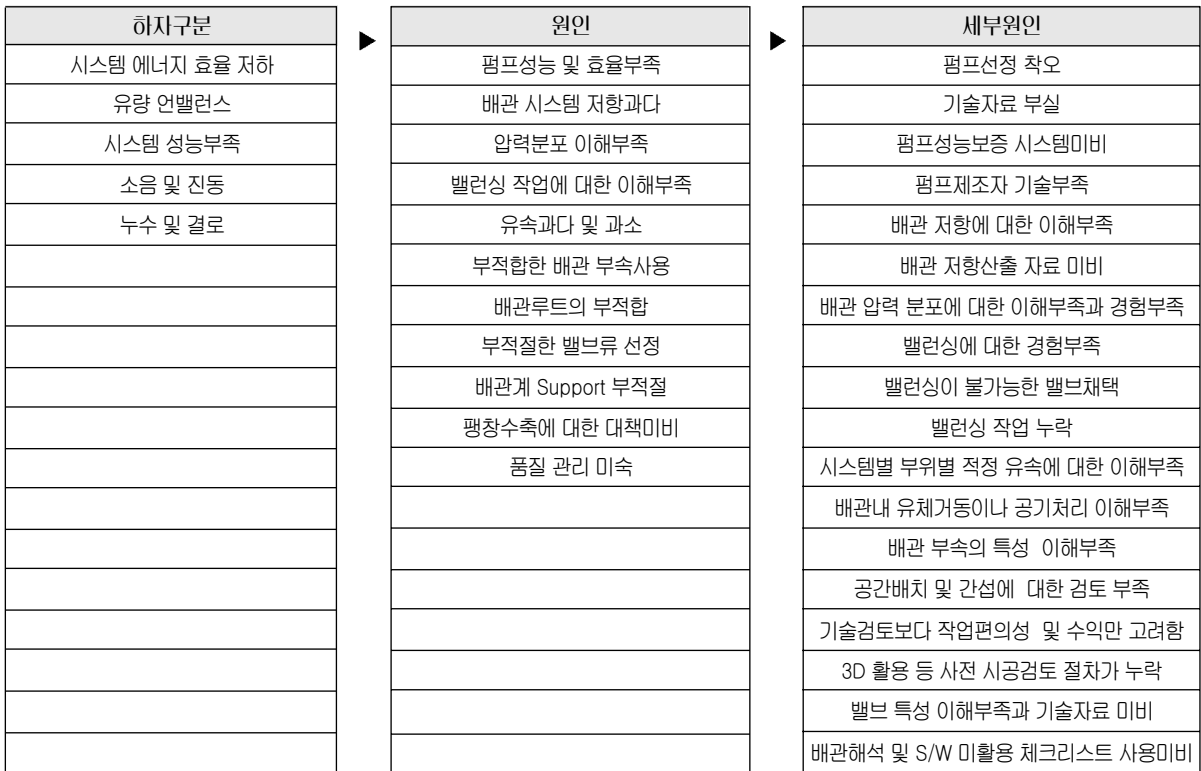
[그림 1] 배관 시스템의 하자 계도

상기 하자들은 그림 1에서와 같이 시스템 에너지 효율저하, 유량 언밸런스, 시스템 성능부족, 소음, 진동, 누수 및 결로 등으로 구분되어지며, 시스템 에너지 효율저하의 원인이 되는 것은 펌프성능 및 효율부족, 배관시스템의 저항과, 압력분포에 대한 이해부족에 관련한 하자들 및 배관루트의 부적합한 적용등이 있으며, 펌프성능 및 효율부족의 세부원인은 설계자의 펌프선정 착오, 제작자가 제공하는 기술자료의 부실, 펌프성능에 대한 보증시스템의 미비, 펌프제조자의 기술력 부족 및 가격위주의 시장 여건 등에 기인함을 나타낸다.

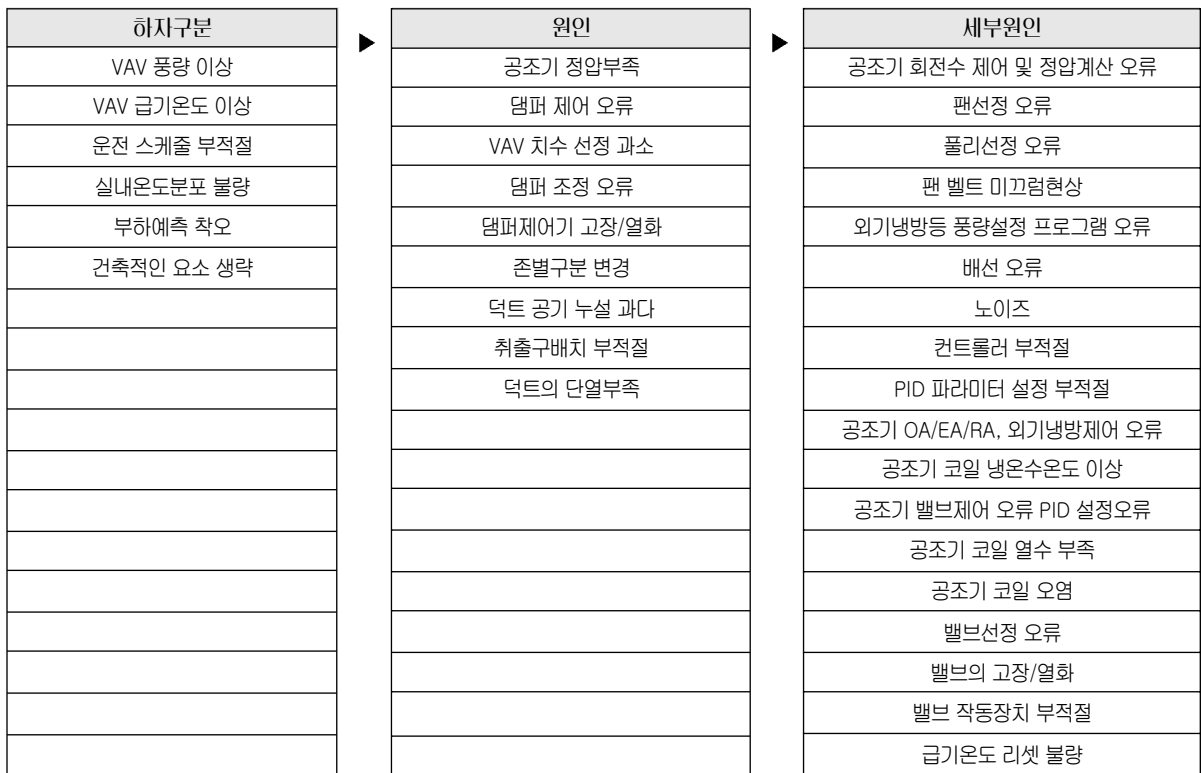
[그림 4] 덕트 관련 시스템의 하자 계도

덕트 시스템과 연결된 관련 시스템에 대한 하자는 **그림 4**와 같이 VAV 풍량 이상, VAV 급기온도 이상, 운전 스케줄 부적절, 실내온도분포 불량, 부하예측 착오, 건축적인 요소생략으로 구분되어지며, VAV의 풍량 이상은 공조기 정압부족, 댐퍼 제어 오류, VAV 치수 선정 과소가 원인이며, 이는 공조기 회전수 제어 및 정압계산 오류, 팬선정 오류, 폴리선정 오류, 외기냉방 풍량설정 프로그램 오류등에 기인함을 그림으로 나타내었다.
