## 대전 중구 문화동 가옥 방화 사건에 대한 고찰

# A Study on Arson & Murder of Whole Family in Munhwadong Deageon

국립과학수사연구소 중부분소 김진표

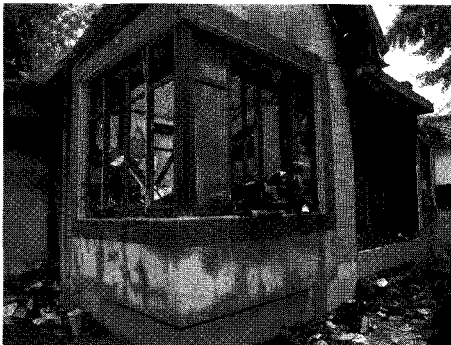
화재가 발생한 시기는 2005년 8월 중순으로 매우 무덥고 습한 여름임에도 불구하고, Figure 1에 나타난 바와 같이 가옥의 창문, 거실 출입문 및 후문이 모두 밀폐된 상태에서 연소된 특이 상황이 연출되어 있었다. 가옥 내부에는 에어컨이 설치되지 않은 상태로서 외기를 고려했을 경우, 상식적으로 이해가 되지 않는 상황으로 볼 수 있다.

〈Figure 1〉 가옥 창문 및 출입문 상태.

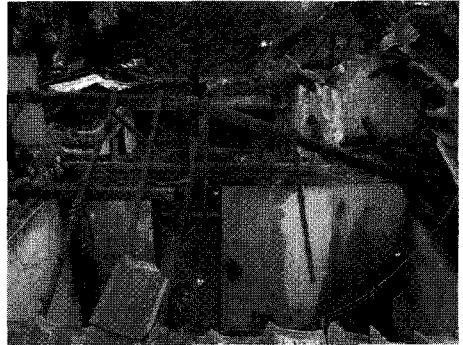
가옥 내부는 거실, 건넌방, 문간방, 안방, 주방 및 화장실로 구분되어 있으며, 전면 거실 출입문 및 좌측면의 후문을 통하여 출입이 가능한 구조로 되어있다. 가옥 내부는 거실에서 후문측으로 통하는 통로의 입구 부분이 가장 심하게 연소된 상태로서, 동소에 인접한 벽체가 심한 수열로 박리 변색되었으며, 직상단의 서까래가 심하게 연소 유실된 바, 연소형태상 최초 발화지점을 동부분으로 한정할 수 있었다.

〈Figure 2〉 서까래의 연소형태

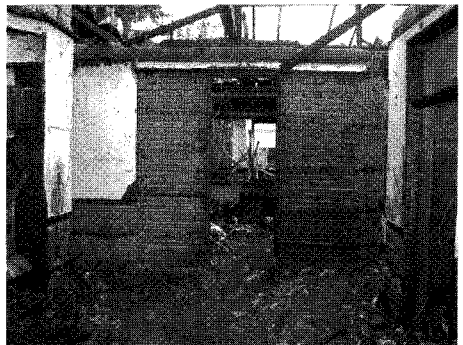
〈Figure 3〉 벽체의 연소형태
