## 지하공간 침수피해 상황 및 방지대책

### 2. 고양시 지하철역 침수피해 상황

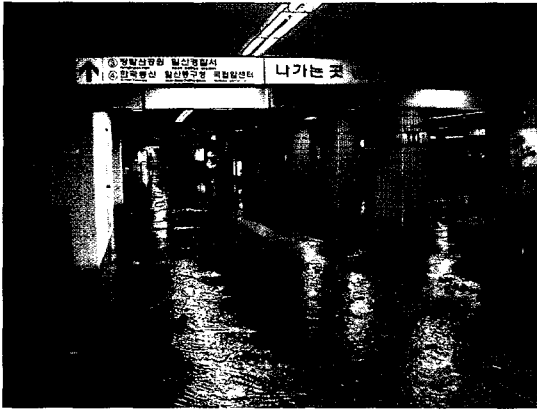
그림 3. 정발산역 지하층의 침수상황

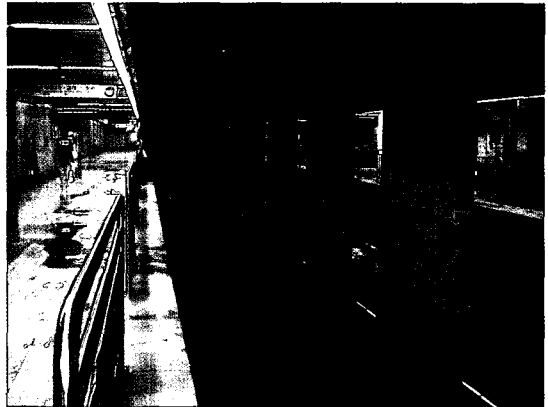
그림 4. 정발산역 지하2층 선로의 침수상황
