가설 컨테이너 사무실 내부 화재로 질식

재해사레연구 질식사고

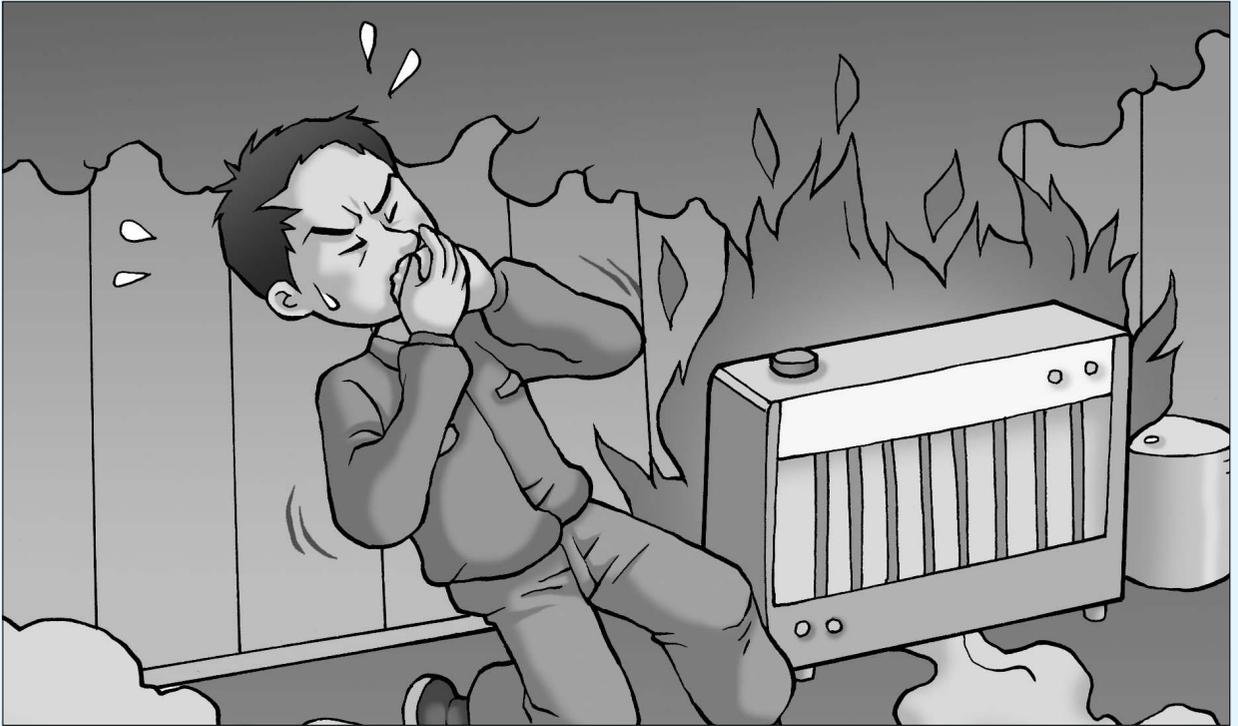
2005년 12월 ○○일 02:00분경 서울시 소재 ○○주상복합 신축현장에서 피재자가 동료작업자 2명과 함께 현장내 가설컨테이너 사무실 내에서 취침 중 난방용 전기온열기(라디에이터)가 과열되면서 발화하여 연소시 발생되는 유독가스에 질식되어 사망한 재해임.

- 가. 사무실내 주기적 환기 실시

가설 컨테이너 사무실 내에서 소모 전력량이 큰 이동식 전열기구를 사용시 과열이 되지 않도록 주기적으로 전원

을 차단하고 환기를 실시함.

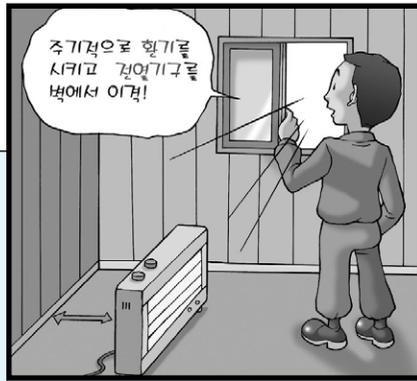
- 가. 관리감독 소홀
- 나. 가열방지조치 미흡
- 다. 사무실 내에서 취침

나. 이동식 전열기구 사용시 과열방지조치

인화성 높은 물질로 마감되어 있는 벽에서 이격시켜 배치하여 사용하는 등의 과열방지조치 철저.

다. 가설 컨테이너 사무실 내에서 취침금지

동절기 난방시설이 취약한 건설현장내 가설 컨테이너 사무실 내에서 취침 금지.

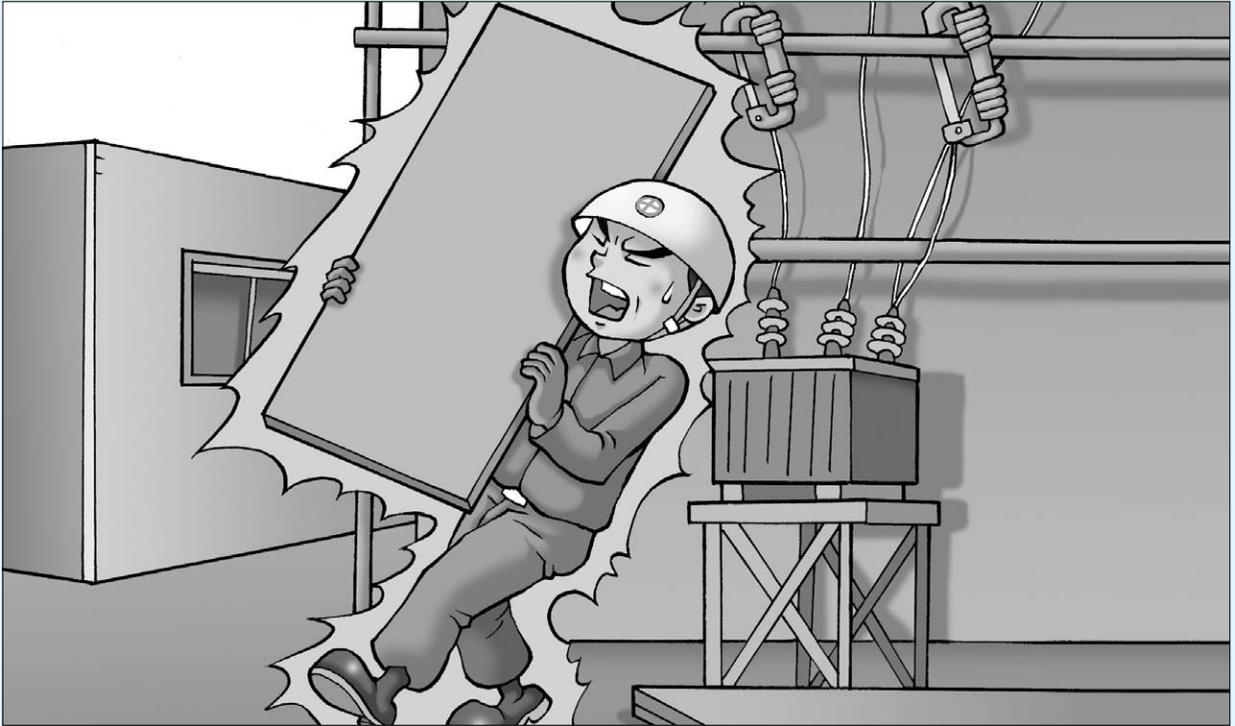
2006년 1월 ○일 11:52분경 인천시 소재 ○○어시장 변전실 관리사무실 공사현장에서 관리실(조립식) 설치를 위해 피재자 2명이 조립식 벽체 판넬(일명 샌드위치판넬)을 운반하던 중 판넬 끝단부가 변압기(22,900V)의 퓨즈에 닿으면서 감전되어 1명은 사망하고 1명은 부상을 당한 재해임.

- 가. 절연용방호구 설치

전기기계·기구의 충전전로에 근접하는 장소에서 시설물의 설치·해체·점검 등의 작업을 행할 경우 방호망,

절연웬스 등의 방책 또는 절연용 방호구를 사전에 설치한 후 작업.

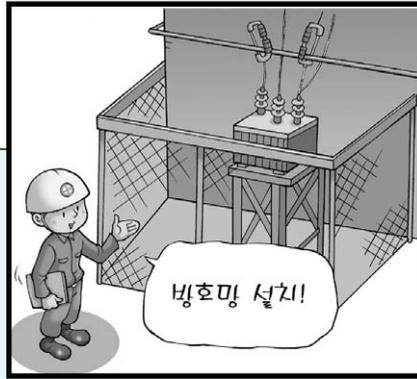
- 가. 절연용방호구 미설치
- 나. 정전작업요령 미작성
- 다. 전로충전여부 미확인

나. 정전작업요령 작성

특별고압의 단로기 등을 폐로(정전)할 경우 정전작업요령을 작성하여 관계기관의 협조하에 작업.

다. 전로 충전여부 확인

정전하에서 충전전로 근접작업을 행할 경우 전로가 무부하 상태임을 확인한 후 작업.

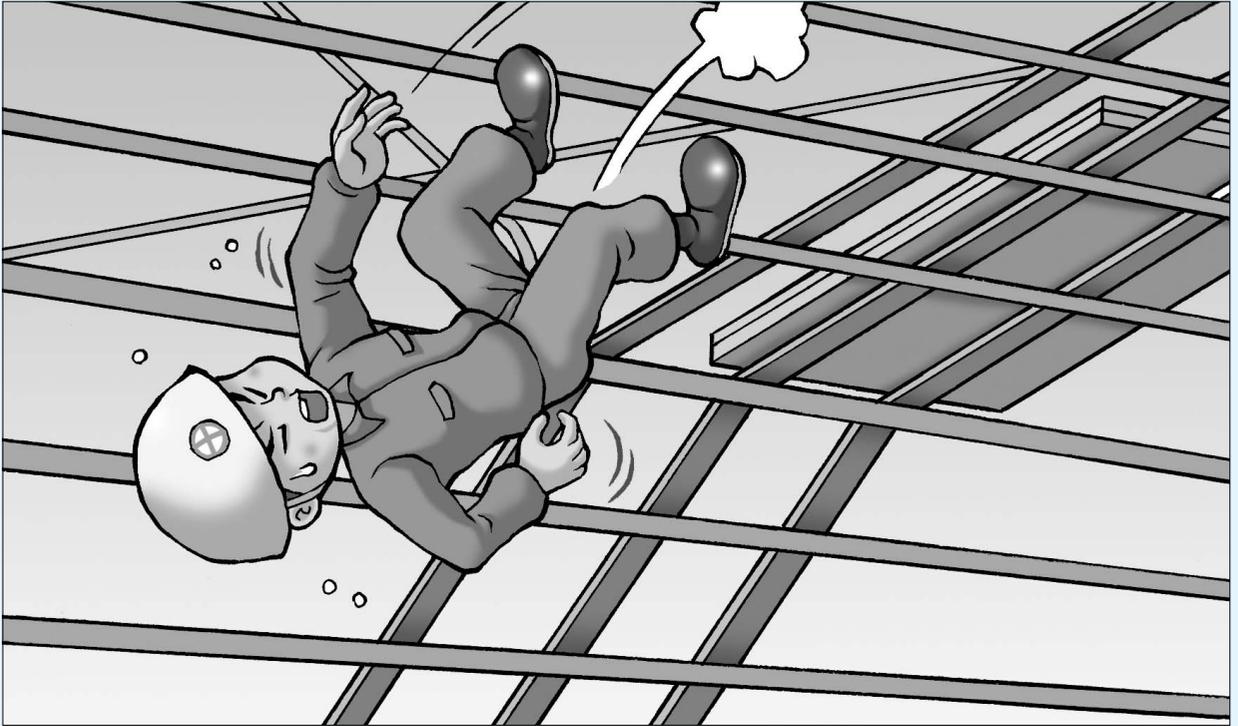
2006년 1월 ○일 14:30분경 경남 소재 ○○창고 신축공사 현장에서 피재자가 동료작업자와 철골 지붕에서 샌드위치패널을 해체하여 인력으로 운반 적재 하던 중 밟고 있던 턴버클이 파단되면서 몸의 중심을 잃고 패널이 설치되지 않은 개구부로 추락하여(7m) 사망한 재해임.

- 가. 추락방지조치 철저

지붕의 철골 및 패널 설치작업시 추락방지조치로 지붕전면에 걸쳐 안전대 부착설비를 설치하고 부착설비에 안

전대를 걸고 작업.

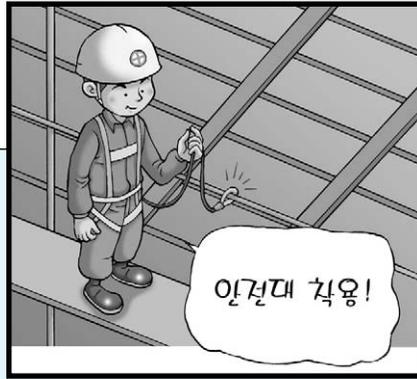
- 가. 추락방지조치 미실시
- 나. 추락방지망 미설치
- 다. 불안전상태에서 작업
