# 제품 취출 작업중 Foot Switch를 밟아 프레스에 협착

# 중공성형기 이물질 제거작업중 흉부협착

# 크레인 달기 체인슬링 파단으로 중량물 낙하 전도

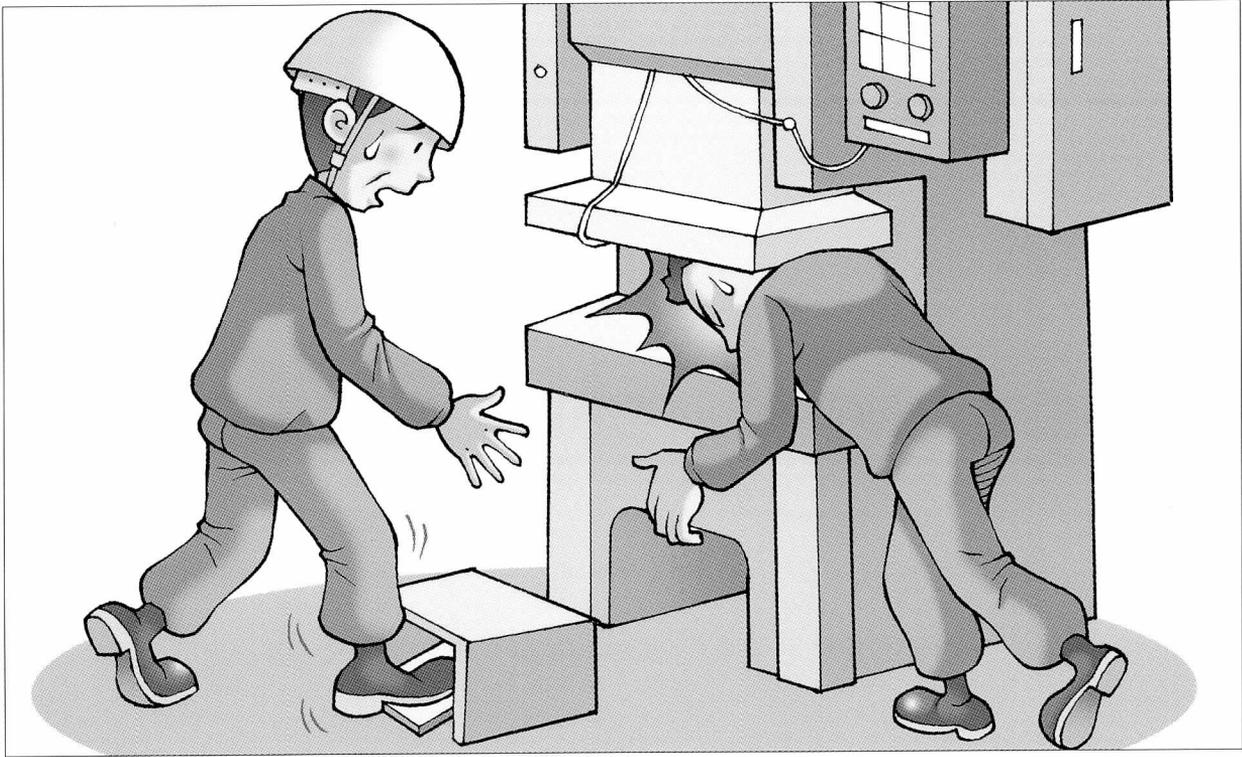
2006년 6월 ○일 경남 소재 ○○단조 자동차 부품제조공장에서 외국인 근로자 2명이 열간단조 프레스(80톤)로 작업하던 중 제품이 취출부 컨베이어에 끼여 취출이 원활하지 않자, 재해자가 이를 제거하려고 치공구(집게)를 이용하여 제품을 꺼내려는 순간 동료 외국인근로자가 재해자를 보지 못하고 Foot Switch를 밟아 프레스의 슬라이드가 하강하여 상하 금형에 머리가 협착되어 사망한 재해임.

- 가. 정비 등의 작업시 운전정지 실시
- 기계 등의 정비, 청소 등 기타 이와 유사한 작업을 함에 있어서 근로자에게 위험을 미칠 우려가 있는 때에는 당

해 기계의 운전을 정지하고 다른 사람이 당해 기계를 운전하는 것을 방지하기 위하여 당해 기계의 기동장치에 잠금장치를 하고 그 열쇠를 별도 관리하거나 표지판을 설치하는 등 필요한 방호조치를 하여야 함.

열간단조 프레스 작업에서 제품 취출용으로 사용되는 치공구 등은 작업자와 금형 사이의 간격을 고려하여 작업자가 위험점으로 최대한 접근하지 않도록 하는 충분한 길이의 치공구(집게) 등을 사용하여야 함.

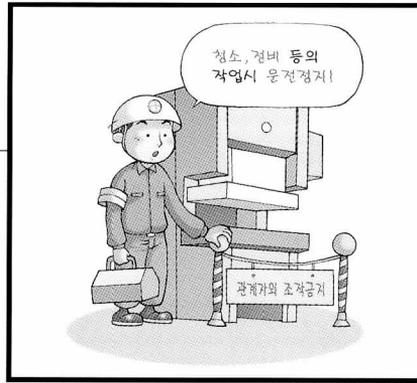
- 가. 정비 등의 작업시 운전정지 미실시
- 나. 제품 취출용 치공구(집게)의 부적절
- 다. 작업자간 의사전달 미흡

프레스 공동작업자인 외국인 근로자(B)와 재해자인 외국인 근로자(A)는 서로 국적이 다르므로 작업자간 의사소통이 원활히 되도록 하여야 함.

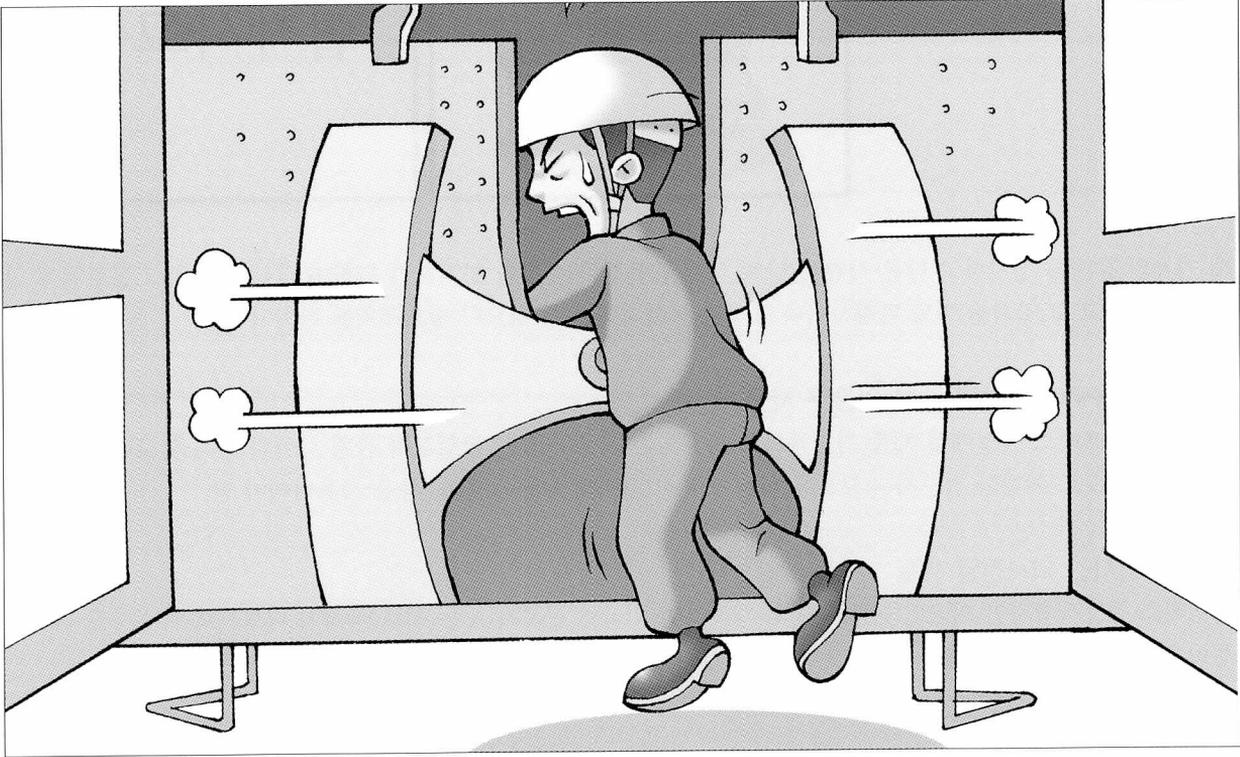
2006년 6월 ○일 부산시 소재 ○○사업장에서 외국인 근로자가 중공성형기(Blow Molding)로 플라스틱 용기를 생산하던 중 성형기 헤드(Head) 주변에서 원료가 새어나오자 안전문을 열고 제거작업을 하던 중 왕복운동하는 금형 Carriage(금형이송장치) 사이에 흉부가 협착되어 사망한 재해임.

금형사이에 근로자의 신체 일부가 협착 또는 말려 들어갈 위험이 없도록 안전문을 열면 기계가 정지되는 연동장치를 항상 유효하게 작동될 수 있도록 관리하여야 함.

중공성형기의 결함으로 근로자에게 위험을 미칠 우려가 있을 때에는 안전한 작업방법 및 절차에 의해 정비할 수 있도록 안전수칙 게시·교육 등의 조치를 하여야 함.

협착위험이 높은 기계 검사 시에는 기계운전을 정지하고 불시 오조작에 의한 위험을 방지하기 위해 기동장치에 잠금장치를 하거나 표지판을 설치하는 등 필요한 조치를 하여야 함.

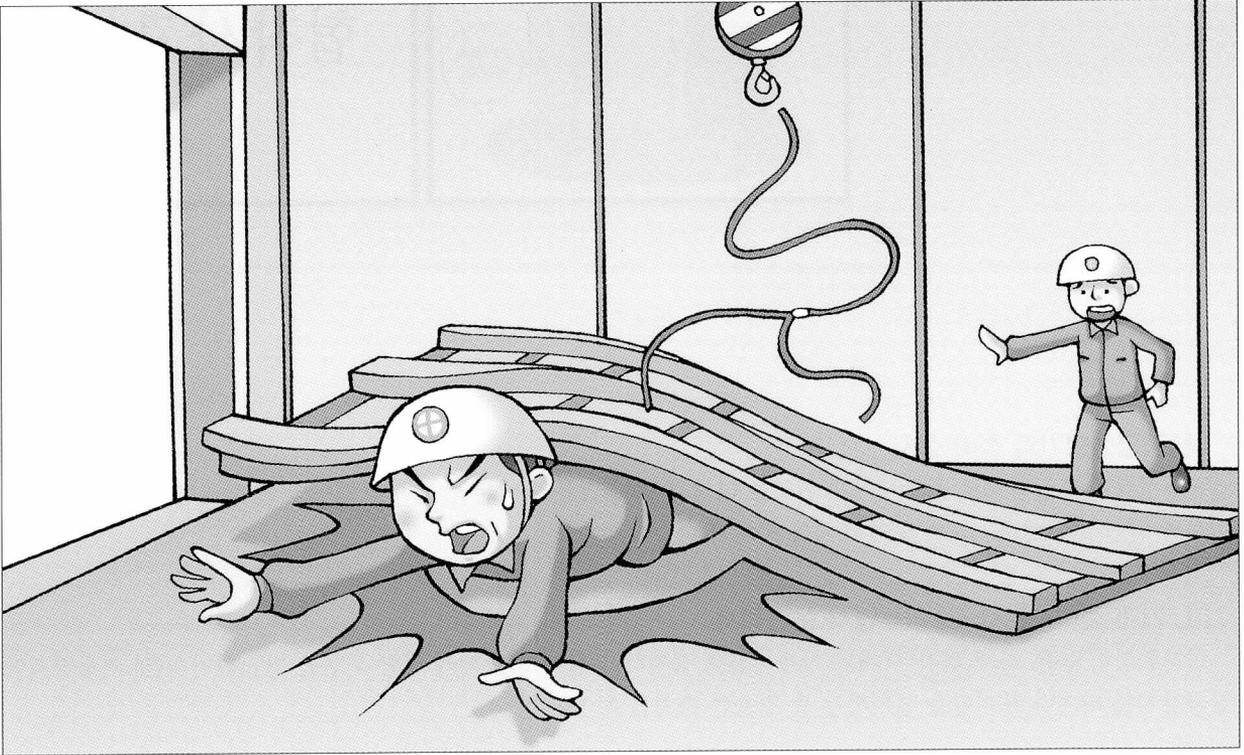
2006년 6월 ○일 부산시 소재 ○○기계 신축 공장건물에서 크레인 운전자가 철판작업대(정반, 2.2톤)에 용접된 리그와 크레인 훅 사이에 달기체인을 걸어 철판작업대를 수직 운반한 후 정 위치에 놓히는 순간 체인이 파단되면서 전도되어 작업장 정리정돈을 하던 재해자가 협착되어 사망한 재해임.

크레인으로 중량물의 하중을 직접 지지하는 경우 달기체인의 안전계수는 5 이상인 것을 선정토록 하여야 하며, 최대허용하중 등이 표시된 표식이 견고하게 부착되어 있는 것을 사용토록 하여야 함.

- 링의 단면지름의 감소가 그 달기체인이 제조 당시 당해 링 지름의 10%를 초과한 것
- 균열이 있거나 심하게 변형된 것
- 달기체인의 길이 증가가 그 달기체인이 제조된 때의 길이보다 5%를 초과한 것
- 달기체인의 양단에 링 또는 고리 등이 구비되어 있지 않은 것

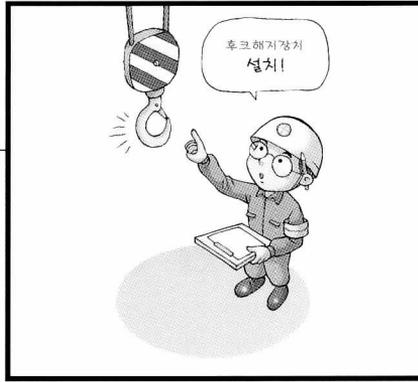
- 가. 안전계수가 부적절한 달기체인 사용
- 나. 늘어난 달기체인 등 사용
- 다. 위험지역내 작업자 출입통제 미흡

- 가. 기준에 적합한 달기체인 사용

## 나. 늘어난 달기체인 등의 사용금지

사업주는 다음에 각호에 해당하는 달기체인을 크레인에 사용 금지토록 하여야 함.

크레인을 사용하여 작업을 하는 때에는 위험구역내 작업자가 출입할 수 없도록 관계 근로자에게 안전교육 및 관리를 실시토록 하여야 함.
