# 기계 · 기구 제조업 안전관리 개선 사례

경기북부지회 김 용 철 과장

열교환기, 냉난방기 등 기계·기구 제조업으로 83명의 사무직 근로자와 현장 근로자가 종사하고 있는 사업장이다. 업종 특성상 많은 위험요인을 가지고 있는 본 사업장은 최근 3년간 재해발생 분석결과에서도 크고 작은 재해가 끊이지 않고 발생하고 있어, 노동부 중점관리대상 업체로 관리되었다. 본 사업장의 사고 예방을 위한 기술적인 접근 방법이 대두되면서, 위험성평가를 통해 개선된 사례이다.

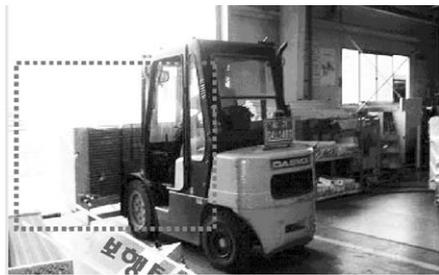
작업내용 : 철판, 알루미늄 등을 지게차로 운반

- 지게차 후진시 경보기 미작동으로 인한 근로자 충돌위험
- 건물 진·출입시 서행 및 정지 무시로 인한 충돌 위험

(2) 위험상수(RAP) : 384

- 지게차 운행시 안전수칙 준수
- 관리감독자의 직무 및 순찰 강화

- 지게차 운행전 안전교육 실시
- 위험예지 훈련실시

- 출입문 입구에서 우선 멈춘 후 위험이 없음을 확인 후 전진
- 후진시 경보기 작동

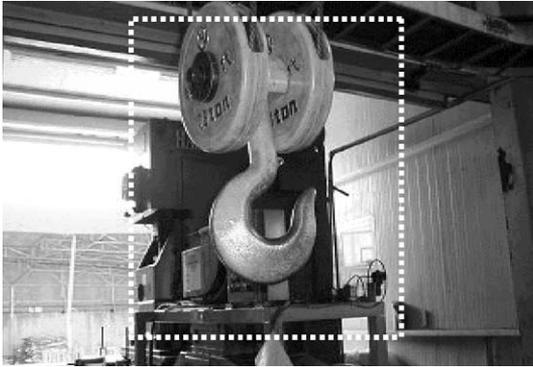
작업내용 : 철판, 알루미늄 등을 크레인으로 운반

- 후크해지장치 미설치로 운반물 낙하위험

(2) 위험상수(RAP) : 768

- 크레인 작업시 안전수칙 준수
- 안전담당자를 지정하고, 방호상태 기능 확인

- 특별 안전교육 실시

- 후크해지장치 설치 사용
- 기 설치된 해지장치는 수시로 이상 유무 확인

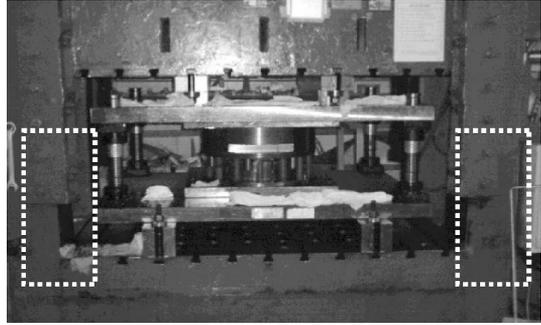
(1) K-Type 바링 작업을 하기 위해 바링 센터를 맞추던 중 스위치 조작으로 손이 협착된 사고

기인물	원 인	치료일
유압프레스	방호장치 미설치	84일

작업내용 : 철판을 프레스, 전단기, 절곡기 등에 의해 K-Type 바링 작업

- 프레스에 의한 가공작업 중 방호장치 미설치로 인한 손가락 절단 위험

(2) 위험상수(RAP) : 640

- 프레스 작업시 안전수칙 준수
- 안전담당자의 직무 및 순찰 강화

- 특별 안전교육 실시

- 바링 센터를 맞춘 다음 안전을 확인 후 스위치 조작
- 광전자식 안전장치 부착 사용

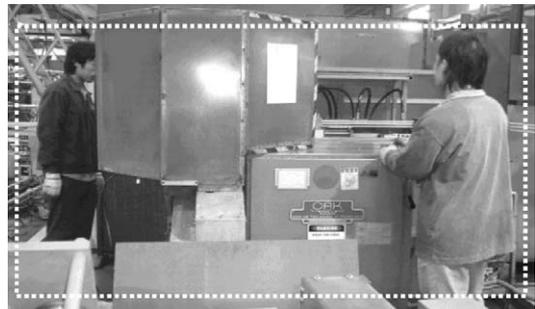
작업내용 : 리턴밴더 동관을 밴더기에 삽입 후 U자 모양의 가공작업

- 2인1조 작업시 책임자 미지정
- 신호 불일치
- 안전조치 미흡으로 협착 위험

(2) 위험상수(RAP) : 768

- 리턴밴더기 작업시 안전수칙 준수
- 관리감독자의 직무 및 순찰강화

- 작업위험성 및 작업방법에 관한 교육 실시
- 위험예지 훈련 실시

- 2인1조 작업시 책임자 지정, 작업지휘
- 설비 교체작업 후 안전확인, 스위치 작동
- 조작금지 표지판 부착

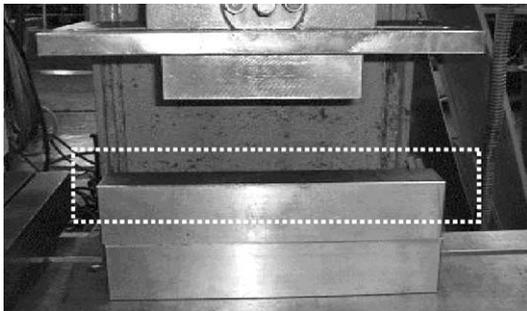
(3) 절곡상태인 제품을 펴기 위하여 조방 설치 중 조방이 낙하하여 작업대와 조방사이에 수지 절단된 사고

기인물	원 인	치료일
유압 프레스	조방설치 상태 불량	42일

작업내용 : 절곡 작업 후 발생한 원재료의 불량품을 펴기 위한 조방 설치 작업

- 조방(50kg) 설치시 조방낙하에 의한 협착위험

(2) 위험상수(RAP) : 640

- 조방설치 작업시 안전수칙 준수

- 관리감독자의 직무 및 순찰활동 강화

- 조방설치 작업 위험성 및 작업방법에 관한 교육 실시

- 위험예지 훈련 실시

- 조방설치 방법 변경

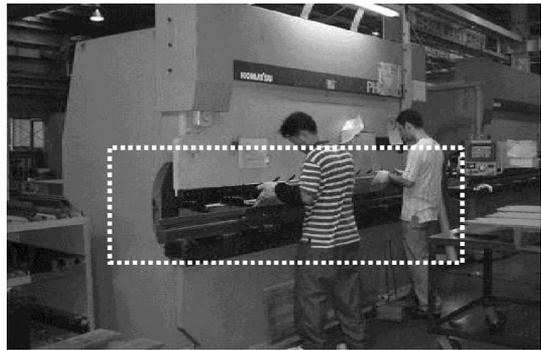
(4) 절곡기에서 T밴딩 절곡작업 중 손가락이 협착된 사고

기인물	원 인	치료일
절곡기	안전수칙 미준수, 작업자 부주의	63일

작업내용 : T밴딩 절곡작업

- 절곡작업시 작업자 부주의 및 안전장치 미설치로 인한 협착위험

(2) 위험상수(RAP) : 320

- 절곡작업시 안전수칙 준수
- 관리감독자의 직무 및 순찰활동 강화
- 위험요인 발견시 즉시 시정 조치

- 절곡작업 위험성 및 작업방법에 관한 교육 실시

- 레이저빔 안전장치 설치

- 풋스위치 방호덮개 설치
- 비상정지 장치 설치

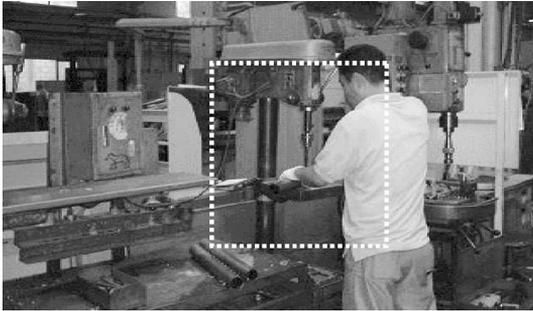
(2) 헤더 홀가공 중 드릴날에 손가락이 협착된 사고

기인물	원 인	치료일
탁상용드릴기	면장갑 착용	28일

작업내용 : 헤더홀 가공 작업

- (1) 위험요인
  - 면장갑 착용에 의한 협착 및 말림 위험
  - 보호구 미착용에 의한 칩비산 위험
- (2) 위험상수(RAP) : 352
- (3) 개선대책
  - ① 관리분야
    - 드릴작업시 안전수칙 준수
    - 관리감독자의 직무 및 순찰활동 강화
    - 위험요인 발견시 즉시 시정 조치
  - ② 교육분야
    - 드릴 작업 안전교육 실시
    - 위험예지 훈련 실시
  - ③ 기술분야
    - 작업시 면장갑 착용금지
    - 방호가드 설치
    - 보안경 착용

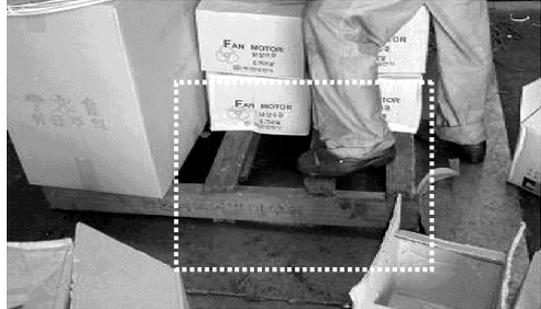
완성된 제품을 팔레트에 적재 중 발이 팔레트 목재 사이에 협착 골절된 사고

기인물	원 인	치료일
팔레트	작업방법불량	122일

작업내용 : 에어 드라이버 등의 수공구를 이용한 부품 조립 작업

- (1) 위험요인
  - 목재 팔레트 위에서 작업하다 목재 사이에 발이 끼여 협착위험
- (2) 위험상수(RAP) : 384
- (3) 개선대책
  - ① 관리분야
    - 조립작업시 안전수칙 준수
  - ② 교육분야
    - 조립작업 전 안전교육 실시
  - ③ 기술분야
    - 목재 팔레트를 플라스틱 팔레트로 교체 사용

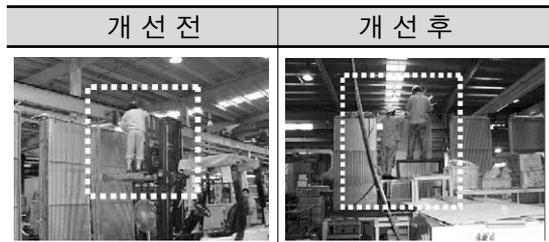
### 가. 가공공정(용접작업)

- (1) 위험요인 : 고소작업 중 추락 위험
- (2) 위험상수(RAP) : 256
- (3) 개선대책 : 높이 2m 이상 고소 작업시에는 안전모·안전대 착용 철저히 및 작업안전발판 설치 후 작업 실시

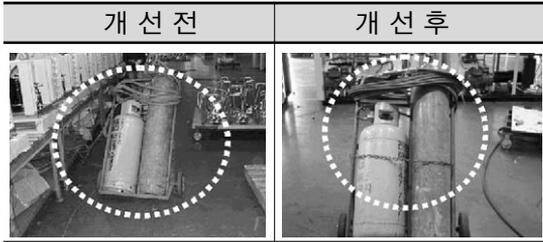
### 나. 가공공정(용접·용단작업)

- (1) 위험요인 : 이동대차에서 용기 탈락 위험 호스의 꼬임으로 인한 역화위험
- (2) 위험상수(RAP) : 128
- (3) 개선대책 : 이동대차에서 용기가 탈락되지 않도록 체인 등으로 견고히 체결하고 호스는 꼬이지 않도록 관리

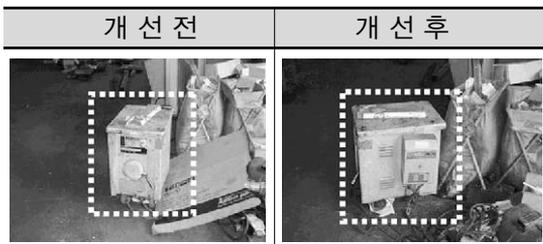
**다. 가공공정(전기용접작업)**

- (1) 위험요인 : 안전장치 미설치로 인한 감전 및 충전부 노출, 홀더 파손, 안전수칙 미준수로 인한 감전위험
- (2) 위험상수(RAP) : 256
- (3) 개선대책 : 자동전격방지기 부착 및 충전부 절연, 파손된 홀더 교체, 용접작업후 전원 차단, 개인보호구 착용, 안전수칙 준수

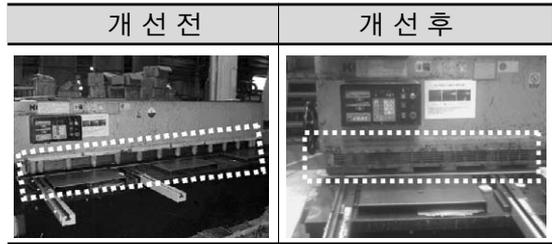
**라. 가공공정(절단작업)**

- (1) 위험요인 : 안전장치 미설치로 인한 근로자 수지 절단 위험
- (2) 위험상수(RAP) : 256
- (3) 개선대책 : 안전가드 설치, 작업안전수칙 준수, 적정 방호장치 설치 및 사용

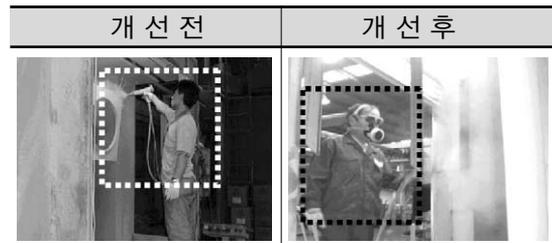
**마. 도장공정**

- (1) 위험요인 : 작업시 보호구 미착용으로 인한 중독 위험
- (2) 위험상수(RAP) : 256
- (3) 개선대책 : 해당 근로자에게 개인보호구 지급 및 작업시 적정 보호구 착용
