송도 4공구 1, 2단지 쓰레기관로 수송 설비공사

우양기건(주)

1. 공사개요

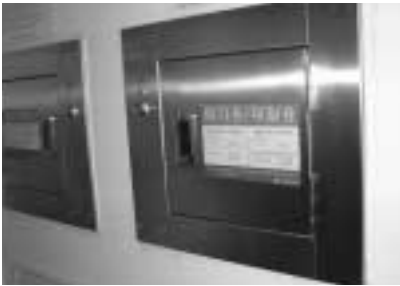
일반 및 음식물 투입구

- 투입구 음성인식 기능
- RF 카드 인식을 사용 투입구 OPEN
- 분리수거를 위한 인식시스템 적용

가.투입구(층별옥내투입방식적용)

- 1) 설치위치 : 사용자의 편리성, 사용정도 및 구조물과의 간섭을 최소화 할수 있는 위치 엘리베이터 입구에 선정.
- 2) 특징 : - 동일 슈트상 1개의 투입구가 열리면 다른 투입구는 잠김으로 안전장치 기능

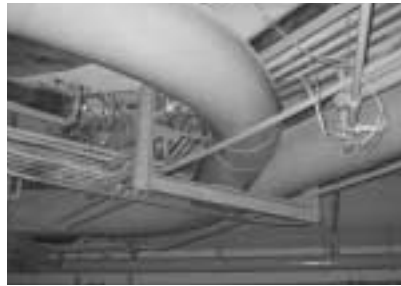
지하횡주관배관

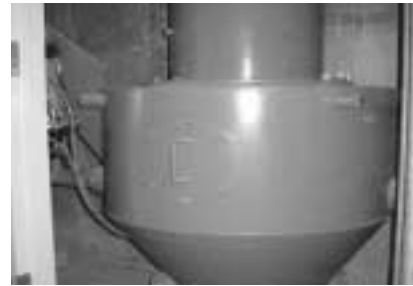
송도현장(지하횡주관배관)

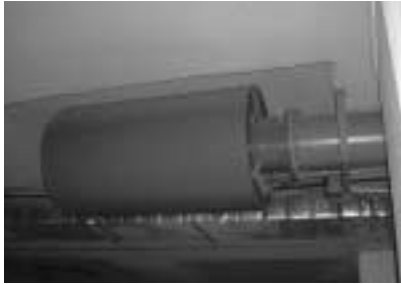
공기흡입구

다.공기흡입밸브

- 1) 설치위치 : 유지보수가 용이하며, 소음으로 인한 피해가 최소, 운반관로 분기관 끝에 설치.
- 2) 구성 : 공압용밸브,실리더,플랜지, 소음기

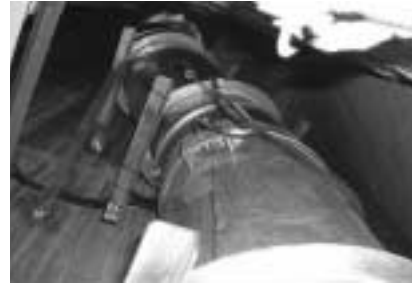
입상 저류조

나. 저류조 및 배출밸브

- 1) 설치위치 : 저류조와 배출밸브실이 같은 선상에 위치하며, 유지보수가 용이하며, 소음 및 진동으로 인한 피해가 최소인 지하층에 선정
- 2) 저류조의 구성 : 슈트, AIR INTAKE, LEVEL INDICATOR, 점검구
- 3) 배출밸브의 구성 : 공압용 밸브, 실린더, 플랜지

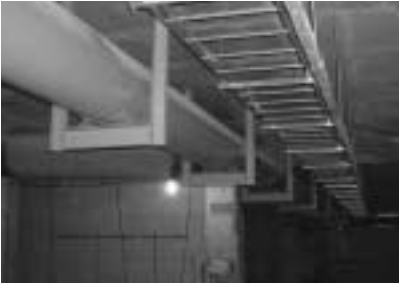
송도현장(지하횡주관배관)

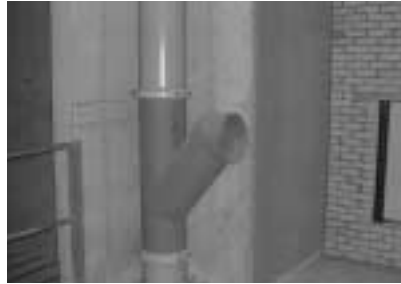
송도현장(음식물 쓰레기입상배관)

나. 입상배관 : 2개관로구성(일반 및 음식물배관)

- 1) 배관 : 강관 KS D3507(D400,D300, 7.9t)
- 2) 접합방식 : 쓰레기가 중력식으로 자유 낙하지역이며 입상PIT 구역이 협소한 구조를 감안하여 유지관리가 용이한 무용접 홈조인트 방식을 적용

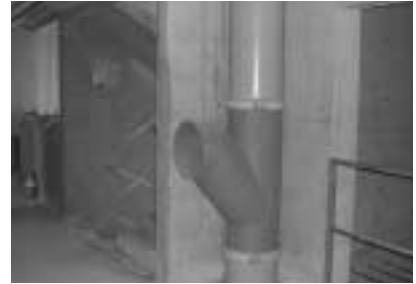
송도현장(일반쓰레기 입상배관)
