태풍 나리에 의한 전남지방 피해현황과 원인분석

본고에서는 전남지방에 태풍 나리가 안겨준 피해 현황과 원인을 분석하기 위하여 고흥군, 보성군, 곡성군, 구례군에 소재한 9개 하천에 대해 피해현황을 조사한 후 당시 기상상황 분석 등을 통한 피해 원인을 분석하여 향후 재해 대책 수립 등 자연재해와 관련한 제반 계획에 중요한 자료를 제공하고자 한다.

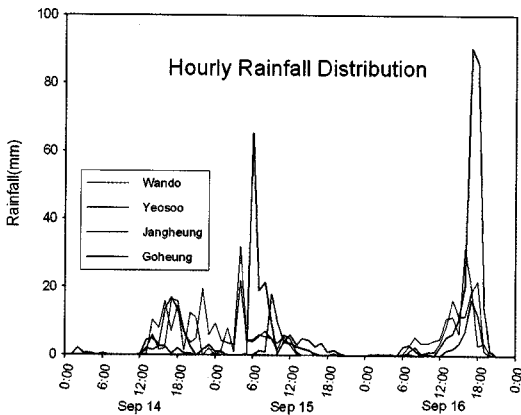
그림 1. 전남 남부 주요 지점의 시간 강우량 분포

그림에서 보는 바와 같이 태풍이 고흥반도에 상륙했던 16일 18시 전·후(06시~21시 사이의 짧은 기간에 기록적인 강우강도의 강우량이 발생하였고 태풍이 접근하고 있었던 15일 06시경에 상당한 규모의 선행 강우가 발생되었다. 이와 같이 선행 강우에 의해 태풍기간의 강우 발생 시 토양은 포화상태로 유지되었고, 태풍 나리 기간의 피해를 가중시켰던 요인으로 작용했을 것으로 판단된다.

가장 큰 강우량이 발생되었던 고흥에 인접한 여수, 장흥 지방의 강우량에 비해 고흥 지역의 강우량이 상대적으로 매우 컸던 점을 고려하면 태풍 나리 때의

강력한 강우강도가 발생된 지역은 매우 국지적으로 한정되었음을 알 수 있다.

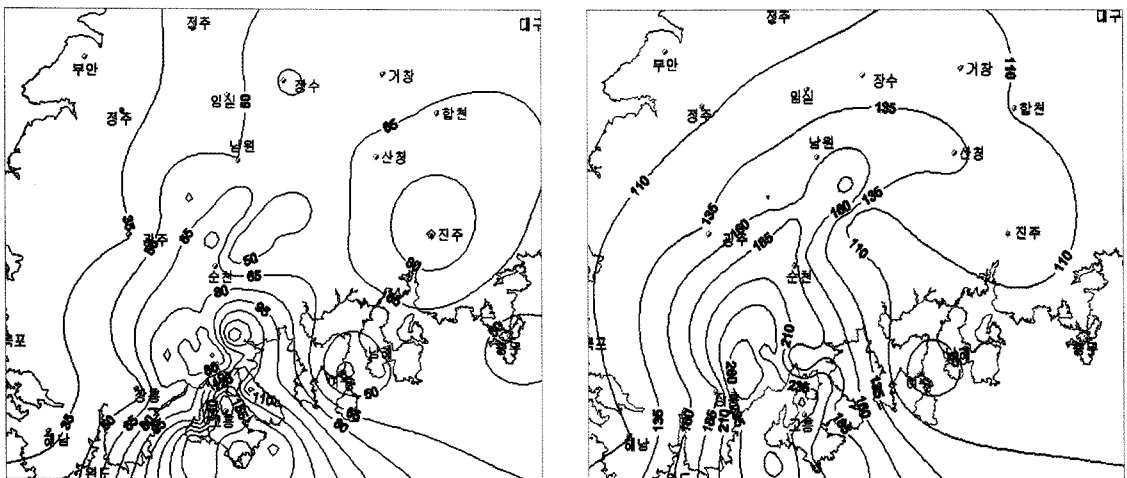
그림 2. 강우지속기간 2시간, 24시간의 등최대강우선도

각 지점별로 추출된 강우지속기간별 최대강우량의 분포를 살펴보기 위하여 다음 그림 2에 강우지속기간 2시간과 24시간의 등최대강우선도를 나타내었다. 그림에서 보는 바와 같이 지속기간이 짧은 2시간의 경우 강우량 분포가 고흥 지방을 중심으로 매우 급격하게 변화하는 것을 알 수 있으나, 24시간의 경우 고흥과 보성 북내면 인근이 우심지역으로 나타나기는 하지만 주변 지역과 비교할 때 그 변화 정도는 상당히 완만한 양상을 보여주고 있다. 그림 1, 그림 2의 결과를 종합하면 태풍 나리 시 발생된 강우는 매우 짧은 강우지속기간에 고흥과 그 주변을 중심으로 매우 국지적인 강한 강우강도를 나타내고, 강우지속기간이 커질수록 주변 지역과의 차이가 완만해지는 특징을 보였다.

위의 표 3은 그림 2과 비슷한 결과로서, 태풍 나리 시에 발생한 강우사상은 고흥군과 보성군 별교면을 중심으로 짧은 지속기간에 매우 높은 재현기간의 규모로 발생되었음을 알 수 있다. 반면 그 외의 지역에서는 2~14년 정도의 빈도를 보였고, 고흥과 별교 지방에서도 강우지속기간 6시간 이상에서는 상대적으로 작은 빈도 특성을 보이고 있다.

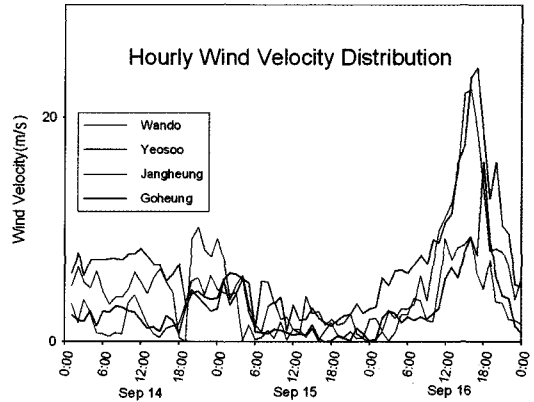
그림 3. 시간별 풍속 분포

표와 그림에서 보는 바와 같이 풍속은 완도와 여수에서 크게 발생하였으며, 강우량이 컸던 고흥지역은 상대적으로 작게 나타났다. 최대풍속의 발생시각은 태풍 나리의 남해안 상륙을 전후해서 발생하였음을 알 수 있다.

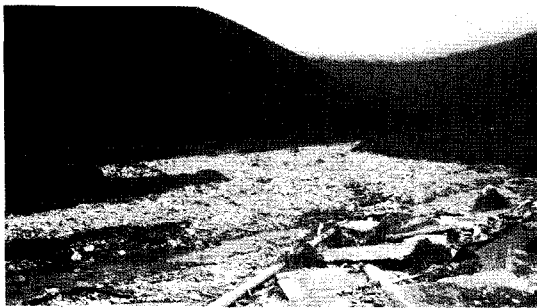
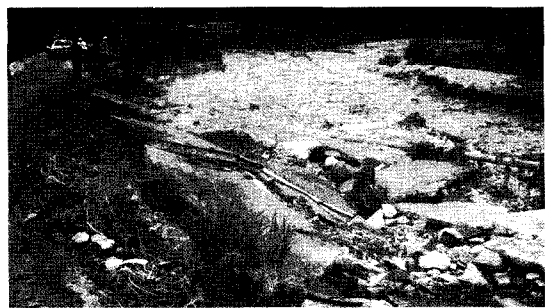
사진 1. 신평천 중류부 제방유실로 인근농경지 토석류 피해, 도로부 유실 전경

- L=800m, H=5.0m(피해액 135,600천원/복구 예정액 382,000천원)

▶ 중류부에서의 호안이 없는 구간 제방 유실 L=800m, H=5.0m의 규모 피해가 발생되었으며, 미개수 구간에서의 유실이 대부분임. 이로 인해 인근 저지대 농경지로의 토석 유입이 발생하였고, 도로가 유실된 특징을 보이고 있음

대표적으로 신평천의 경우 만곡부 외측에 호안도 없이 방치된 상태에서 제방이 유실되었으며, 그 외에 다른 하천에서도 동일한 상황이 목격되었다. 하천 만곡부에서의 방어대책은 최소한의 대책으로서 매우 시급하게 대책이 수립되어야 할 것으로 사료된다.

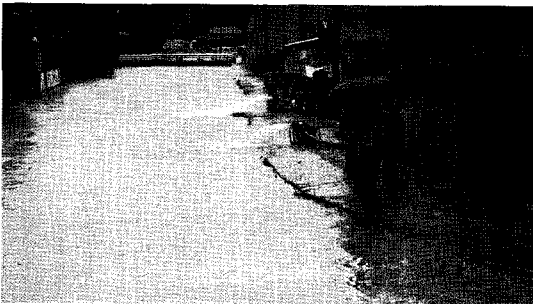
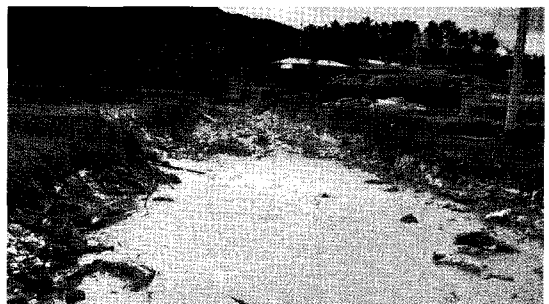
- ▶ 피해규모 및 피해액
 - L=600m, H=2.5~4.0m, 주변 침수피해 : A=13.7ha
 - 피해액 : 248,600천원 / 복구예정액 1,585,200천원
- ▶ 하도경사가 완만하고, 하류부 배수펌프장의 영향을 받는 하류부에서 주변 월류로 도양읍 시가지 침수피해 발생함
- ▶ 현재 미개수 상태인 중류부 급경사로 호안이 없는 구간과 수해복구차원의 오래된 호안과 제방, 주변 농경지의 유실 및 침수피해를 입음.
- ▶ 완경사 구간인 하류부에서는 시설물 피해 없으나 급경사 구간인 중상류부의 제방이 전면 유실된 특징을 보임

사진 2. 녹동천 하류 저지대 침수 배제(좌) 및 중류 제방이 전면 유실된 전경(우)

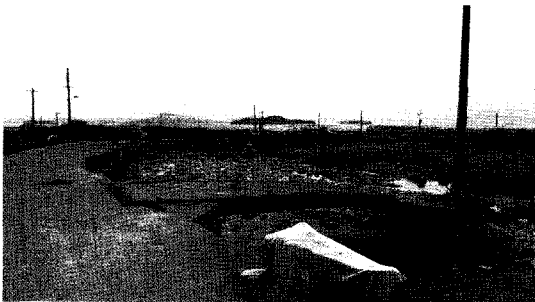
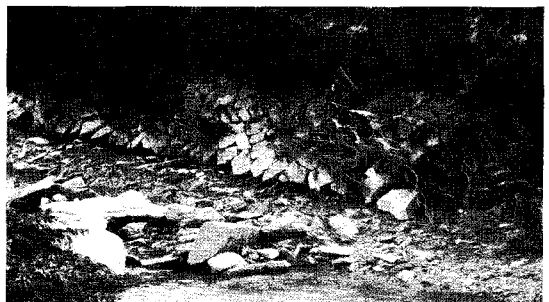
- L=1,200m, H=2.5~5.0m(피해 420,252천원, 복구예정 635,202천원)
- 구조물 : 교량 2개소, 보 2개소 유실
- ▶ 거의 전 구간에서의 호안 및 도로부, 농경지, 교량, 보 등의 구조물이 유실된 특징을 보임. 특히 호안 기초 및 밀다짐이 없는 구간에서의 하상세굴로 인한 호안의 불안정이 발생된 구간이 많음

사진 3. 성치천 제방·도로·교량·농경지 피해(좌), 하상세굴로 비탈뒹기 노출(우)

급경사 소하천에서는 하상유실로 비탈뒹기 하단이 노출되어 붕괴되는 유형이 대부분으로, 소하천에서도 기초와 밑다짐이 꼭 필요한 것으로 조사되었다.

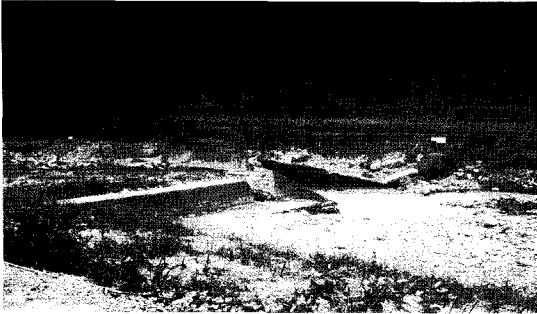
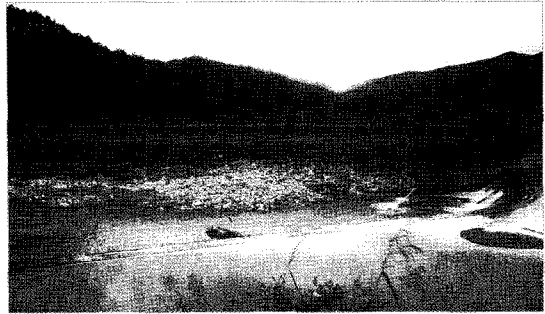
- ▶ 피해규모 및 피해액
 - L=900m, H ≈ 4.0m(피해 187,200천원, 복구 예정 340,650천원)
 - 제방월류로 인한 침수피해 20ha, 보 1개소 파손 및 유실
- ▶ 교량 규격이 부족한 구간 상·하류에서의 제방유실 및 호안이 없는 구간에서의 유실이 많음. 또한 구조물 직상·하류부에서의 유실이 많으며, 특히 보 하류부와 만곡부에서의 호안 유실이 많은 특징을 보임

사진 4. 복내천 보 파손(좌) 및 보 직하류 우안 호안 유실(우) 전경

큰 소류력으로 인해 보 물받이 및 주변 호안이 파괴되는 유형이 빈번하게 조사되었다. 특히 급경사의 소하천에서 자주 목격되었으며, 이 부분에 대한 설계 및 시공상의 면밀한 검토가 필요한 것으로 나타났다.

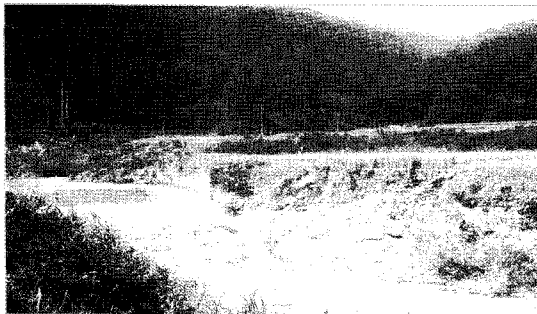
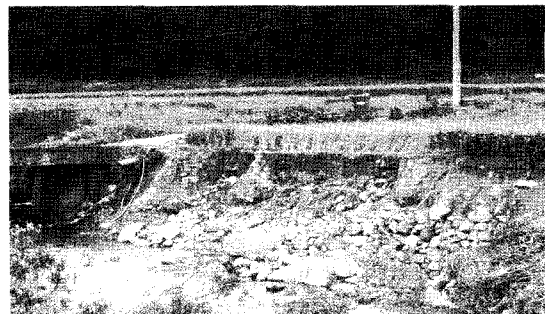
사진 5. 일봉천 보 및 교량 직하류부 호안 유실 전경

- ▶ 피해규모 및 피해액
 - L=1,200m, H ≒ 3.0m(피해 202,320천원, 복구예정 1,240,120천원)
- ▶ 중·상류부 급경사 구간에서의 호안이 유실되었고, 호안이 없는 구간에서의 제방이 유실된 피해가 대부분임. 급경사 구간, 구조물 접속부 및 미개수 구간에서의 유실이 대부분인 특징을 보이고 있음

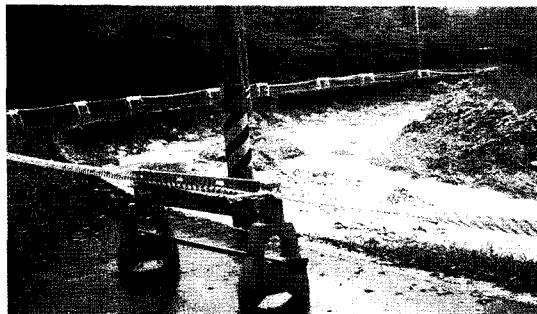
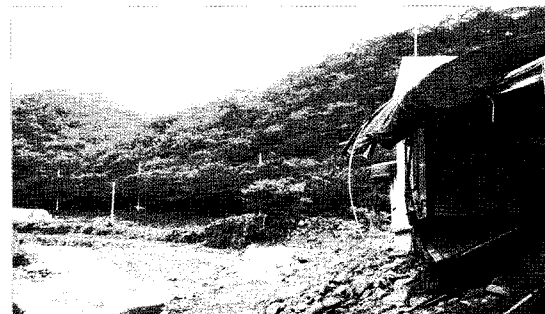
사진 6. 죽산천 만곡부 외측 호안·도로유실(좌) 호안·사면붕괴로 인근 건물기초 노출

- ▶ 피해규모 및 피해액
 - L=205m, H ≒ 2.5~4.0m(피해 77,107천원, 복구예정 176,227천원)
- ▶ 중상류부 만곡부 외측에서의 호안 및 도로부 유실, 대원사 입구의 유원지 구간으로 급경사부 만곡부 외측 돌쌓기 호안이 유실된 특징을 보임.

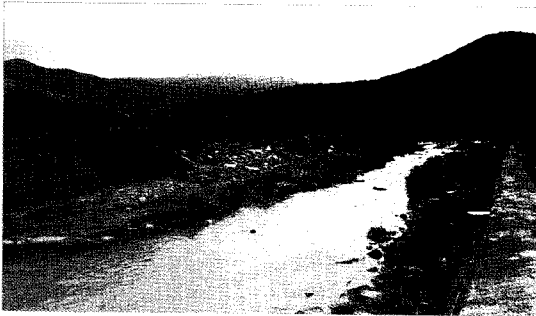
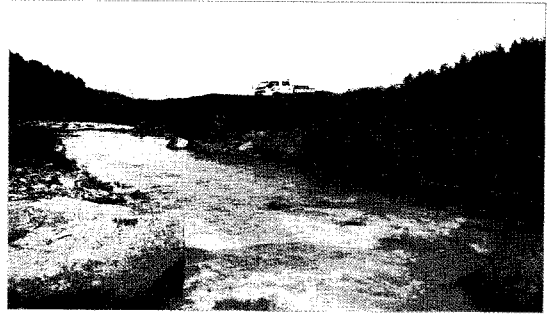
사진 7. 온수천 구간별 호안(찰쌓기) 유실 전경

- ▶ 피해규모 및 피해액
 - L=408m, H ≒ 1.0~5.0m(피해 99,638천원, 복구예정 219,705천원)
- ▶ 자연석 쌓기, 찰쌓기, 야면석 쌓기 등 호안 및 제방 유실, 대부분의 피해 구간이 만곡부, 수해복구 차원의 오래된 시설물에서 발생한 특징을 보임

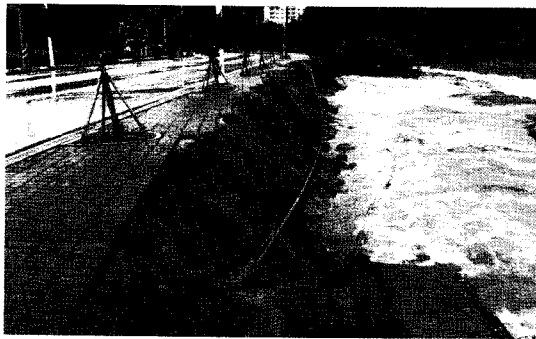
사진 8. 서시천 호안 및 도로 유실 전경

- ▶ 피해규모 및 피해액
 - L=120m, H=4.0~5.0m(피해 108,856천원, 복구예정 186,726천원)
- ▶ 찰쌓기 호안과 제방(도로) 유실 총 2개소로 2개소 모두 만곡부 외측의 찰쌓기 구간에서의 호안이 붕괴된 특징을 보임.

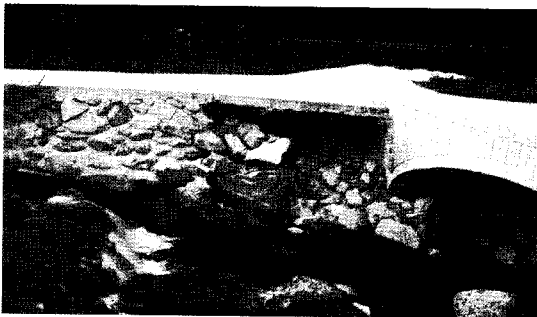
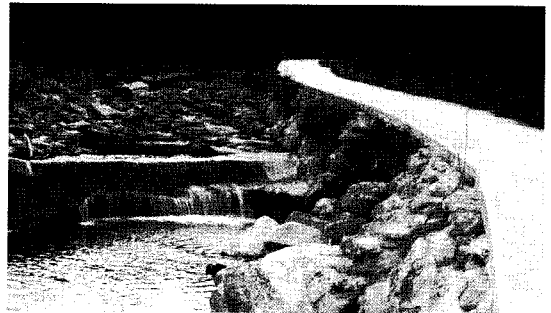
사진 9. 현천천 낙차공과 아치교량 연결부 호안유실(좌) 보 물받이 및 호안유실(우)

▶ 전면 유실은 없으나 구간별로 호안 및 도로가 유실 되었음. 대부분 구조물 연결부 및 낙차공, 보직하류부 호안이 유실된 특징을 보임.

급경사 하천에서 낙차공 직하류부에 아치형 교량을 설치하여 두 구조물 사이의 호안이 유실된 유형을 보였으며, 낙차공 직하류부 교량에는 흐름에 영향을 주지 않는 교량 형식이 필요한 것으로 조사되었다. 또는 낙차공을 교량 하류부로 유도하여 교량과 인근 호안을 보호하는 것이 타당하다고 판단된다.
