유리섬유강 복합판으로 보강된 RC 보의 파괴 특성

Fracture Characteristics of RC Beams Reinforced with GFSP

김 충 호* 장 희 석** 고 신 웅***
Kim, Chung Ho Jang, Hee Suk Ko, Sin Woong

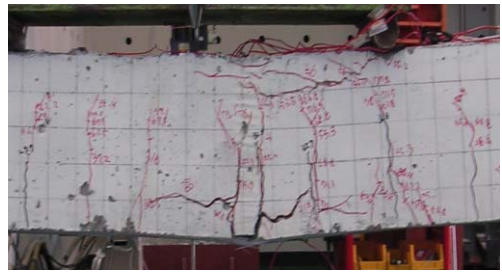
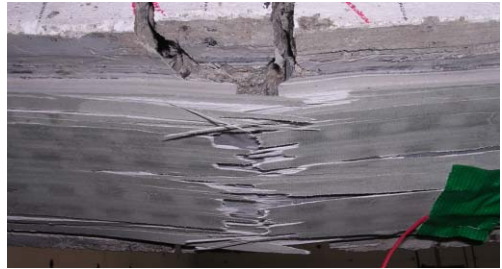
Fig. 12 균열 및 GFSP의 유리섬유 파단

Fig. 12는 GFSP 보강보의 파괴 형상을 나타낸 것이다. 재하속도에 무관하게 모든 보강보의 파괴는 GFSP의 유리섬유 파단으로 시작되었다. 정착에 앵커를 사용함으로써 외부 부착 보강공법에서 나타나는 보강재의 탈착에 의한 보강효과의 조기상실 현상은 없었다. 그러나 앵커정착에 의한 GFSP의 처짐 및 균열제어로 인한 잔류처짐의 감소로 보강보의 파괴예측이 어려웠고, 파괴시 GFSP의 유리섬유 파단은 급격하였다. 따라서, 취성파단에 대비하여 보강보 설계 시 보다 보수적인 강도감소계수를 채택하는 것이 필요한 것으로 생각된다.

a) 측면 균열형상

b) 하부 GFSP의 파단형상
