Anterior Esthetic Implantation

조종만

베스필치과의원

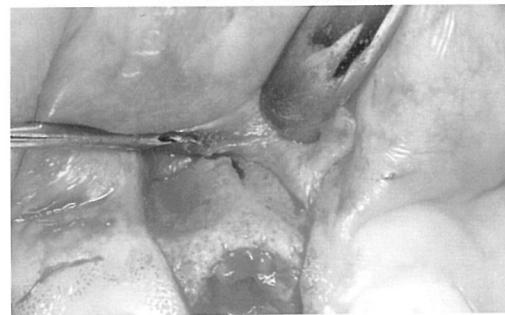
그림 2. 탐침으로 발치와를 검사한 결과 근단부위에서 dehiscence가 확인되어 papilla saving incision을 시행하여 flap을 형성하였다.

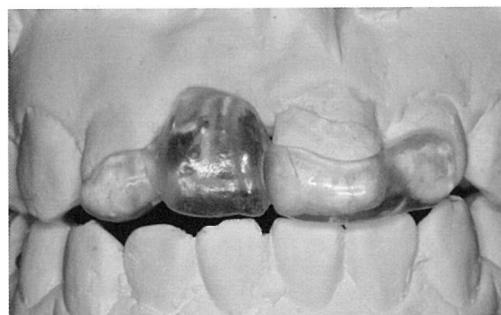
그림 3. 가상의 치은연을 가진 surgical stent를 제작하였다.

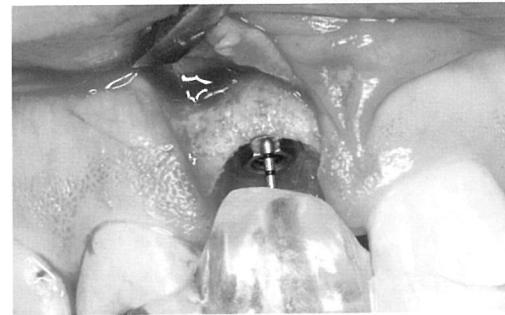
그림 4. 이상적인 임플란트 식립깊이는 가상의 치은연에서 2.5~3mm 하방이 적당하다.

1. Implant depth(Apico-coronal): 최종 보철물의 가상 Gingival margin에서 2.5–3mm 정도가 적당하다.
2. Mesio-distal distance: Tooth/implant distance(2mm), implant/implant distance(3mm)
3. Implant angulation (Bucco-lingual) : 치아의 incisal edge보다 palatal쪽으로 식립한다.
4. Facial bone의 유지(Bucco-lingual): Apical migration 방지에 중요하다.
5. 임플란트를 식립하기 전에 먼저 site development를 시행하는 것이 좋다.
6. 가능하면 papilla saving incision을 해준다.

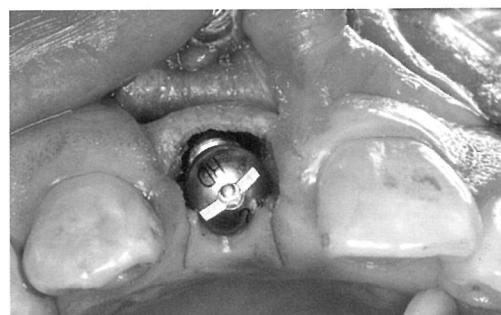
그림 5. 임플란트 식립 : Ossteotome 을 사용하여 협설로 골 폭 확장 후 임플란트 식립

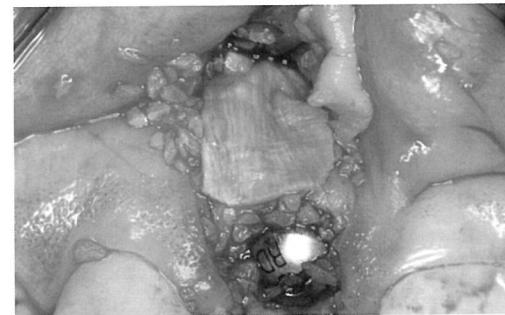
그림 6. DFDB와 Bio-Guide를 사용하여 GBR(Guided bone regeneration)을 시행하였다.

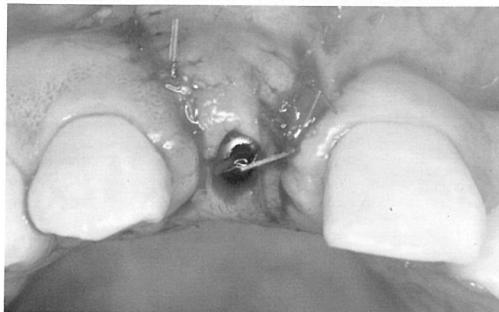
그림 7. 2mm 높이의 healing abutment가 장착되고 one stage implantation이 시행되었다.

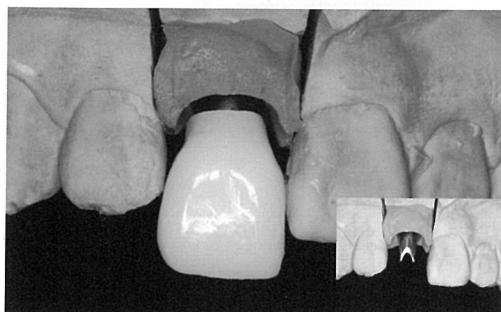
그림 9. 약 6개월후 인상을 채득하여 인접치와 emergence profile이 유사한 임시 jacket crown을 제작하였다.

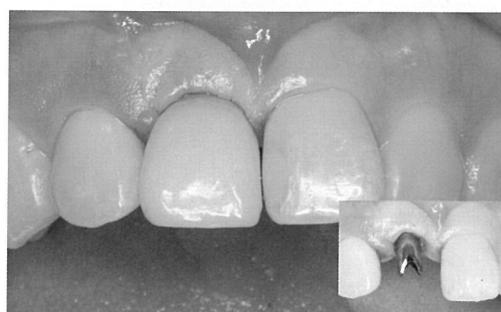
그림 10. 임시 임플란트 abutment와 임시 jacket crown을 장착하고, peri-implant tissue가 shaping이 되도록 기다린다.

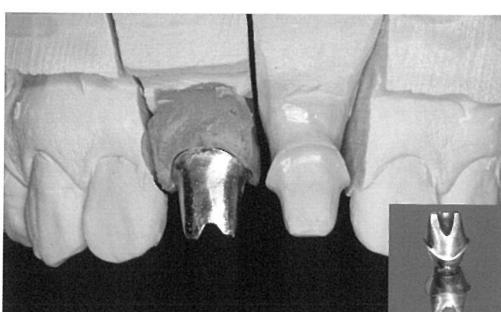
그림 13. customized cement type abutment가 제작되었다.

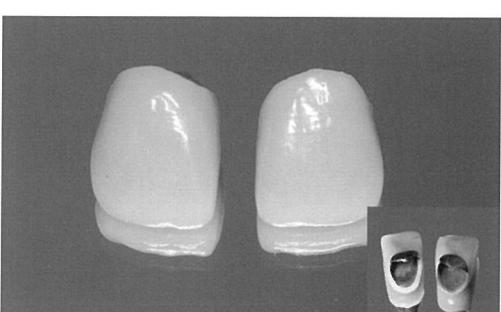
그림 14. 최종보철물을 제작하였으며, 치아는 porcelain margin을, 임플란트는 metal margin을 갖는 porcelain fused metal crown을 보여주고 있다.

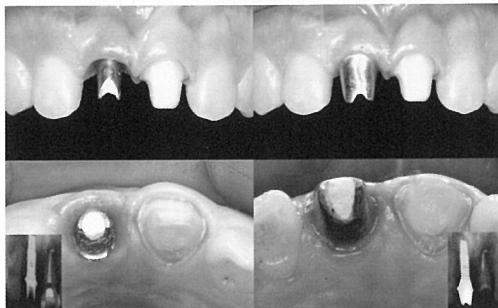
그림 15. 기성품의 abutment와 customized abutment의 모양과 주위 연조직과의 관계를 보여준다.

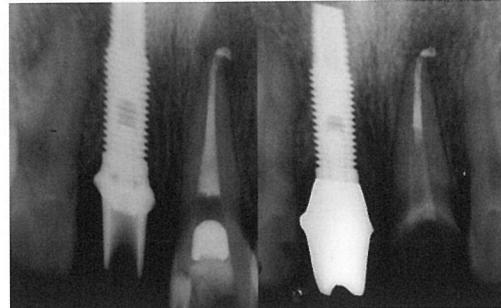
그림 16. 기성품의 abutment와 customized abutment의 방사선 사진의 비교로서, customized abutment는 적절한 emergence profile을 갖는 보철물을 만들 수 있다.
