[논문] 한국태양에너지학회 논문집

Vol. 27, No. 3, 2007

다목적 그린하우스의 동절기 실내온열환경 특성에 관한 실측 연구

A Study on the Thermal Environment in the Multipurpose Greenhouse in Winter

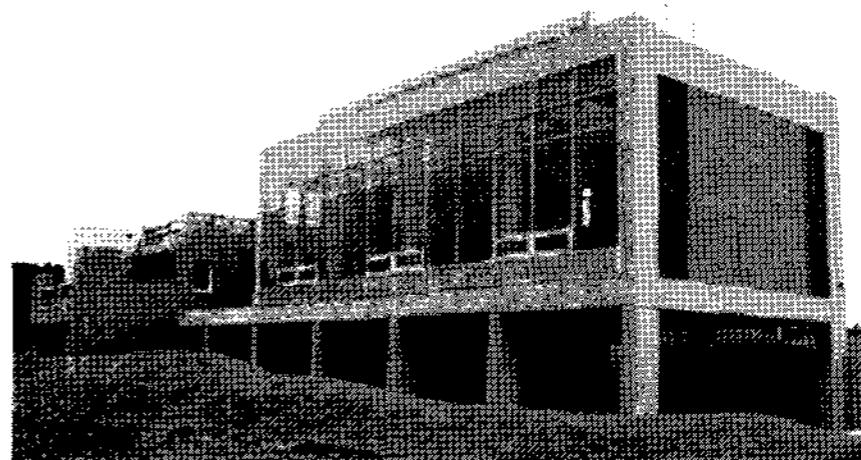
그림 2. 대상건물 전체외관

대상건물은 그림 1과 같이 제주도 남제주군 중산간 지역에 위치한 다목적 그린하우스로 서측에는 테라스로 연결된 주거 부분이 위치한다. 주로 원예 공간으로 사용되는 일반적인 온실과는 달리 대상건물은 상황에 따라 전시장, 취미모임을 위한 강당, 카페테리아 등 다양한 용도로 사용될 예정이므로 설계초기단계에서부터 다양한 에너지 절약기법을 적용하였다. 특히 방위별 창면적과 유리재료, 지붕 형태 및 건축재료 등은 정밀에너지 해석프로그램인 DOE2.1e를 이용한 냉·난방부하분석과 경제성, 공간기능, 수자원절약, 조망성 등을 고려하여 최적 안을 선택하였다¹⁾. 그림 2는 대상 건물의 전체 외관을 보여준다.

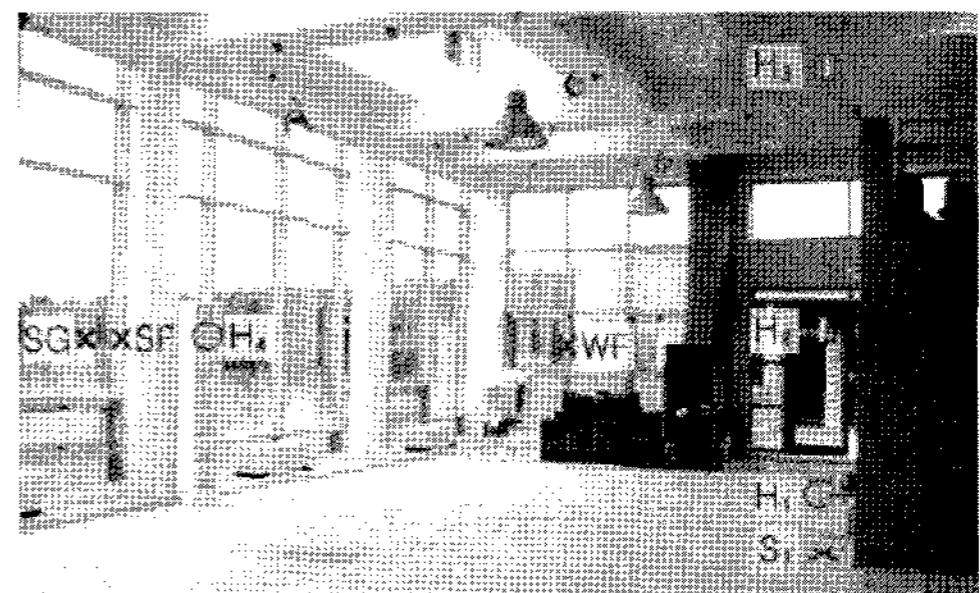
그림 6. 측정지점

(a) 실내기온측정 센서 설치모습

(b) 단면도

(c) 평면도

그림 6과 표 1은 실내기온 및 표면온도의 주요 측정 위치를 보여준다. 북측벽면에서 1m 떨어진 바닥면에 바닥표면온도 측정점(S1)을 두고 같은 위치의 0.5m, 1.8m, 4.1m 높이에서 실내기온을

측정하였으며 남측 벽면에서 1m 떨어진 높이 1.8m 지점에서도 기온을 측정, 비교하였다. 모든 센서는 알루미늄 박판으로 표면처리한 원통을 이용하여 공기유통은 충분히 되면서 일사가 직접 닿지 않도록 하였다. 또한 각 내벽면에는 바닥에서 1.8m 높이에 측정점을 설정하여 유리 및 창틀 표면온도와 벽체의 표면온도를 측정하였다.

구분	측정요소 및 위치	구분	측정요소 및 위치
H2	기온기준점(높이1.8m)	SG	남측유리표면온도
H1	실내기온(높이0.5m)	NW	북측벽체표면온도
H3	실내기온(높이4.1m)	EW	동측벽체표면온도
H4	실내기온(높이1.8m)	WF	서측창틀표면온도
S1	바닥표면온도기준점	SF	남측창틀표면온도
