# 기존터널의 대규모 공동 처리대책

## A remedy measure for large cavities of an existing tunnel

**Abstract** During enlarging an existing tunnel under operation, unexpected excessive overbreaks and large cavities around the tunnel were found. It was an issue that they might influence the stability of the new tunnel. The overbreaks and cavities are assumed that they were attributed to excessive blasting under the condition of insufficient ground investigation. To enlarge the existing tunnel safely, therefore, a remedy measure for the overbreaks and cavities is suggested.

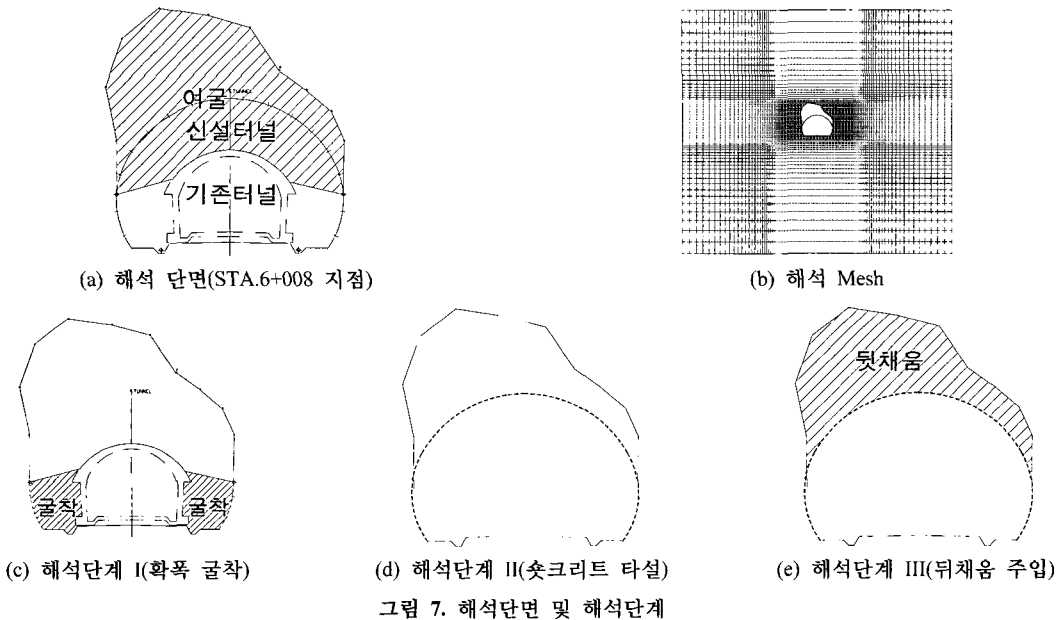
해석위치는 터널 내 여굴이 가장 크게 발생하여 구조적으로 불안정한 것으로 판단되는 구간을 대표단면으로 선정하였다. 해석 영역은 경계조건이 영향을 미치지 않을 만큼 넓게 메쉬를 구성하였으며, 해석단계는 그림 7과 같이, 신설터널을 확폭 굴착하고 슛크리트를 타설한 후 뒤채움재를 충전하는 3단계로 구성하였다.
