명학성당 리노베이션

MyeongHak Catholic Church Renovation

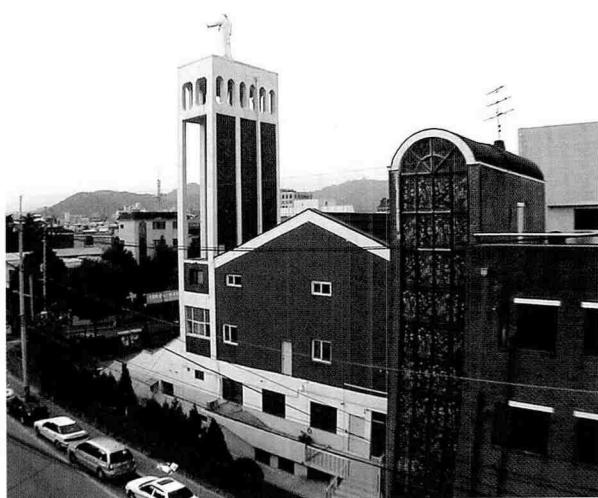
명학성당 변경 전 전경

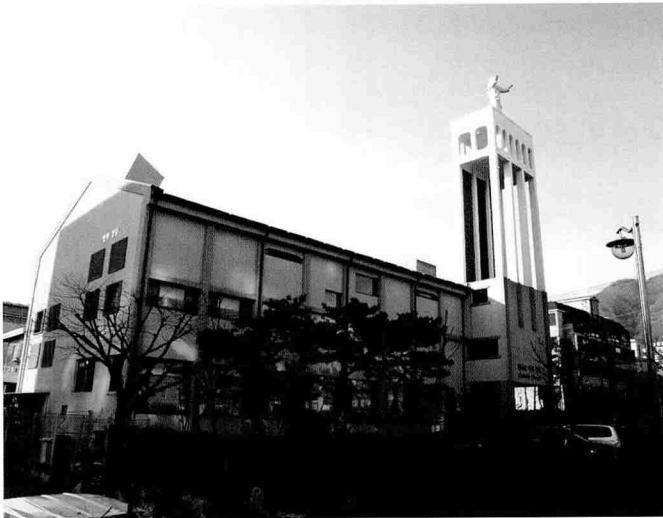
명학성당 변경 후 전경

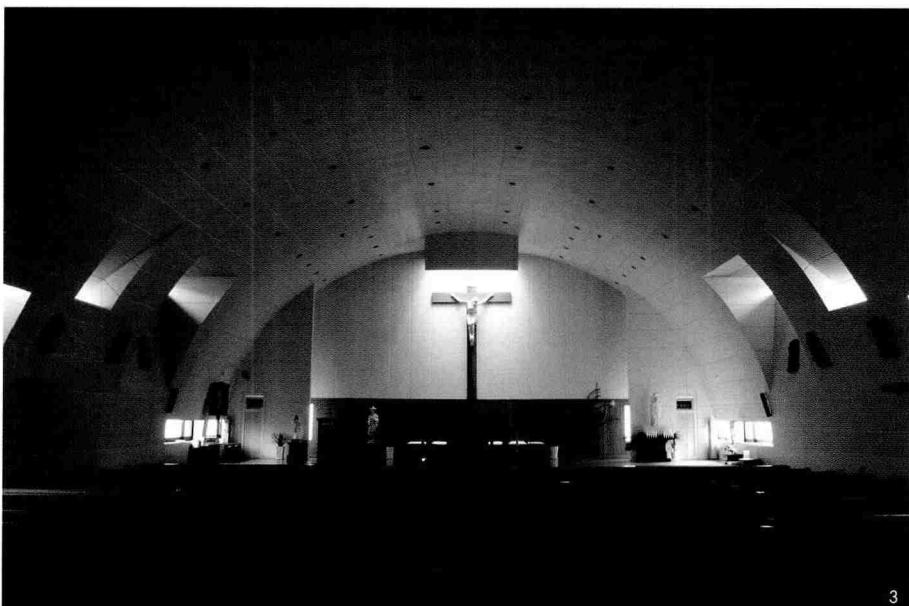
3

3_ 명학성당 변경 후 본당
4_ 명학성당 변경 후 본당 창

넷째, 기존 본당의 복잡하고 어지러운 내부 장식을 최소화 시키고 자연의 빛 연출로만 성스러운 장소로서의 공간을 극대화하기 위한 작업으로는 ① 기존의 철골트러스에 경량철골을 아취구조로 매달아 전체적 볼트구조를 하여, 본당의 음향을 고려한 구조체는 자연스럽게 서로 다른 두께의 외벽 만들고, ② 깊은 곳에서 떨어지는 빛의 효과로서 공간의 성스러움을 최대화하였다(천창, 벽 두께에 의한 각각 다른 깊이와 밝기를 주는 외벽 창). 깊은 빛은 항상 정적의 깊이를 가중 시킨다.

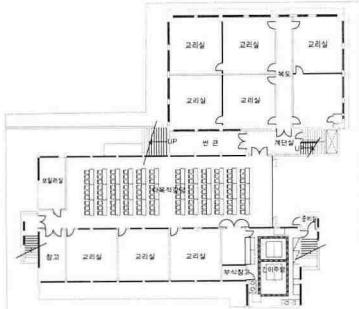
변경 전 지하 1층 평면도

둘째, 지하층의 넓은 다목적실은 바닥의 방수처리 과정으로 계속해서 바닥을 높이다 보니 층고가 상대적으로 너무 낮아 다목적 실로서의 기능을 하지 못하는 상태를, 그 상부바닥(철근콘크리트 구조의 1층 바닥)을 없애어 2개 층의 높은 층고를 확보하고(이공사는 구조적 문제로 상당히 신중히 다루어져야 함), 그 바닥은 빨레프를 깔아 방수문제를 해결하였다.

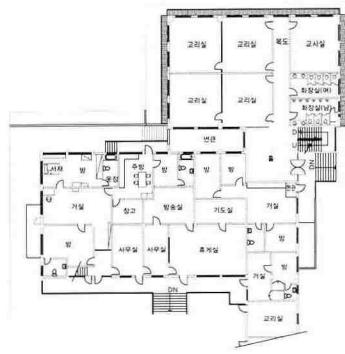
변경 전 1층 평면도

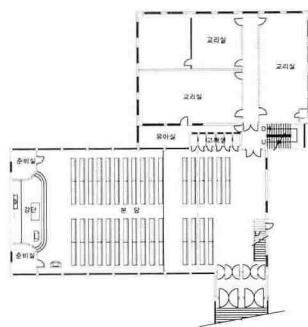
변경 전 2층 평면도

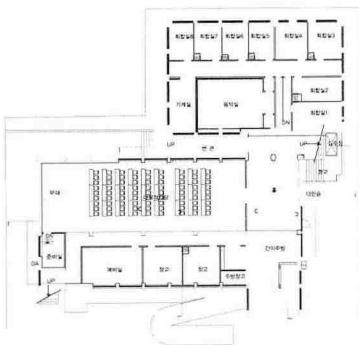
변경 후 지하 1층 평면도

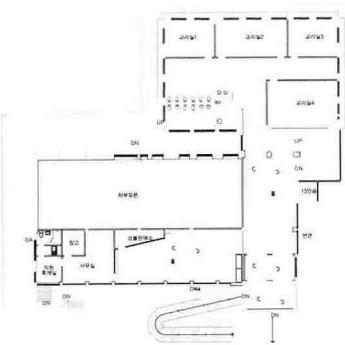
변경 후 1층 평면도

다섯째, 직접 2층 본당으로 통하는 기존의 주 계단은 외부에 있어 상당한 안전의 문제도 있었지만, 외부(일상공간)에서 전이적 과정 없이 너무 급격히 내부(종교공간)로 진입하는 공간충돌의 문제를, 1층에 로비를 두어 우선 외부와 내부의 완충적 전이적 공간인 평면적 넓이를 두고, 이는 새로 만든 내부의 주 계단을 통해 본당으로 진입하게 선(line)적 길이를 두었다.

여섯째, 1층 로비와 2층 본당의 주 진입홀 부분, 1층 교리 실 복도의 채광은 남쪽의 벽을 없애어 최대한 자연광을 끌어 들였다. 그러나 이러한 많은 양의 빛은 본당으로는 유입되지 않게 하였다.

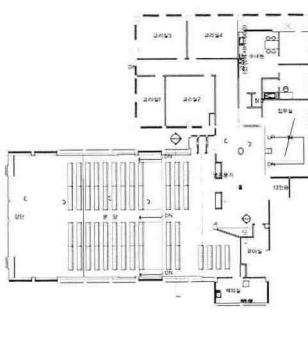
변경 후 2층 평면도

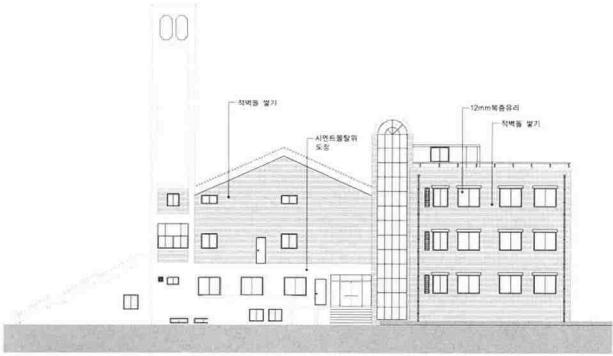
변경 전 남측면도

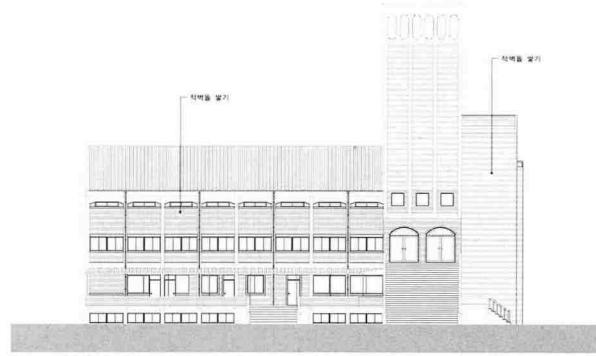
변경 전 정면도

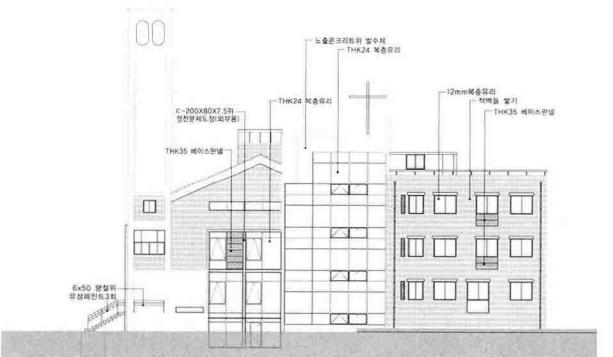
변경 후 남측면도

셋째, 사용자를 가장 고충스럽게 하는 단열은, 처음 구상은 내 단열을 하여 기존 facade를 보존 하려 했으나 내부의 가구를 그대로 사용 하려는 건축주의 의견(기존의 본당 폭을 유지해야 함)으로, 외 단열로 하고 경제적 재료로서 공사비를 최소화 하였다. 리노베이션 작업에 서 나는 항상 기존의 지나온 시간을 읊을 수 있는 부분을 남겨둔다.

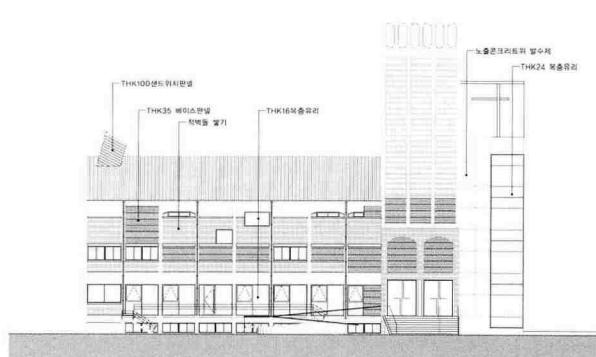
변경 후 정면도

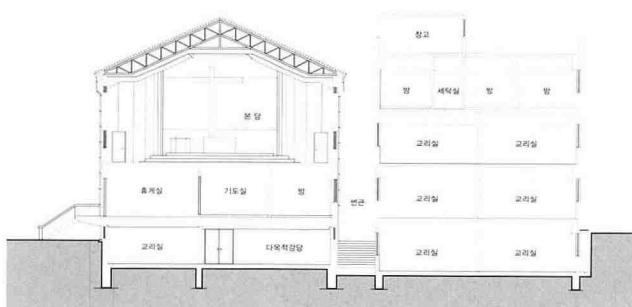
변경 전 종단면도

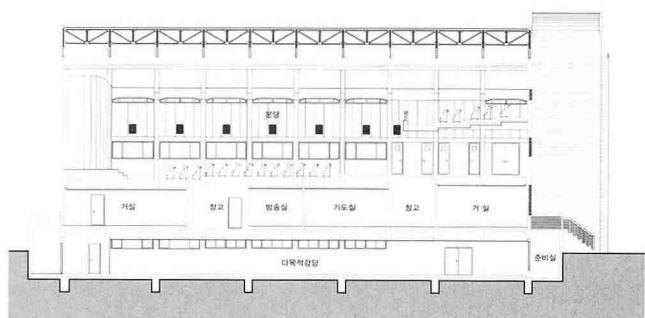
변경 전 횡단면도

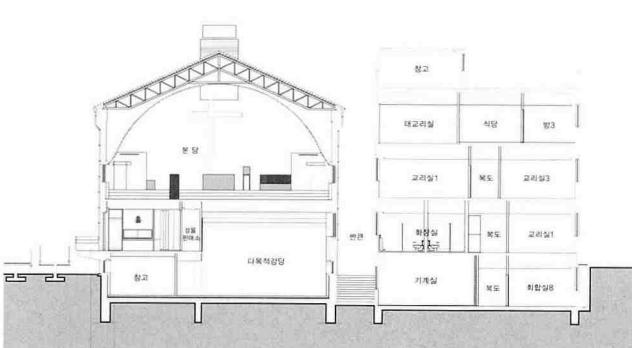
변경 후 종단면도

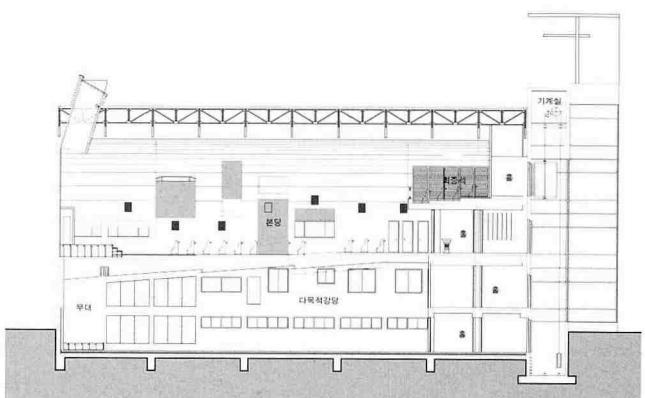
변경 후 횡단면도
