# 상업용 포장인쇄업 안전관리 개선 사례

서울지회 김태일 차장

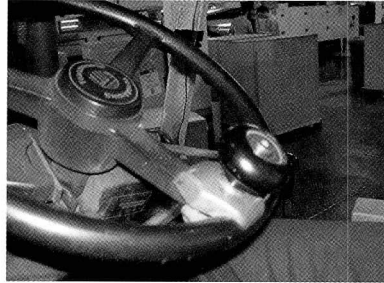
▶ A-1(위험도 16 → 6)

① 위험요인

- 지게차, 차량운행시 전도 및 충돌 위험

② 개선대책

- 입·출고 작업시 유도자 배치 후 작업 및 작업반경내 근로자 출입금지
- 안전운반통로 확보 및 작업장내 반사경 설치
- 지게차 운행시 유자격자에 의한 작업 실시 및 작업 계획서 작성
- 운전자에게 안전교육 실시(작업내용, 지휘계통, 연락 신호방법, 운행경로과악 등)
- 지게차 핸들에 부착되어 있는 Knob 제거
- 사내 규정속도(10km/h 이하) 준수 및 과속 급선회 금지

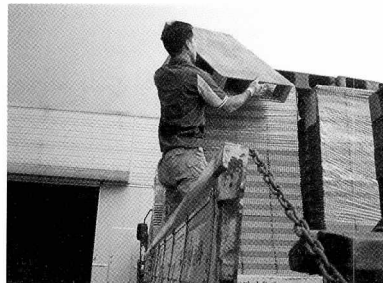
▶ A-2(위험도 12 → 6)

① 위험요인

- 화물차 상부에서의 작업 중 추락위험

② 개선대책

- 화물자동차 상부작업 시 안전작업공간을 확보(과적금지) 및 2인 1조 공동 작업시 상호 신호일치 작업
- 결속로프의 파손 및 조임 클립부의 이상유무 점검
- 작업에 필요한 안전수칙을 제정하여 근로자에게 주지

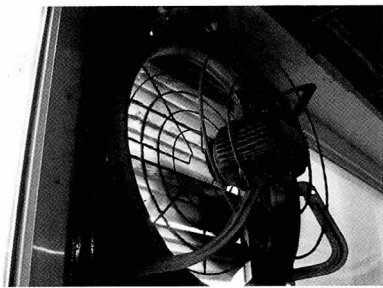
▶ B-2(위험도 9 → 6)

① 위험요인

- 현상액 사용 중 중독 위험

② 개선대책

- 현상액, 에탄올, 재판정착액 사용에 따른 중독예방을 위하여 보호구 착용 및 국소배기장치 가동
- 사용이 종료된 물질의 용기 덮개는 반드시 밀폐 후 지정된 장소에 보관
- 제판실내 유해물 취급 장소내 MSDS 부착 관리 및 작업근로자에게 주지(특별안전보건교육 실시)
- 재판실내 안전보건표지(보호구착용, 유해물 취급주의) 부착 관리

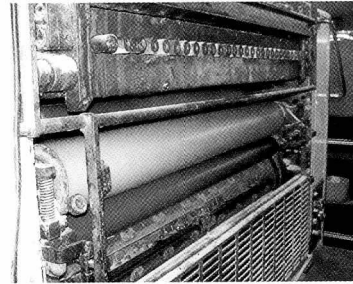
▶ C-1(위험도 12 → 4)

① 위험요인

- 인쇄시 회전부에 협착될 위험

② 개선대책

- 현장내 인쇄기 6대 중 2대에 인터록 구조의 덮개를 설치하여 작업

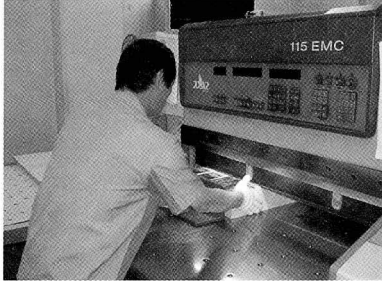
▶ D-1(위험도 12 → 4)

① 위험요인

- 재단기 칼날교체 시 신체 절상 위험

② 개선대책

- 재단기 칼날 보수, 교체 작업시 숙련자에 의한 작업 실시 및 메인 전원의 Lock Out, Tag Out 실시

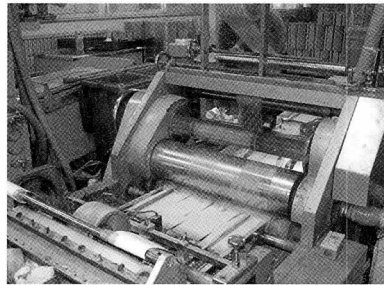
▶ F-1(위험도 9 → 4)

① 위험요인

- 접착작업시 협착 위험

② 개선대책

- 접착롤(센서부)의 맞물림점에 착탈식 방호울 설치  
- 기기의 작동 중 보수작업은 기기의 전원을 차단 후 작업 실시하며 비상시 작동이 용이한 위치에 급정지장치 설치

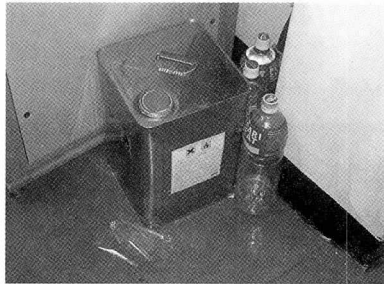
▶ F-3(위험도 9 → 3)

① 위험요인

- 접착롤 사용시 중독 위험

② 개선대책

- 접착롤 취급 근로자 보호구 착용 작업  
- 접착롤 사용 후 용기는 덮개를 밀봉하여 지정

장소(보관창고)내 보관

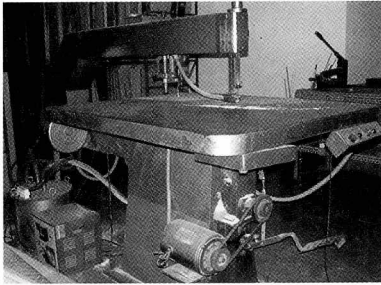
▶ G-1(위험도 12 → 4)

① 위험요인

- 띠톱기계로 목형제작 사용시 절단 위험

② 개선대책

- 띠톱기의 절단에 필요한 톱날부 외에 높낮이 조절이 가능한 날접촉예방장치설치
- 톱날교체 및 보수 작업시 기기의 전원차단 및 메인 전원 측 Lock Out, Tag Out 설치

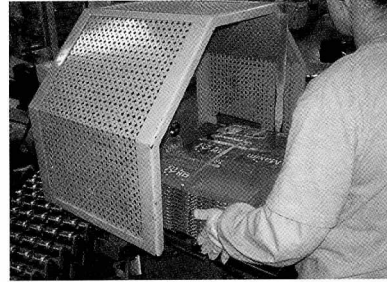
▶ H-3(위험도 9 → 6)

① 위험요인

- 완제품 포장기로 운반시 요통, 협착 위험

② 개선대책

- 완제품을 이용 시 요통예방을 위한 스트레칭 실시 및 2인 이상 공동작업 실시
