수변전설비의 안전관리

과거의 관리기법인 사후보전을 초월하여 예방보전의 요망사항이 점차 높아지고 있다. 따라서 무관심하게 설치된 수변전설비의 중요한 설비의 하나인 피뢰기, MOF, ASS 등으로 인한 사고사례와 대책을 제시하여 안전관리 업무에 기여 하고자 한다.

글 _ 한찬호 기술사 | (주)천일E&C

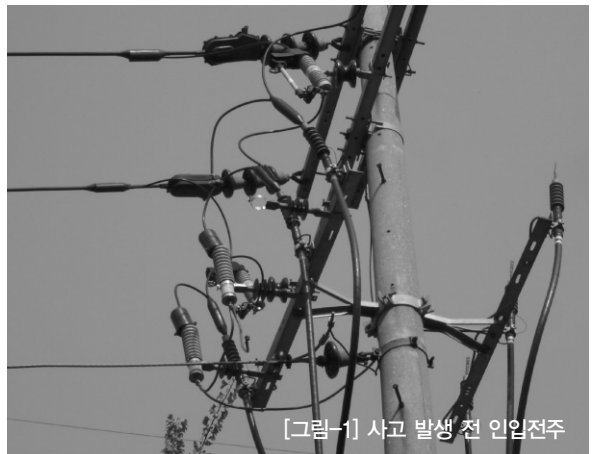
[그림-1] 사고 발생 전 인입전주

00 수용가의 가공전선로에서 지중 케이블로 인입되는 책임

분계점 2차측의 피뢰기가 폭발 하면서 구내 약전설비인 전화선 주배선반, 전화선, 러닝머신기계 내부 PCB, TV 증폭기, TV가 소손된 사고임

① 사고원인 : 외부 전주의 인입구에 설치한 피뢰기의 접지선을 구내의 접지단자로 인입하여 제3종 접지단자와 공유한 상태에서 피뢰기가 흡습열화로 인하여 동작 폭발하면서 접지극의 전위 상승으로 약전설비가 소손한 것이다.

① 일반수용가에서 사용되는 18KV 5KA의 기존 애자형 피뢰기에서 나타나는 고장사고 중 다수를 차지하는 흡습열화의 경우에는 정밀한 점검이 사실상 불가하므로 옥외에서 피뢰기의 폭발사고가 발생시에는 사람의 피해는 물론 전기설비의 피해파급이 우려되므로 옥외에 설치된 기존의 애자형 피뢰기를 폴리머 피뢰기로 교체하는 대책이 필요하며, 관계법규에 이를 명시 개정하여 차후 이러한 사고가 발생하지 않도록 대책수립이 필요하다.

- ② 인입전주의 피뢰기를 단독으로 옥외에 접지공사를 실시한다.
- ③ 제3종 접지는 단독으로 하여 제1종접지, 제2종접지와 공용하지 않는다.
- ④ 기존의 피뢰기는 disconnecter 미부착 된 것은 설치하여 피뢰기 소손시 대지로부터 자동 분리하도록 한다.
- ⑤ 저압측의 중요한 약전설비는 SPD(Surge Protective Device)를 설치하여 접지한다.

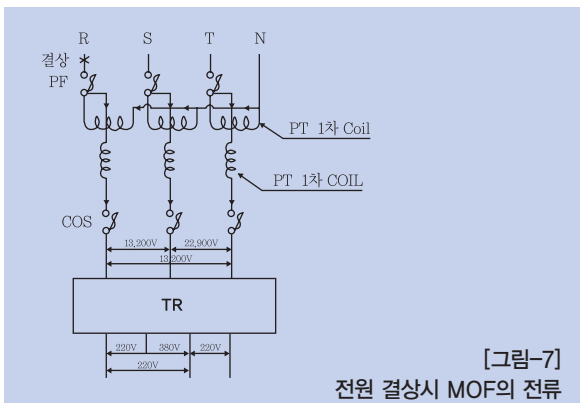
1) 22.9 KV-Y 3φ4W 다중접지 수전설비의 결상 사고시 문제점

: 위 [그림7]에서와 같이 수전선로에서 1상이 결상이 되면 MOF의 PT1차에서 CT1차 회로를 통하여 불평형의 전압이 인가되고 변압기 2차부하의 연결 상태에 따라서 MOF의 과열과 부하의 손상 및 장기간 방치시에는 MOF의 과열로 인한 소손사고로 발전될 수 있다.
