다양한 가스사고 사례

출처/가스안전 • 발행/한국가스안전공사

사례1. LP가스 누출에 의한 폭발 사고

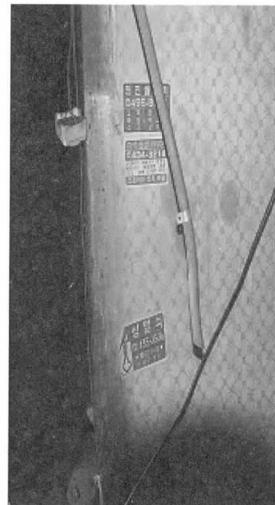
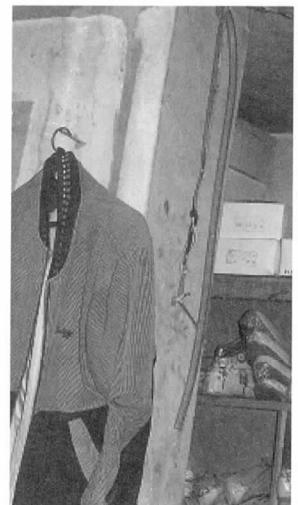
- 사고 당일 상점 주인이 가스난로를 사용하기 위하여 기존에 설치된 가스호스를 사용하여 연결하던 중 가게안 가스난로까지 호스길이가 부족하여 가스 공급자로부터 20kg충전용기 및 호스 연결 나플과

호스밴드를 구입하여 가게안 가스난로까지 가스호스를 연결하고 당일 구입한 가스난로를 점화하려고 여러번 반복하여도 점화가 되지 아니하여 다시 종이에 불을 붙이는 순간 누출된 가스에 의해 폭발한 사고임.

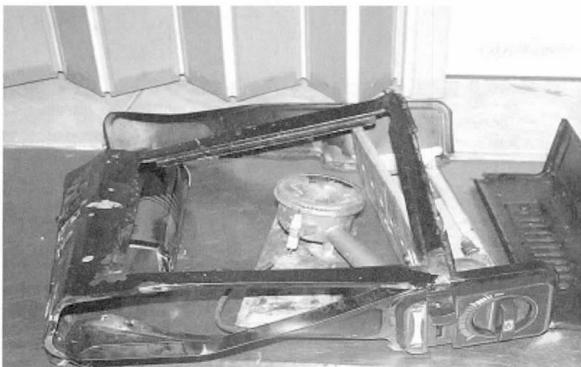
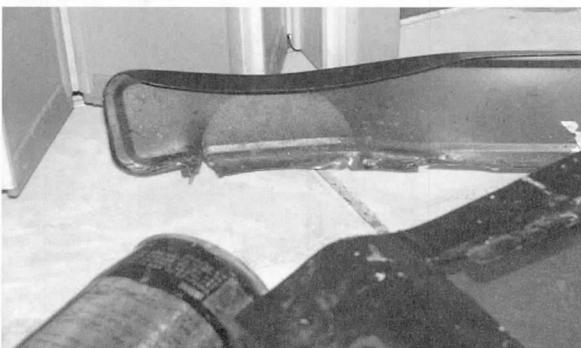
- 이동식부탄연소기 × 1대
- 파열된 일회용 부탄용기 × 1개

• 잔량이 남아 있는 부탄용기를 이동식부탄연소기 내부에 보관하고 있었다는 피해자의 진술과 용기 파열시 부탄용기가 연소기 내부에 부딪힌 자국이 선명한 것으로 보아 피해자의 인위적인 실수로 이동식부탄연소기 내부에 보관중이던 부탄용기가 파열된 사고로 추정됨.

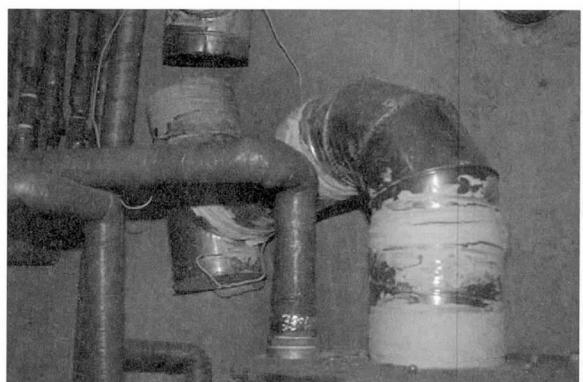
• 가스보일러 설치장소에는 급기 등 환기시설이 되어 있지 않는 등 가스보일러 연소에 필요한 공기(산소21%)가 불충분하게 공급되어 정상적인 연소가 연속적으로 진행되지 않았고, 보일러 불완전연소의 점・소화 동작과정의 진동 또는 시공 등의 불량으로 이탈되면서 배기ガ스가 배기통을 통해 외부로 완전히 배출되지 못하고 보일러실로 누출・체류하던 중 공동닥트 및 전선구 등을 통해 공동닥트와 인접한 각 방(202호, 302호, 402호, 502호)으로 유입된 것으로 추정되며, 302호, 402호, 502호에 거주하던 피해자등이 배기ガ스중의 일산화탄소에 의해 중독된 것으로 추정됨.
