쓰촨성지진과 면진건축

이 현 호
동양대학교 건축소방행정학과 교수

본고에서는 최근 중국에서 발생한 쓰촨성 지진에 대한 소개 및 이에 대한 내진대책으로서의 면진보강공법을 소개하고자 한다.

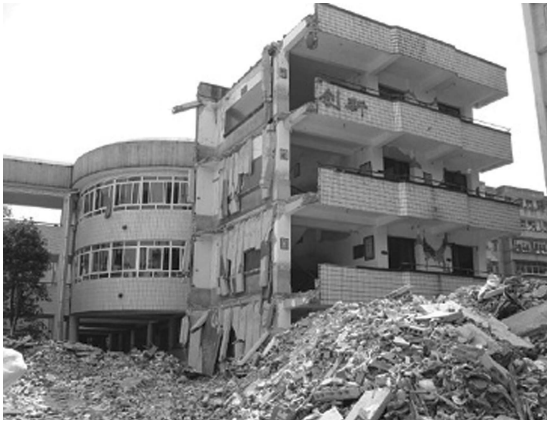
<그림 1> Xingfu 초등학교 피해 상황

- 건물피해 : 건물 5백 36만채 붕괴, 2천 100만채 파손
- 약 300여개 학교의 건물 파손되거나 붕괴
- 피해 면적 10만km²로 추정

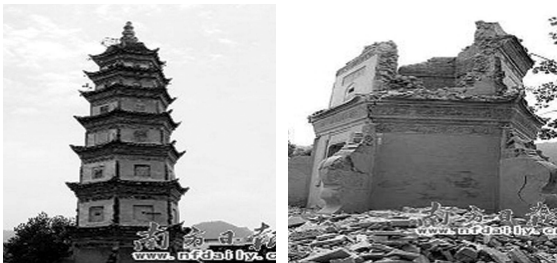
(a) 피해전

(b) 지진발생 후

<그림 2> 명나라 12층 석탑 파손

- 쓰촨성은 중국 삼국시대 유비가 이끌었던 촉나라의 영토로 청두 인근 진샤 박물관과 산싱두이 박물관 외벽과 소장품에 일부 피해가 발생.
- 명나라 시대 12층 석탑 파손(그림 2참조)

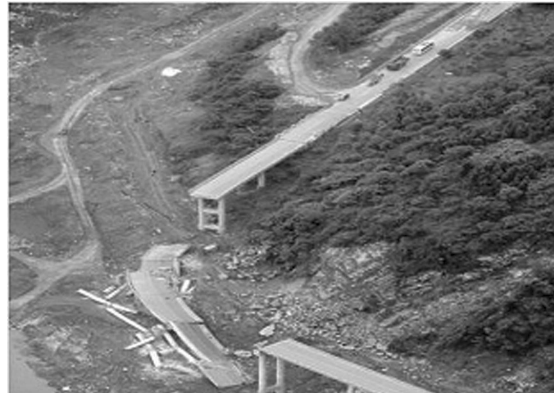
<그림 3> 백화대교의 피해 상황

지진이 발생한 지역에 있는 교량은 거의 다 파손된 것으로 밝혀졌다. 그림 3은 백화대교로 총 500m의 교량 본체 중 약 50m가 끊어졌다.
