# 전륜구동 수동변속기에 대한 트라이볼로지적 고장사례 연구

## Tribological Failure Study of Manual Transmissions in Front Engine and Front Wheel Drive Vehicle

**Abstract** – The purpose of this paper is to present the case study of tribological failure analysis on the gear damages, oil leakage, and sealant sealing in a manual transmission of front engine and front wheel drive vehicle. The manual transmission is to change the speed range and direction of the engines depending on the driving conditions by friction driving forces with input and output gear system. The material property and surface roughness of the gears are strongly related to the gear noise and micro-vibration, oil leakage and wear, which may decrease the real contact area of the gear and the strength of the oil film thickness between the driving gear and driven one. The O-ring damage of speedometer driven gear and bad sealant sealing of oil pan may produce oil leakage through the contact surfaces, which cause the oil shortage and seizure on the sliding surfaces of the transaxle gears. In the failure case study, the proper repair working and good lubrication are very important for the long life of the transaxle without any tribological fail

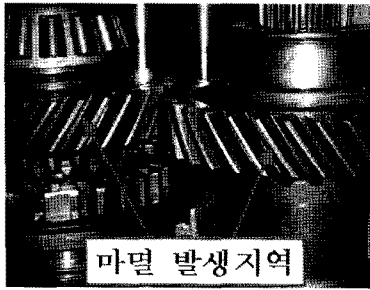
Fig. 2. Tribological vibration and noise by wear.

수동변속기용 기어는 회전하면서 반복하중과 충격하중을 받는다. 변속기의 기어의 소재가 불량하거나 열처리 불량으로 내구성이 떨어지게 되면 맞물리는 기어는 마멸이 되어 회전할 때 미세한 진동과 소음이 발생한다. 이러한 진동과 소음이 반복적으로 증가하게 되면 기어는 파손될 수도 있다. Fig. 2는 치면에서 발생한 과대마멸 사례를 보여주는 것이다.

사례 A는 23,500 km를 주행한 차량으로 정상적인 변속기어는 소음발생이 없어야 하지만, 상기에서 관찰된 소음은 기어의 소재 또는 가공불량으로 급속한 마멸발생에 기인한 것으로 판단된다.

이 차량을 변속할 때, 40 km 미만의 저속으로 운행할 경우는 변속기 내부에서 소음이 발생하지 않았으나 40 km 이상일 경우는 변속기에서 ‘윙’하는 소음이 발생하였다. 이러한 소음은 차량의 속도가 60 km에 도달하였을 때는 ‘웅~’하는 높은 소음으로 변하였다. 이것은 주축기어와 종축기어가 맞물려 회전할 때 접촉운동을 하는 기어의 마멸로 인해 기어의 맞물림 진동이 발생하여 변속기를 교환한 다음 소음과 진동이 제거되었다.

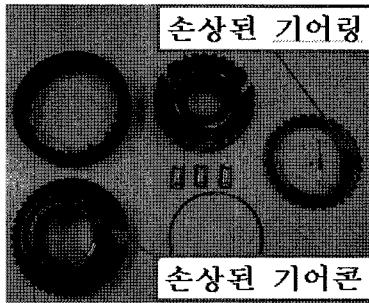
Fig. 6. Wear and seizure of synchronizer gear ring and gear cone.

따라서 기어는 처음부터 치면을 맞물려 놓고 싱크로나이저 콘이나 싱크로나이저 링을 클러치로 사용하여 기어의 회전을 거의 일치시킨 상태에서 슬리브에 의해 결합시켜 회전력을 전달하도록 한다. Fig. 6은 싱크로나이저 링과 기어콘의 접촉불량으로 인해 치면이 손상된 고장사례를 보여 주고 있다.

사례 E는 128,650 km를 주행한 차량으로 싱크로나이저 기어링이 손상되면서 3단에서 4단으로 변속하고자 할 때 변속이 불가하여 기어세트를 교환한 사례이다. Fig. 6은 싱크로나이저 링의 손상사례를 보여주고 있다.

운전자가 기어변속을 위해 변속레일과 연결된 변속 포크에 의해 슬리브를 움직이면 원하는 변속단의 기어와 연결하게 된다. 이 때 슬리브의 허브는 출력기어와 맞물릴 때 이가 서로 일치하지 않으면 기어는 허브의 스플라인(spline) 홈에 정확하게 삽입되지 않는다. 이러한 기어의 불일치 현상을 최소화하기 위해 주행시 변속 입력기어와 변속 출력기어 사이의 맞물림이 원활하게 일어날 수 있도록 싱크로나이저 기어링을 삽입한다. 그러나 변속할 때 클러치를 완전히 밟지 않은 상태에서 변속을 하면 변속기의 입력축이 회전 상태에서 변속을 하게 되어 싱크로나이저 기어링이 손상될 수 있다. 또한, 변속할 때 안내역할을 하는 싱크로나이저 기어링에 대한 열처리 불량으로 조기마멸이 진행되어 기어손상에 의한 변속불가 현상이 발생할 수도 있다. 이러한 경우는 싱크로나이저 기어세트 전체를 교환해야 한다.
