## 정면적법을 이용한 불연속면의 특성화 및 사면안정해석:

### 충북 보은군 내북면 창리 지역

## Analysis of Slope Stability and Property of Discontinuities Using Square-Inventory Method: The Changri area, Boeun-Gun, Chungbuk

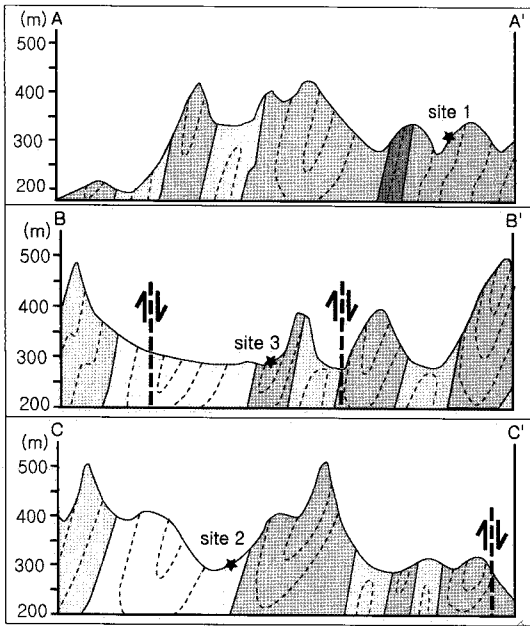
Fig. 3. Cross section indicating locality of each site in fold structure formed by regional deformation in the study area, 5x vertical exaggeration (see geologic map in Fig. 1).

단면도 A-A'에서 연구지점은 문주리층으로서 습곡구조는 나타나지 않으나 지층의 경사는 NW로 경사하고 있다. 단면도 B-B'에서의 연구지점은 구룡산층이며 향사습곡구조의 왼쪽 날개에 해당된다. 단면도 C-C'에서의 연구지점은 화전리층으로 구성되며 향사습곡구조의 오른쪽 날개에 위치하고 있다. 상기한 세 지점 모두 지형상 사면의 경사방향인 NW 방향으로 습곡구조의 날개가 갖는 방향과 일치하고 있음을 보여준다(Fig. 3).

연구지점 1은 습곡구조는 존재하지 않지만 사면의 경사방향과 층리의 경사방향이 북서방향으로 서로 일치하며(Fig. 3), 미약한 파랑벽개는 관찰되었으며 층리를 따라 박층으로 쪼개지는 특성(bedding fissility)을 갖는 세립질 또는 극세립질의 셰일과 천매암으로 구성된다. 연구지점 1의 사면 1-2의 경우 사면의 경사에 비해 절리군 1이 고각으로 경사하여 심한 전도파괴가 일어난 것으로 분석되었으며 절리군 1과 2가 서로 교차하여 쐐기파괴가 일어난 것으로 분석되었다. 평면파괴는 발생하지 않는 것으로 분석되었으나(Fig. 10(a)) 실제 노두에서 미약한 평면파괴가 일어난 사실을 관찰하였다(Table 4). 이러한 사실은 앞서 설명한 층리구조가 장기간 지표에 노출되어 얇은 평면으로 쪼개진 현상이며 또한 연구지역의 암석이 입자가 매우 작은 세일 또는 천매암으로 구성되어 층리면의 표면 거칠기가 입자가 큰 암석과는 달리 매우 작은 값을 갖게 되어 일어난 현상으로 판단된다. 분석결과 사면 1-2지점은 쐐기파괴와 전도파괴가 발생할 가능성이 매우 높은 지역이지만 야외조사시 전도파괴의 양상은 발생하지 않았으며 이는 전체 사면의 높이가 약 3-4 m 정도의 낮은 지역이므로 전도파괴의 발생 소지가 적은 편이다(Fig. 11(a)).

연구지점 2는 향사습곡구조의 왼쪽 날개부(Fig. 3)에 위치하는 사면으로 파랑벽개와 층리 및 사면의 방향성이 서로 교차하며 세립질의 천매암과 운모편암 및 탄질물을 함유한 셰일로 구성된 지점이다. 연구지점 2의 사면 2-2의 파괴양상은 평면파괴, 쐐기파괴, 전도파괴가 모두 일어날 가능성이 있으며 특히 절리군 1에 의한 전

연구지점 3은 광역적으로 향사습곡구조의 오른쪽 날개부에 해당되는 사면(Fig. 3)이며 지역적으로 기생습곡을 형성하여 지층의 주향과 경사방향의 변화가 심하다. 파랑벽개와 층리 및 사면이 서로 교차하며 흑색 점판암, 사질 셰일 및 천매암 등의 세립질 암석으로 구성된다. 연구지점 3의 사면 3-1의 경우 평면파괴 양상은

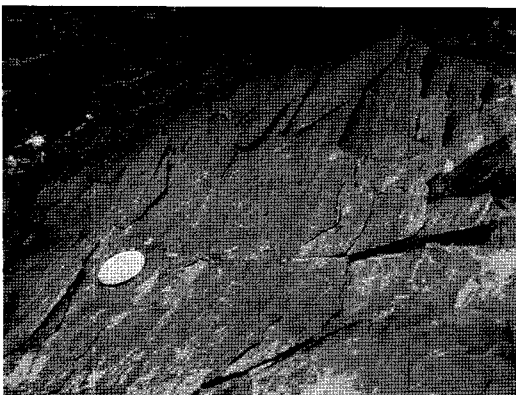
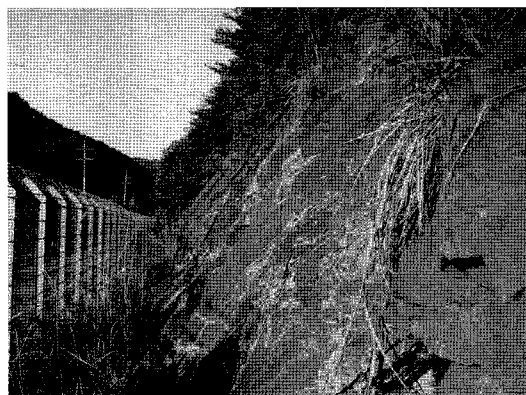
Fig. 8. Weathering aspects of the rocks.

(a) Weathering aspect in site 1

(b) Weathering aspect in site 2

연구지역의 불연속면은 층리(또는 편리)구조, 파랑벽개구조 및 절리 등이 있으며 층리구조와 벽개구조는 지표에 노출될 때 풍화작용에 기인하여 수 mm의 두께로 쪼개지는 양상을 보인다. 따라서 지하수 등의 물질 유입을 자유롭게 되며 풍화작용을 가속화하는 경향을 있다. 그러므로 연구지역의 암석은 불연속면의 표면이 쉽게 산화되거나 유체의 화학적 침전에 의해 붉게 물들어 있으며 작은 조각으로 풍화하는 양상을 보인다(Fig. 8).
