회야강 하구방사제 건설에 따른 진하해수욕장 해안선 변화분석 및 예측

김성득*, 강경호*, 박해성*

*울산대학교 건설환경공학부

Coastline Evolution Analysis and Forecast due to the Construction of Groin at Heoya-River Mouth Area

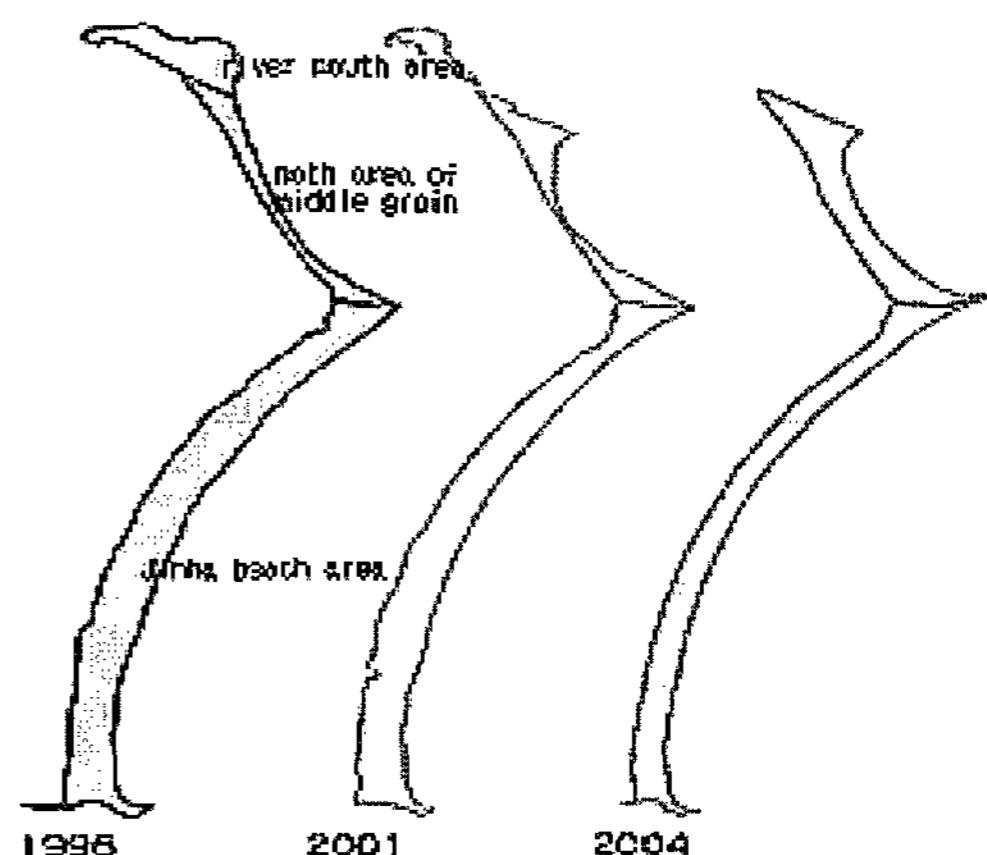
Fig. 2 Sand area from air photograph in each year

하단의 Table 1은 Fig. 2에 보이는 바와 같은 항공사진에서 추출한 연도별 전사구열을 지상 기준점과 일치시키는 작업과 1/1,000의 대상지역 수치지도와 병합하는 기하보정한 후 대상 구간을 '하구폐색구간', '중앙방사제북측구간', '진하해빈구간'으로 3구간으로 나누어 넓이와 둘레를 측정하였다. 1997년 진하방파제 축조 전·중·후를 비교해 보면 중앙방파제 북측구간의 해빈은 양빈의 성과와 진하방파제 공사로 인한 표사퇴적으로 인해 공사 전인 1996년과 비교하여 $7,902.02m^2$ 가 늘어났고 지속적으로 증가하고 있는 반면에, 진하해빈구간은 전사구열의 면적이 1996년과 2001년 사이에는 $7,725.92m^2$, 2001년과 2004년 사이에는 $12,199.85m^2$ 가 감소하여 총 $19,925.77m^2$ 가 침식되어 면적이 크게 감소되었다.

둘째, 1996년, 2001년, 2004년에 촬영된 항공상진으로 대상 지역 일대의 변화양상을 '하구폐색구간', '중앙방사제북측구간', '진하해빈구간'으로 3구간으로 나누어진 전사구역의 면적과 둘레의 변화를 조사한 바, 진하해빈 면적은 지속적으로 감소했고, 3구간을 포함하는 전체구간의 면적 또한 2004년에는

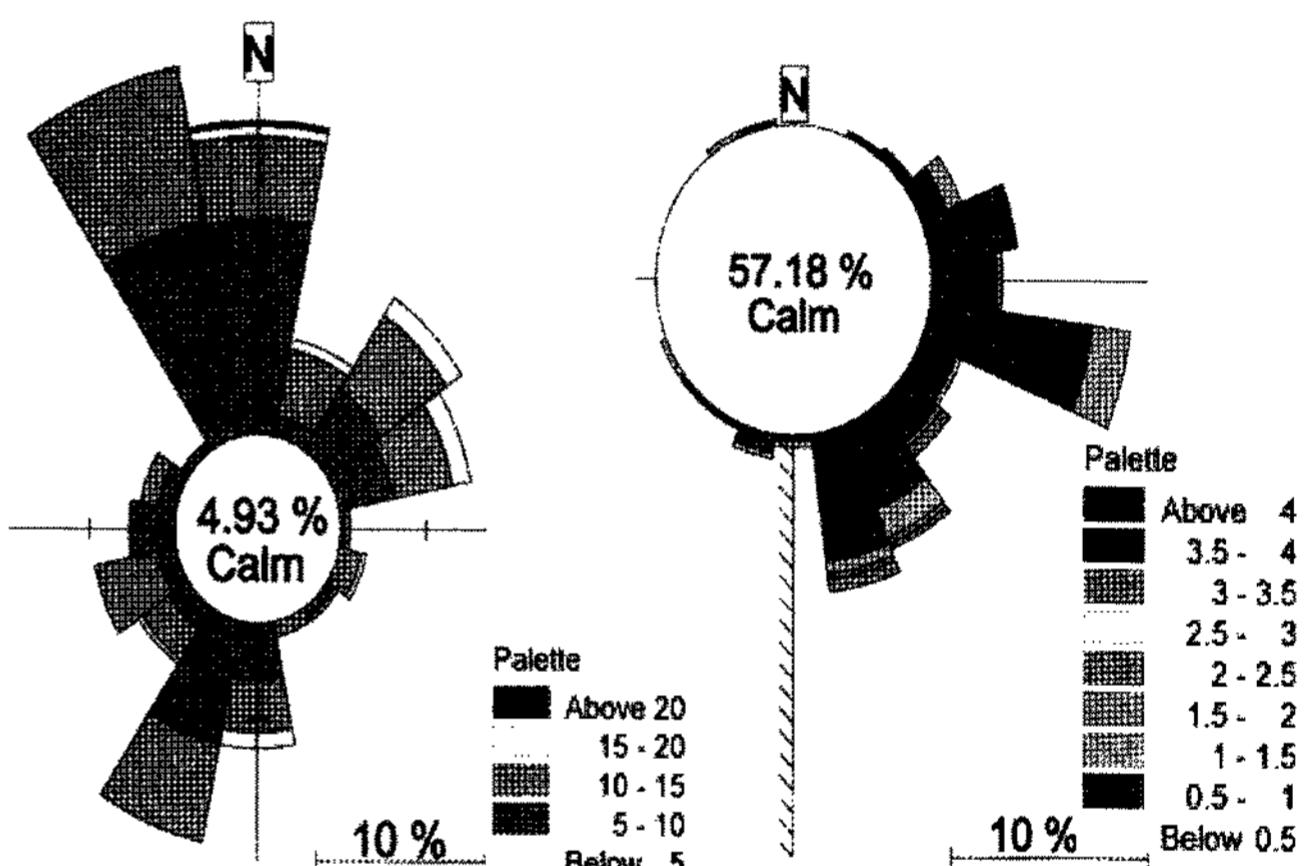
Fig. 7 The wind-rose(left) and wave-rose(right) of the year of 2003

LITLINE은 LITDRIFT에 의해 산출된 각 Profile에 대한 결과값 외에 1년간의 파랑과 바람의 변화 조건이 필요하다. 파랑자료는 2003년 1월 1일부터 2003년 12월 31일 까지 온산항 북방파제를 기점으로 북동쪽으로 1km 정도 떨어진 해상의 부이형파고계를 통해 취득한 자료이고 기후자료는 간절곶에

서 관측된 2003년 기상연보를 발췌하였고, 이를 정리하면 Fig. 7과 같으며, 이 외에 지형조건 등에 각각의 7개의 profile을 대입하면, 아래의 Fig. 8과 같다.

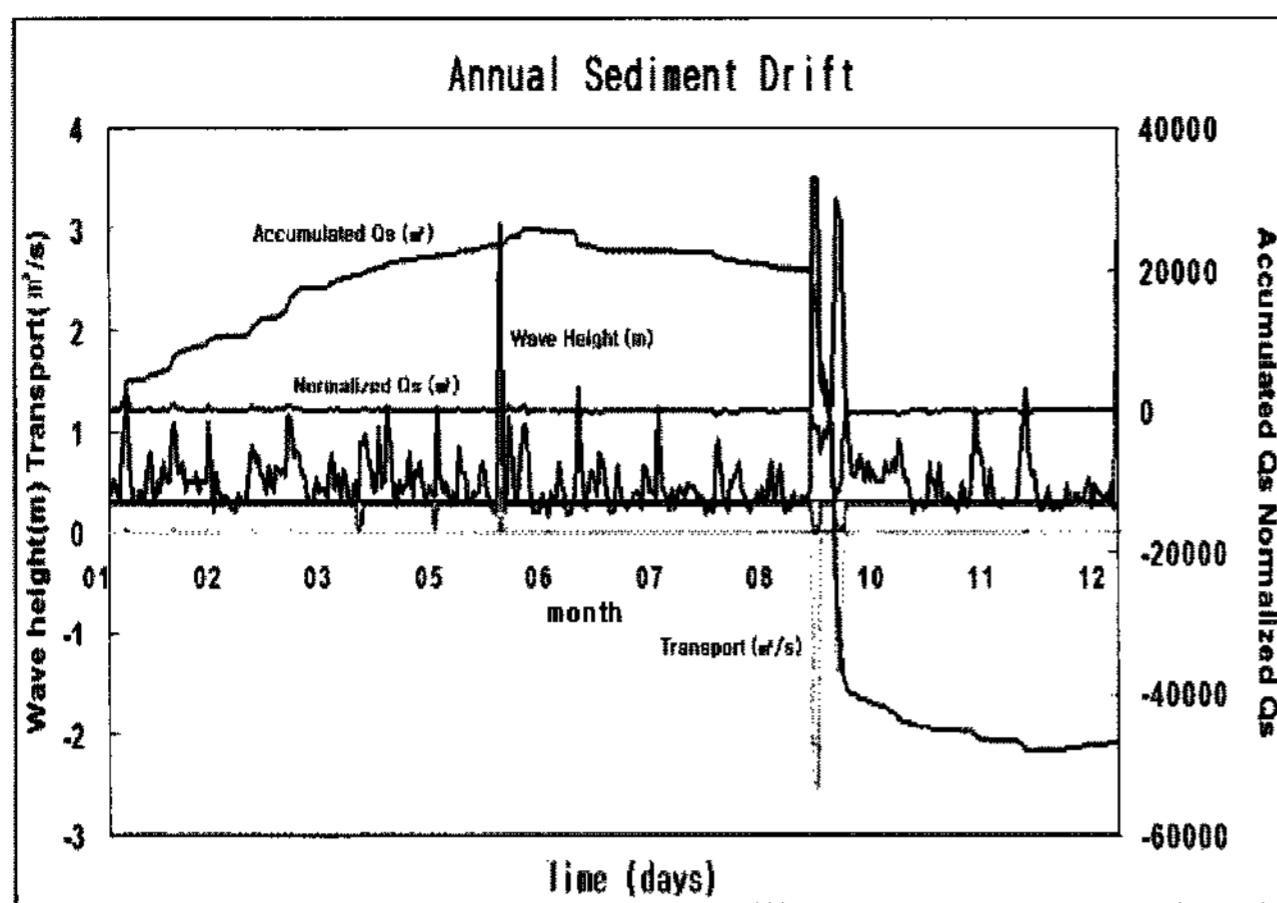
Fig. 9 The amount of sediment of one year accumulated, averaged, transported per time and wave height

2003년 대상지역의 LITPACK을 통한 해석 후 연간 표사이동을 보면 Fig. 9와 같다. 단위시간당 이동되는 최고 표사량은 $0.433m^2/sec$ 이고, 최저는 $-2.550m^2/sec$ 였다. (+)는 해빈 측으로의 이동이므로 9월 11일, 12일, 13일, 20일, 22일 대상지역이 전반적으로 크게 침식했다는 것을 알 수 있다. 평균표사량은 최고 $2,467.18m^2$ 이고, 최저 $-12,484.2m^2$ 이었다. 누적 표사량은 최고 $26,012.7m^2$ 이었고, 마찬가지로 9월 11일, 12일, 13일, 20일, 22일을 기해 (-) 값을 가진다. 전체적인 양상은 6월 3일 태풍 이후로 회야강 하구의 유량이 늘어나면서 표사량이 줄어들며, 내습시에 큰 침식을 보이고 11월 20일을 이후로 다시 퇴적이 이루어지고 있다.

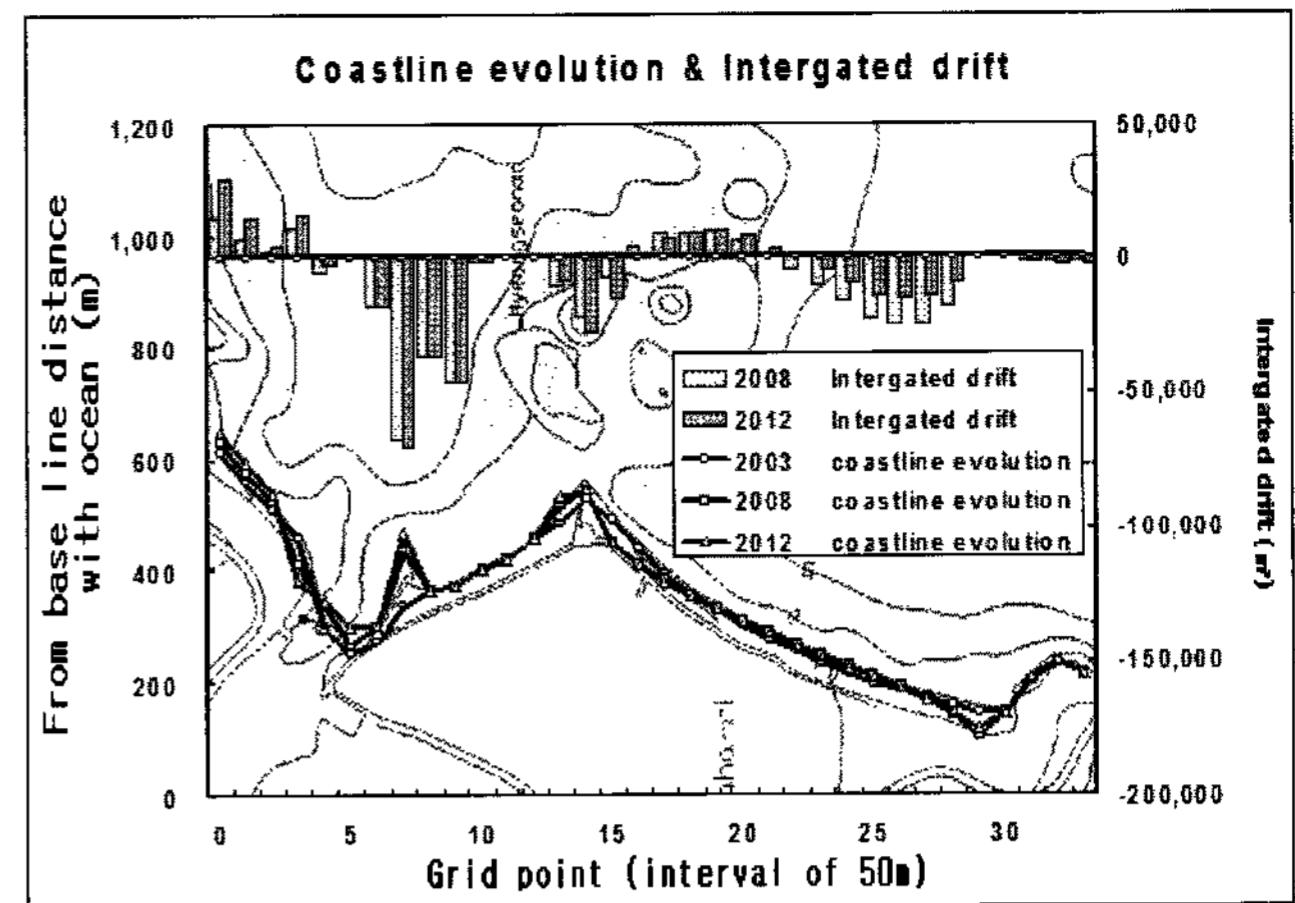
Fig. 11 The shoreline change simulated under the condition of present time

반면 현재 하구방사제가 축조된 상황 Fig. 11에서 계산한 수치해석 결과를 보면 중앙방사제 일대에서는 크게 달라지지 않지만 회야강 하구 일원의 폐색 양상은 그 위치를 약간 달리할 뿐 퇴적 현상이 일어나고 있음을 보여주고 있어 하구폐색을 막기 위해서는 계속적인 유지 준설이 필요함을 알 수가 있다.

셋째, 장래 정성적인 해빈발전 경향을 파악하기 위해 수치 모델링을 실시하였다. 그 결과 만약 이러한 준설을 멈출 경우 하구방사제를 둘러싸고 표사 퇴적이 진행될 것으로 예측되며, 현재 중앙 방사제에 존재하는 톰볼로는 규모가 확장되면서 북측으로 진행되고, 중앙 방사제 남측에 접한 해빈과 진하해빈 최 남측은 심각한 침식을, 진하해빈도 점진적인 침식을 보일 것으로 예상 되었으며, 침식의 주요 요인은 여름철 태풍으로 인한 것으로 나타났다. 이러한 진하해빈 침식 보호를 진하해빈 전면 5m 지점에 4개의 잠제군을 설치할 경우 진하해빈 보호에는 긍정적이었으나 진하방파제 주위의 표사 퇴적 등 하구폐색에는 큰 영향을 주지 않아 또 다른 추가 대안이 필요할 것으로 판단되었다.

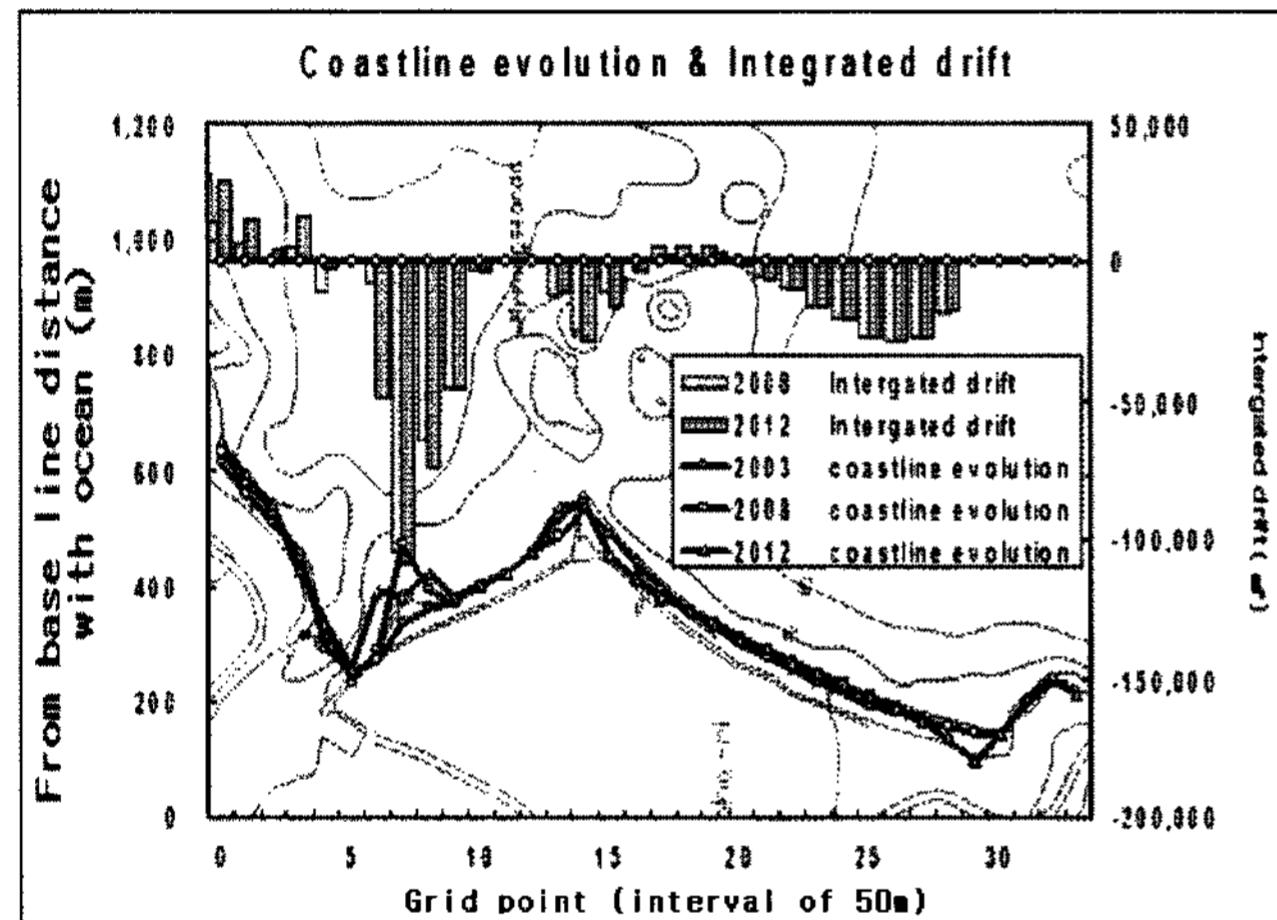
Fig. 10 The shoreline change simulated under the condition of before the year of 1997

하구 방사제가 축조되기 전인 1997년 이전의 가정된 상황에서는 Fig. 10에 보이는 바처럼 회야강 하구, 중앙부방사제 및 진하해빈의 남측구간을 보면 진하해빈의 남측구간은 대체로 침식이 예상되고, 회야강 하구일대는 계속적인 퇴적이 예상되었다.

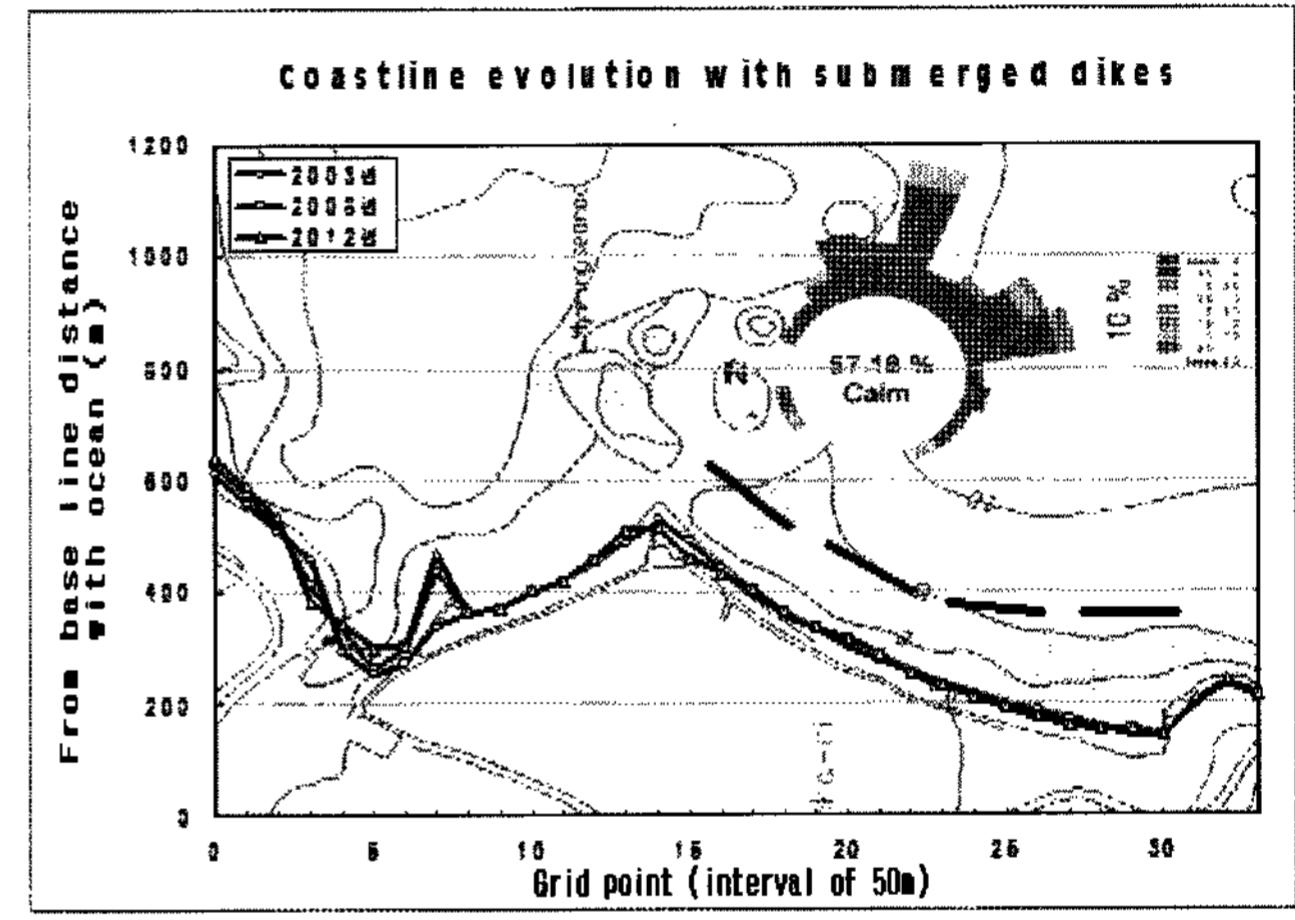
Fig. 12 The shoreline change simulated under the condition of submerged breakwaters

Fig. 12와 같은 잠제군을 설치한다고 가정했을 경우에 대하여 수치실험을 해본 결과는 대체로 예상한바대로 진하해빈의 보호에는 좋은 결과를 보여주고 있고 중앙방사제 부근 일대의

톱볼로의 진행도 진정시키고 있다. 그러나 하구폐색의 대책이 된다고는 보기 어렵다. 결과를 제시하고 있다.
