공동주택 철근공사의 실태조사에 관한 연구

A Study on the Actual Condition Survey of Apartment Rebar Work

이택운*

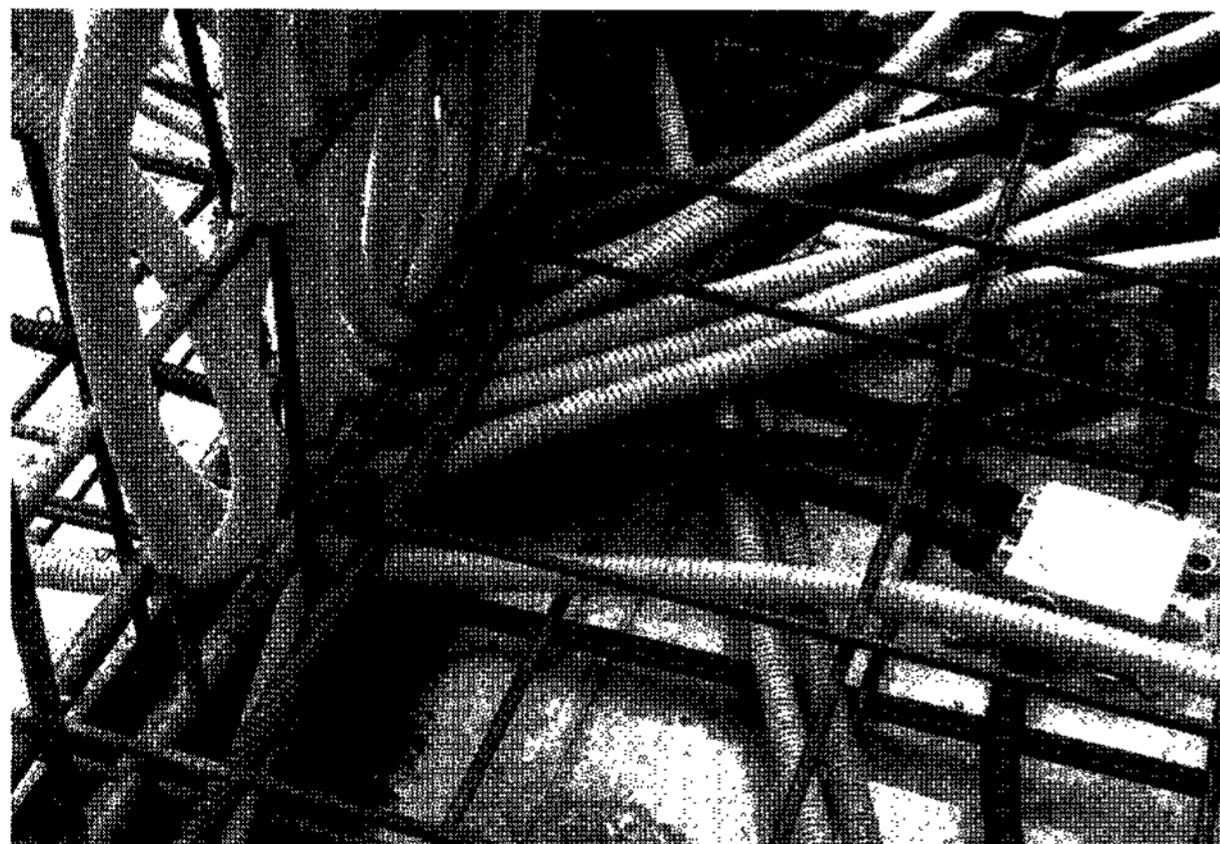
그림 1. 불량한 철근의 최소간격

구 분	조사결과	비 고
이음위치	주근/부근의 인장철근 중앙부 같은 위치에 설치	정척물 길이 철근 이용
이음길이	-주근 중앙부 인장 철근(D13) : 2.17m(0.53m) -주근 중앙부 압축 철근(D13) : 1.55m(0.53m) [그림 1참조] -부근 중앙부 인장 철근(D13) : 1.55m(0.53m) -부근 중앙부 압축 철근(D13) : 1.37m(0.53m)	-주근/부근 Straight배근 -콘크리트강도 21Mpa
이음상태	철근 배근후의 전기설비 및 기계설비 후속 공종에 따른 결속선 이음상태 다수 불량	
정착길이	-주근 인장철근(D13)정착길이 : 0.1m(0.284m) -주근 인장철근(D13)표준갈고리 : 0.513m(0.2m) -주근 압축철근(D13)정착길이 : 0.10m(0.15m)	-측벽세대 주근 -콘크리트강도 21Mpa
피복두께 및 Spacer	-주근의 피복두께 : 4.5cm -철근의 응력중심거리 : 15.8cm -Spacer는 약 $1m^2$ 마다 1개 정도 설치	
철근간격	전기분전반 및 온수분배기관의 집중 배관으로 최소간격 유지 못함 [그림 1 참조]

상기의 그림 1에서 전기분전반 부위에 과다한 전선용 PVC 배관으로 인하여 철근의 최소간격을 유지하지 못하여 철근의 부착력 저하와 콘크리트의 균열 발생이 예상된다.

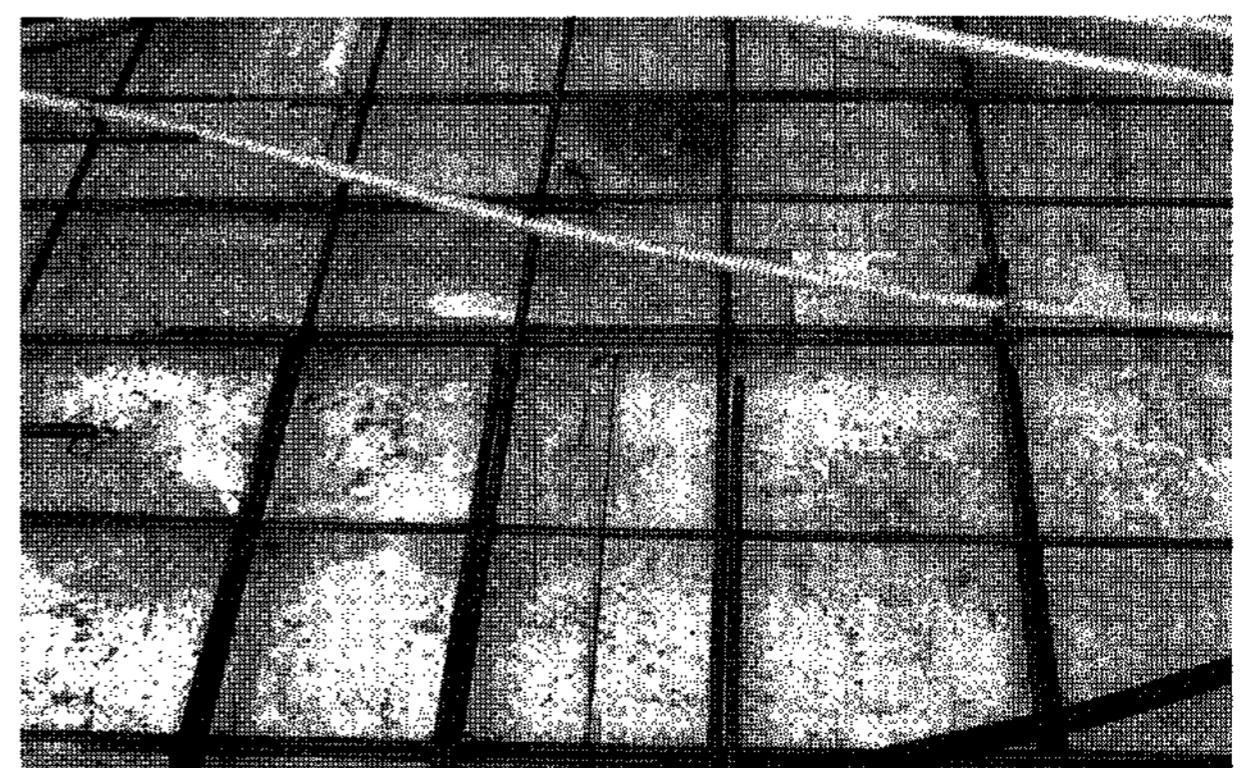
그림 2. 주근 중앙부 인장철근 이음

③ C현장의 경우도 표 11에서 보듯이, 주근 중앙부 인장 철근(그림 2)에서 설계도에서 요구하는 이음길이(0.39m)보다 약 3.5배나 길게 배근하였다. 또한, 정착에 있어, A현장과 같이 정착길이는 설계도에서 요구하는 길이보다 짧게 그리고 표준갈고리 길이는 더 길게 배근하였다.

구 분	조사결과	비 고
이음위치	주근/부근의 인장철근 중앙부 같은 위치에 설치	정착물 길이 철근 이용
이음길이	-주근 중앙부 인장 철근(D10) : 1.347m(0.39m)[그림 2 참조]	-주근/부근 Bend 배근 -콘크리트강도 21Mpa
이음상태	철근 이음상태 양호	
정착길이	-주근 인장철근(D10)정착길이 : 0.107m(0.219m) -주근 인장철근(D10)표준갈고리 : 0.337m(0.2m) -주근 압축철근(D10)정착길이 : 0.085m(0.15m)	-측벽세대 주근 -콘크리트 강도 21Mpa
피복두께 및 Spacer	-주근의 피복두께 : 4.5cm -철근의 응력중심거리 : 15.8cm -Spacer는 약 1m ² 마다 1개 정도 설치 -철근 배근후의 전기설비 및 기계설비 후속 공종에 따른 다수의 Spacer 전도 발생	철근배근 완료 후 거푸집 경유 박리제 도포로 철근표면에 오 염 →부착력 저하
철근간격	전기분전반 및 온수분배기관의 집중 배관으로 최소간격 유지 못함

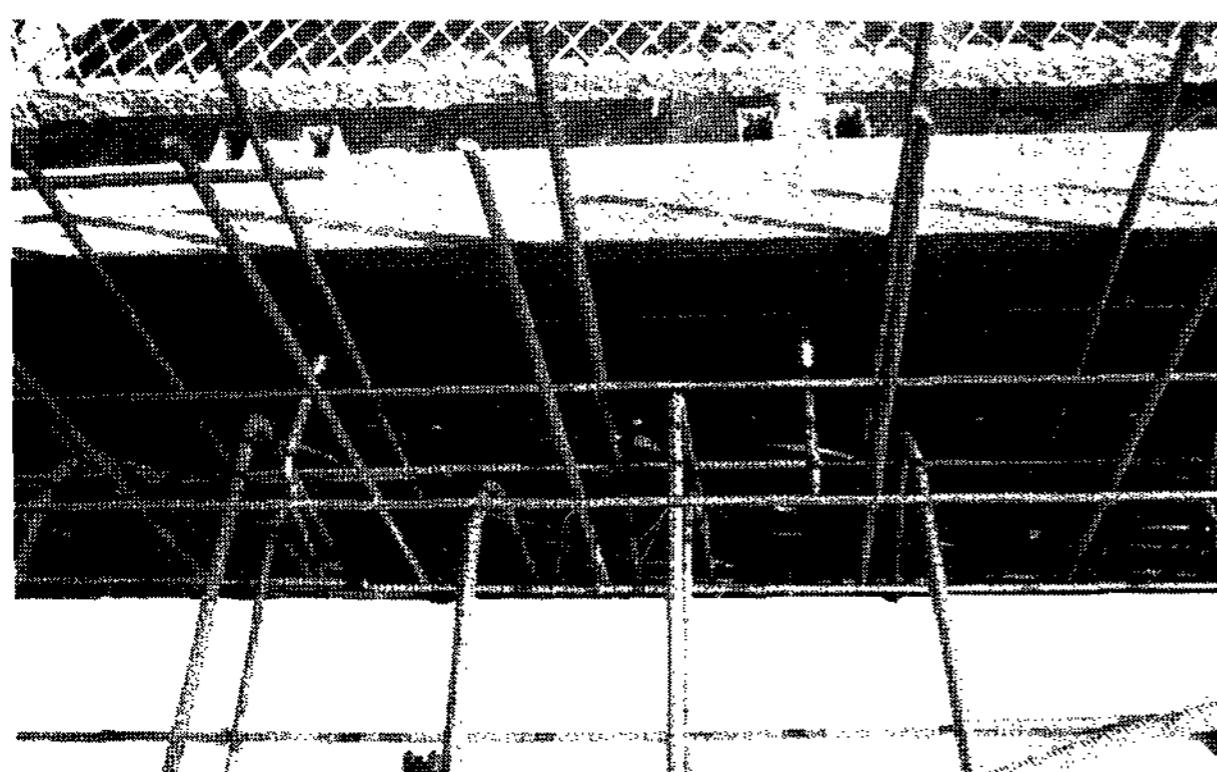
그림 3. 주근 압축철근 갈고리

특히, 주근의 압축철근에는 갈고리가 필요 없지만, 그림 3과 같이 갈고리가 시공되어 있다. 이는 강도설계법 철근콘크리트 시공에 있어 실무능력이 부족한 건축감리사가 건설회사 건축담당자에게 압축철근에 갈고리를 만들어 시공할 것을 지시하여 이루어졌다. 이로 인하여 철근자재와 노동력 낭비를 초래하였다.
