선박 BLOCK SHELL을 크레인으로 탑재 중 샤클 파손으로 총돌

뒤로 후진 중인 지게차에 협착

핸드리프트를 이용하여 이송 중 바퀴에 협착

고압기 청소작업 중 안전수칙 미준수로 인한 폭발

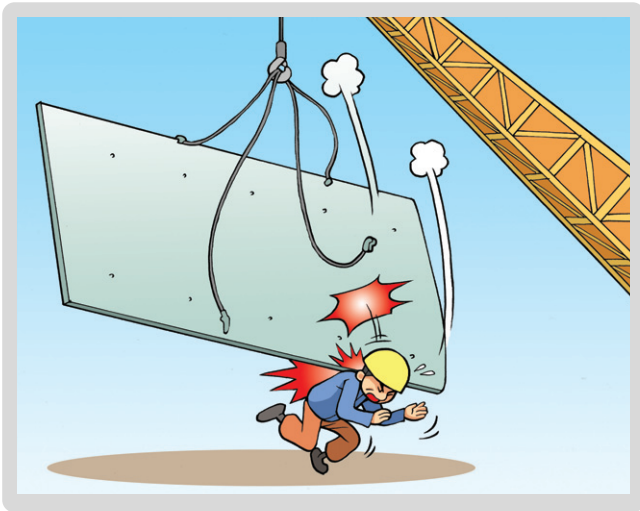
선박 BLOCK의 SHELL(25톤)을 조립하기 위하여 크레인으로 인양한 후 취부선을 맞추기 위해 LEVER BLOCK으로 당기는 중 BLOCK SHELL 러그에 체결된 4개의 샤클중 아래쪽 2개가 파손되어 흔들리는 블럭에 재해자가 충돌되어 발생한 재해

선박 BLOCK SHELL(25톤)에 설치된 4곳 러그에 샤클로 체결하여 타이어식 이동용 크레인으로 인양 한 후 대형 블럭에 탑재하기 위해 옮기고, 옮겨진 BLOCK SHELL을 탑재하기 위해 대형 블럭 상부 10~20cm 높이에서 크레인 작동을 중지시켜 취부선을 맞추기 위해 블럭 내부에서 LEVER BLOCK을 설치하여 내부쪽으로 당기는 중 러그에 체결된 샤클 2개가 파

손 되면서 흔들리는 블럭에 작업자 충돌하여 사망함

- (1) 러그에 적합한 샤클 미사용
- (2) 중량물 취급시 위험 반경내 작업자 상주
- (3) 중량물 취급 작업시 작업계획서 미작성
- (4) 샤클에 대한 정기적인 검사 미흡

- (1) 러그에 적합한 샤클 사용
- (2) 중량물 취급시 위험 반경내 작업자 대피조치 철저
- (3) 중량물 취급 작업시 작업계획서를 작성하여 작업자에게 주지교육 실시
- (4) 샤클에 대한 정기적인 육안 및 비파괴검사 실시

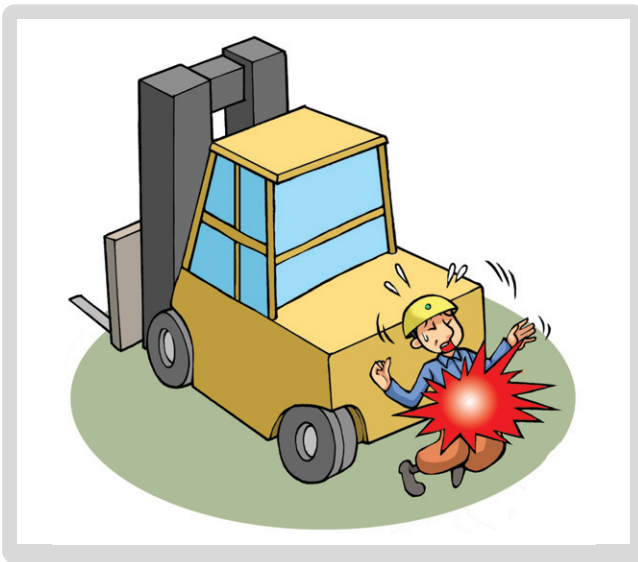
수출물량을 화물차에서 지게차를 이용하여 창고로 하역 중에 수출화물이 적재된 팔레트를 내려놓고 뒤로 후진하며 방향을 바꾸던 지게차에 치여 피해자가 넘어지면서 지게차 후미부분의 프레임과 지면사이에 협착되어 사망한 재해

화물트럭에서 지게차가 물품을 하역하는 과정에서 피해자가 작업반경내 위치하고 있었으나 주변 교통량이 많고 혼잡하여 복합소음이 발생, 지게차의 후진시 경보음이 울리고 있었으나 소리가 작았으며 비가 오는 과정에서 작업이 진행되어 더욱 작업이 급하게 이루어져 지게차의 운전자 및 피해자가

상호위험성을 망각, 작업지휘자의 신호미흡 및 작업계획의 미비, 구내속도의 미규정, 경광등의 미 작동 상태에서 작업자가 지게차 작업반경내 접근, 지게차에 치여 사망함

- (1) 경보기소음 인식의 어려움, 경광등 미작동, 피해자의 위험지역내 접근
- (2) 작업계획서의 미비, 구내 속도 미규정(후진시 지게차 과속 추정), 작업지휘자 책임 미완수, 주변 교통환경 열악, 안전보건교육 실시 미흡, 가속 구내제한속도 미규정

- (1) 지게차의 경광등 및 경보기의 정상 작동상태 보완
- (2) 지게차의 구내속도 규정 준수 및 작업계획에 의한 작업 실시, 작업지휘자 책임완수
- (3) 지게차 관련 사고사례 중심의 안전교육 실시 및 지게차 운전자에 대한 안전교육 철저

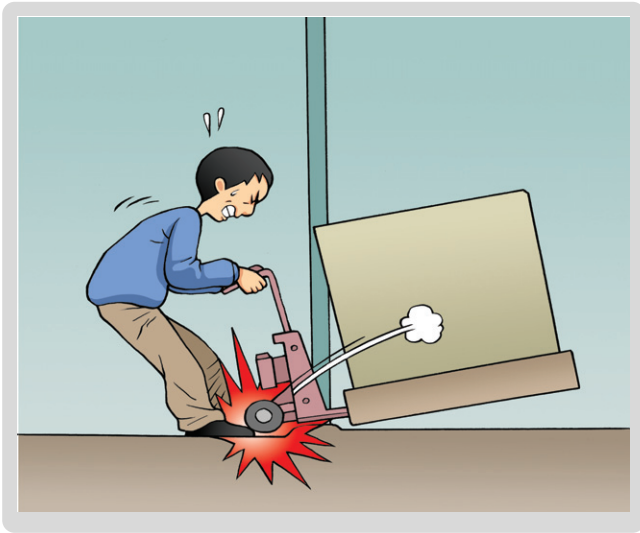
사내 원사절단실 작업 중 원사박스를 절단실로 운반하기 위하여 핸드리프트 포크에 파렛트를 삽입한 후 당기며 절단실로 이동하다가 절단실 문턱에 리프트 바퀴가 걸려 움직이지 않자 이를 무리하게 당기다가 갑자기 당겨지며 재해자의 발이 리프트 바퀴에 끼인 재해

재해당일 원사절단실에서 원사절단 작업을 실시하다가 절단실 밖의 원사박스를 실내로 운반을 하기 위해 파렛트에 적재한 원사박스를 핸드리프트로 들어 실내로 당겨 운반하던 중 문턱에 바퀴가 걸려 당겨지지 않게 되자 뒤로 밀었다가 무리

하게 당기자 갑자기 당겨지면서 바퀴가 안전화를 착용하지 않은 재해자의 발등에 오르면서 발가락을 다친 재해임

- (1) 안전작업요령에 대한 교육 및 관리 소홀
- (2) 리프트 안전조치 보강 필요(협착 포인트 방호 필요)
- (3) 작업자 개인보호구 미착용
- (4) 작업 통로에 빠질 위험이 있는 문턱 방지

- (1) 안전작업, 의식고취를 위한 교육 및 현장관리를 철저히 실시
- (2) 바퀴에 발이 들어가지 않도록 방호커버를 설치
- (3) 작업자의 발을 보호할 수 있도록 안전화를 지급 착용
- (4) 핸드리프트가 이동하는 작업 통로에는 바퀴가 빠지지 않도록 문턱없는 구조로 재정비

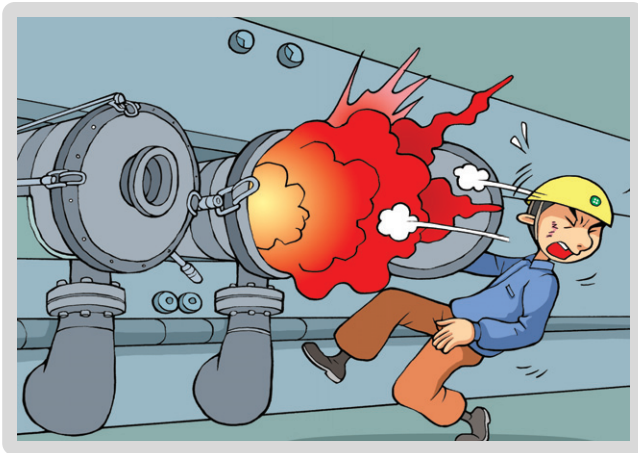
섬유가공(원단세척 및 탈수) 작업장에서 작업이 끝난 후 고압기를 세척하는 과정에서 가스소다(수산화나트륨, NaOH)와 과산화수소(H₂O₂)를 과다투입 하고 외통문에 부착되어 있는 5개의 볼트를 안전하게 체결하지 않은 상태에서 순간적인 승온(약 100℃), 승압으로 폭발하여 고온의 물이 당해작업자 및 원심기 작업자에게 비산되어 발생한 재해

작업교대시간을 맞추기 위해 고압기 세척작업을 하는 과정에서 가스소다(수산화나트륨, NaOH)와 과산화수소(H₂O₂)를 과다투입하고 외통문에 부착되어 있는 5개의 볼트를 안전하게 체결하지 않은 상태에서 순간적인 승온(약 100℃), 승압으로 고압기가 폭발하여 외통문이 비산되면서 고온의 물이 당해작

업자 전신에 접촉되고 근접하여 작업하던 원심기 작업자 신체 일부에 접촉되는 재해가 발생하여 피재근로자가 사망함

- (1) 가스소다 및 과산화수소 과다 투입
- (2) 외통문 5개를 안전하게 체결하지 않음
- (3) 압력가스 드레인 밸브를 개방하지 않은 상태에서 작업
- (4) 지나친 승온·승압

- (1) 내부압력 및 온도지시계 철저히 확인 작업(청소작업시 100℃미만 준수)
- (2) 고압기 세척작업시 저온의 물에 가스소다 및 과산화수소 소량투입
- (3) 체결볼트 5개는 염색작업 및 청소작업시 반드시 모두 안전하게 결속
