# 특수건물 화재의

## 특징과 조사

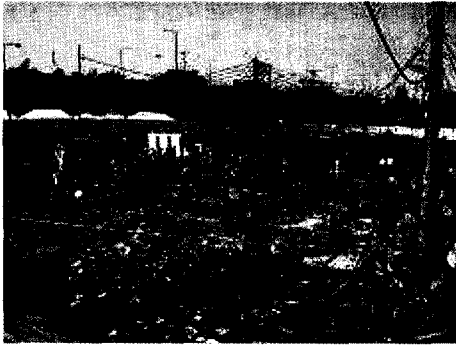
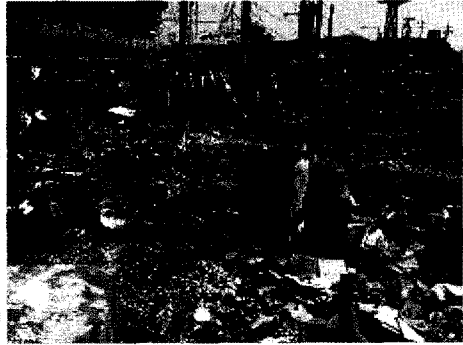
〈사진3〉 비닐하우스 화재현장

a) 비닐하우스 화재현장

b) 발화지점 범위 내의 연소물

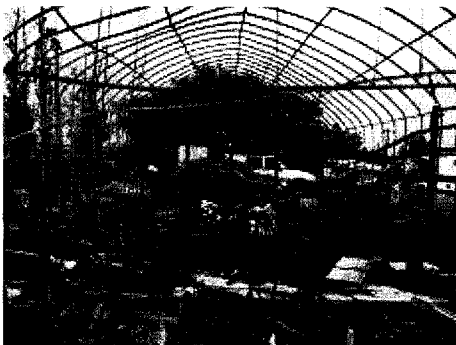
〈사진4〉 단독 비닐하우스 화재

〈사진4〉에서와 같이 일정 구획이 정해진 화재현장이라 하더라도 벽면과 천장이 모두 소실되어 화재의 흐름을 파악하기 힘들어도 화재 후 2차적으로 남을 수 없는 발열체(사진 5)를 찾는다면 화재 원인을 판단하는데 결정적 도움을 줄 것이다. 〈사진5〉에서 보여주는 콘센트 갈날의 접촉부 과열은 사용 중 불완전 결합에 의한 것으로 갈받이가 벌어져 탄력을 잃었다든가, 플러그 단자와 콘센트 갈받이 간의 접촉부에 이물질이 개입되어 접촉 저항이 증가한 결과를 보여준다. 특히 정상적 결합의 경우에도 부하측 기기에 과부하가 작용되어 선로에 과전류가 흐르는 경우 전도성의 장애를 가져올 수 있는 접촉부에서 가장 먼저 발열이 생길 수 있다. 이로 인해 콘센트 몸체와 주변 가연물에 착화되어 화재로 발전되는데, 이때 접촉부의 국부적 과열은 전원 공급측의 차단기를 전혀 작용시킬 수 없기 때문에 일단 시작되면 회로에 의한 자체 전류 차단 없이 거의 화재로 이어지게 된다고 볼 수 있다.

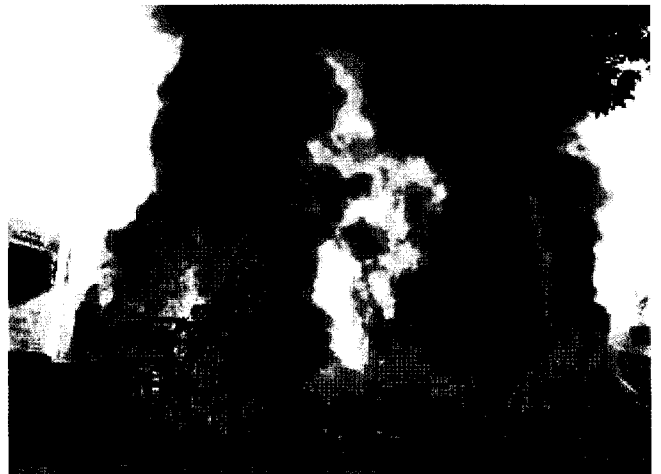
〈사진6〉 모델하우스 화재(뉴스시스 2008. 9. 9)

모델하우스는 방화문이나 소방시스템을 영구적으로 하기 힘들고 상주 예방 인원이 상존하기 어려운 허점이 있어서 일단 한번 화재가 발생하면 건물 전체가 전소되는 경우가 대부분이다. 벽면이 화염에 약한 가연성이다 보니 화재가 발생되면 실내 내부가 쉽게 노출되어 사망이 바깥과 통하게 되어 충분한 산소공급과 자유로운 화염의 이동으로 삼시간에 건물 전체에 옮겨 붙게 되어 전체적으로 보면 하나의 모닥불로 타오르는 형태를 띠기도 한다. 일반 건물에서 화염을 가둬두는 벽면이나 방화문 등에 의한 구획의 역할이 없기 때문이다.
