글 | 박창복  
전 한국화재보험협회 중앙지부장

1. 머리말

**4. 복합상영관의 인명안전대책**

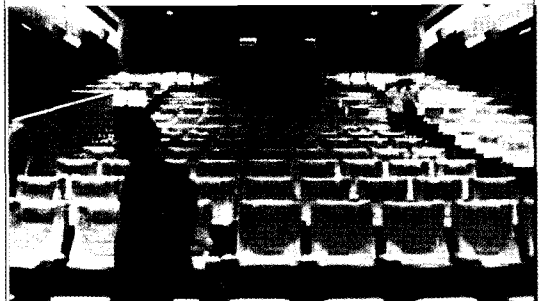
폭을 일정하게 유지하기보다는 피난계단에 가까  
운 쪽 통로의 폭을 보다 넓게 하여 피난시의 병목  
현상을 방지하여야 한다. 또한 상영관의 출구는 2  
방향피난이 가능하게 서로 멀리 떨어져 있어야 긴  
급사태가 발생할 경우에도 막힐 가능성을 최소화  
할 수 있다. 또한 가급적 피난계단에서 가까운 쪽  
에 위치하도록 배치한다. (사진 : 스크린쪽 양측에  
만 비상구가 있고 뒤쪽은 없는 복합상영관)

〈사진〉 상영관 후면에 비상구 미설치로 전면의 화재 시 탈출통로 봉쇄
