What is your diagnosis?

최지혜 (해마루 소동물임상의학연구소)

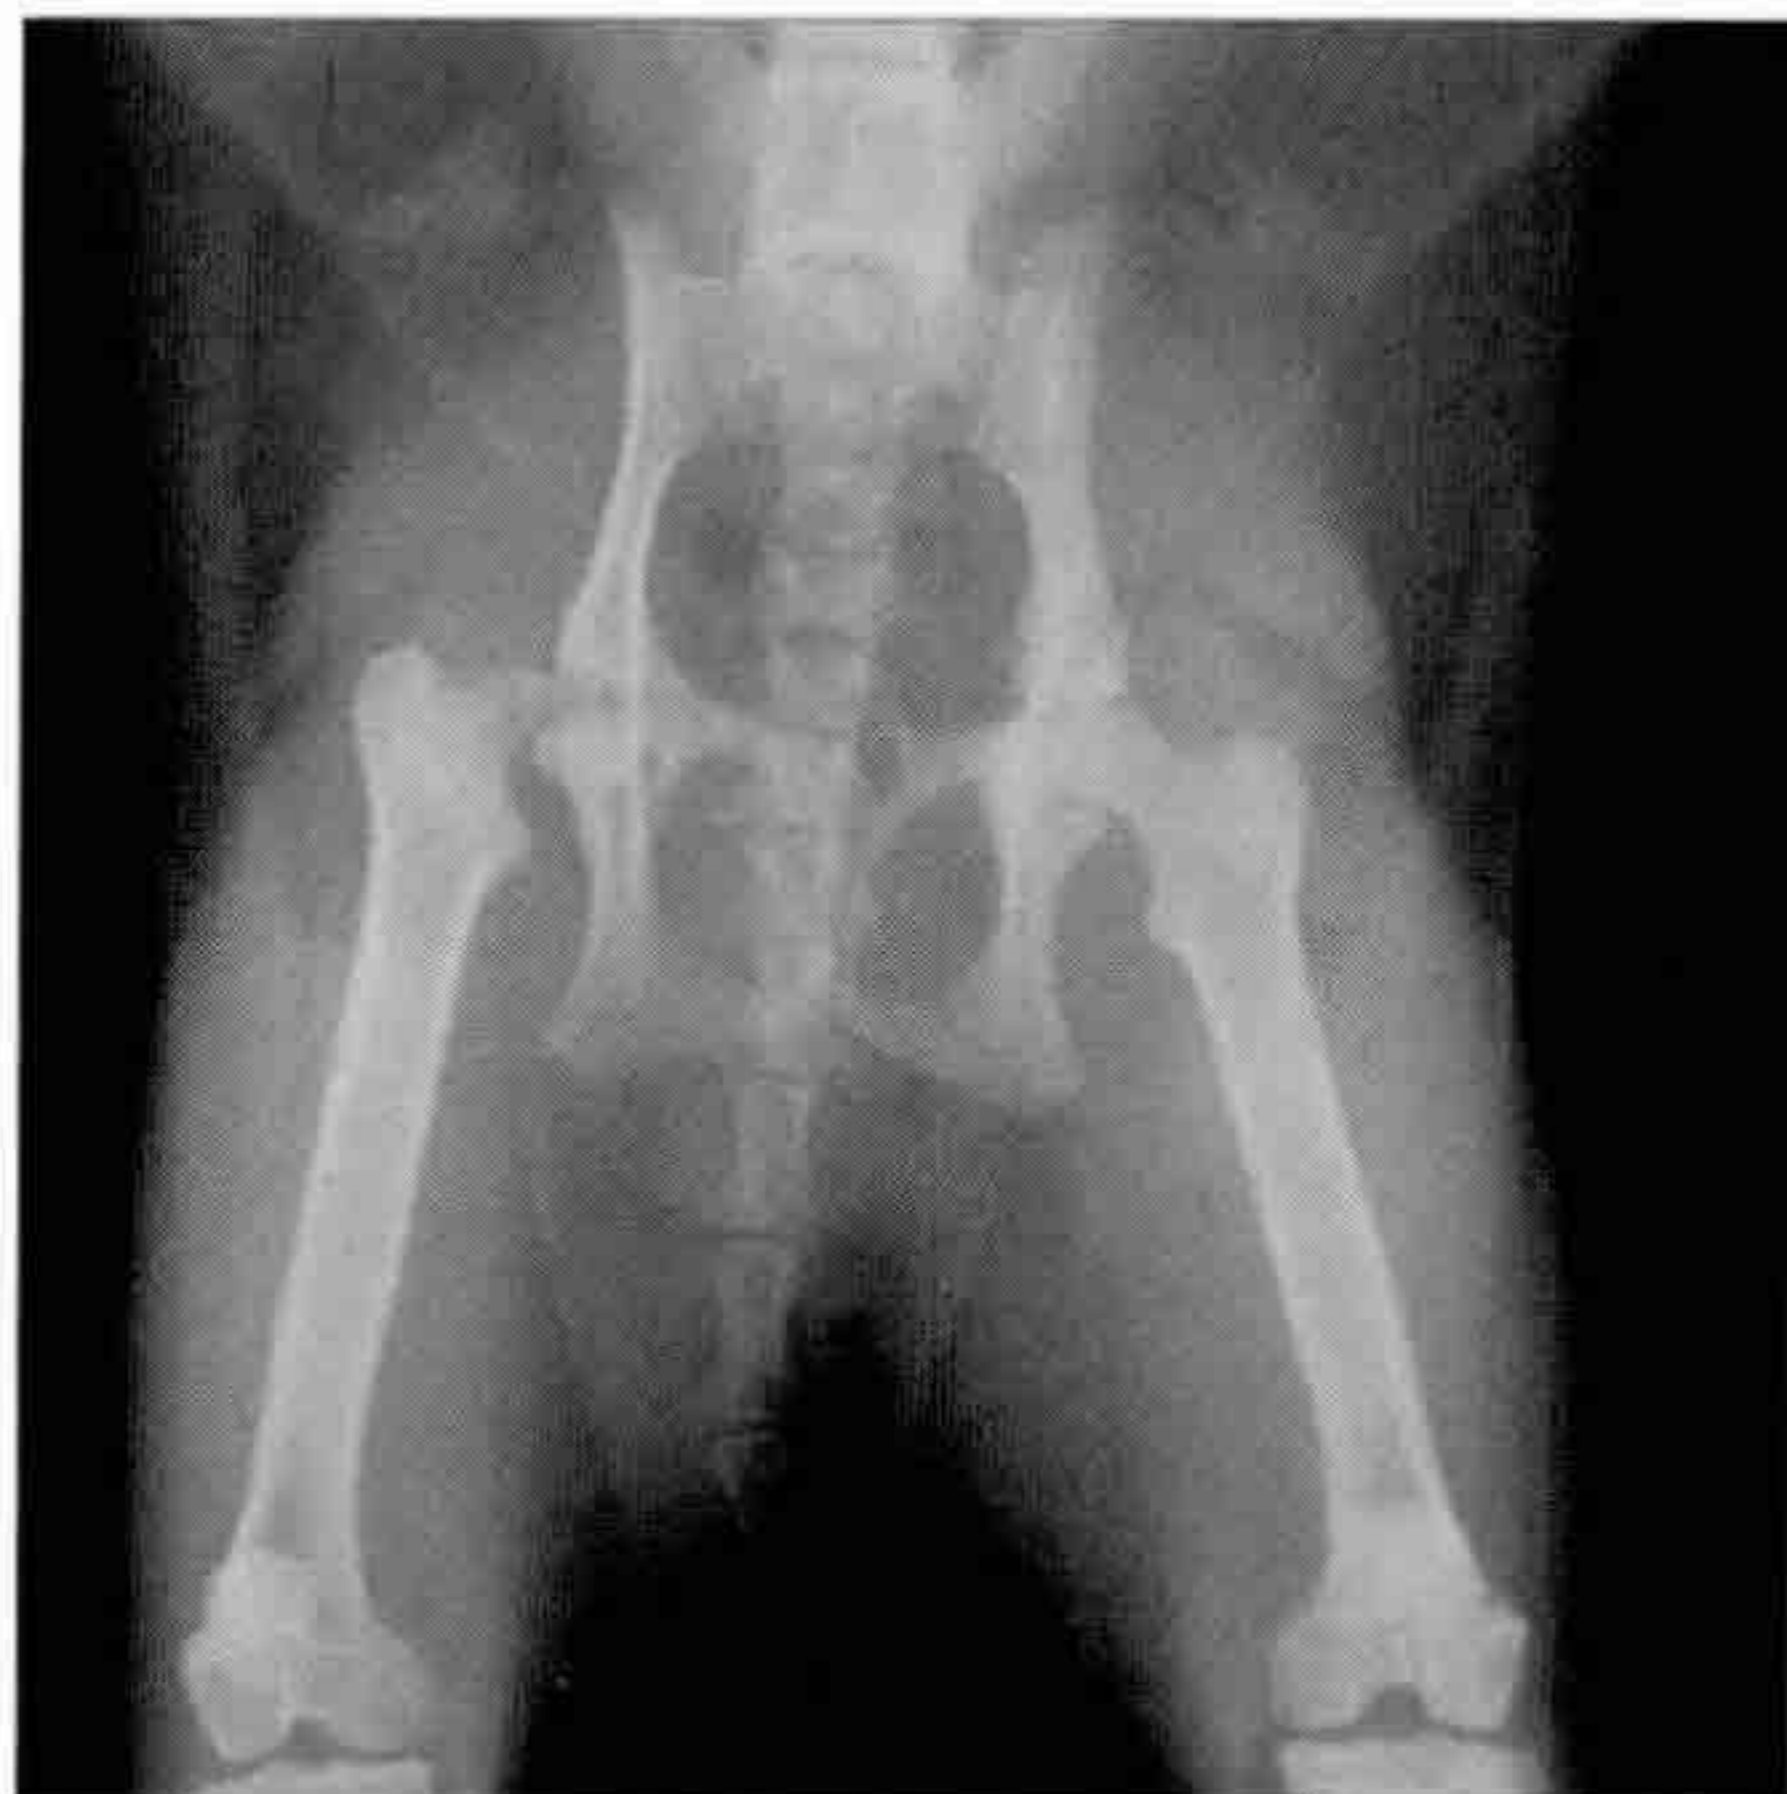
[그림 1] 이 환자의 골반골 복배상

이 환자의 골반을 촬영한 복배상입니다.

이 사진에서 좌측 대퇴골두와는 달리 우측 대퇴골두가 매우 작아져 있는 것을 알 수 있습니다. 이는 대퇴골의 끝 부분인 capital 부분(점선 부분)이 골절되어 이 부분은 관절구 내에 남아있기 때문입니다.

따라서 이 환자는 좌측 관골구 골절과 우측 대퇴골두의 capital (골단) 부위 골절로 진단할 수 있었습니다.

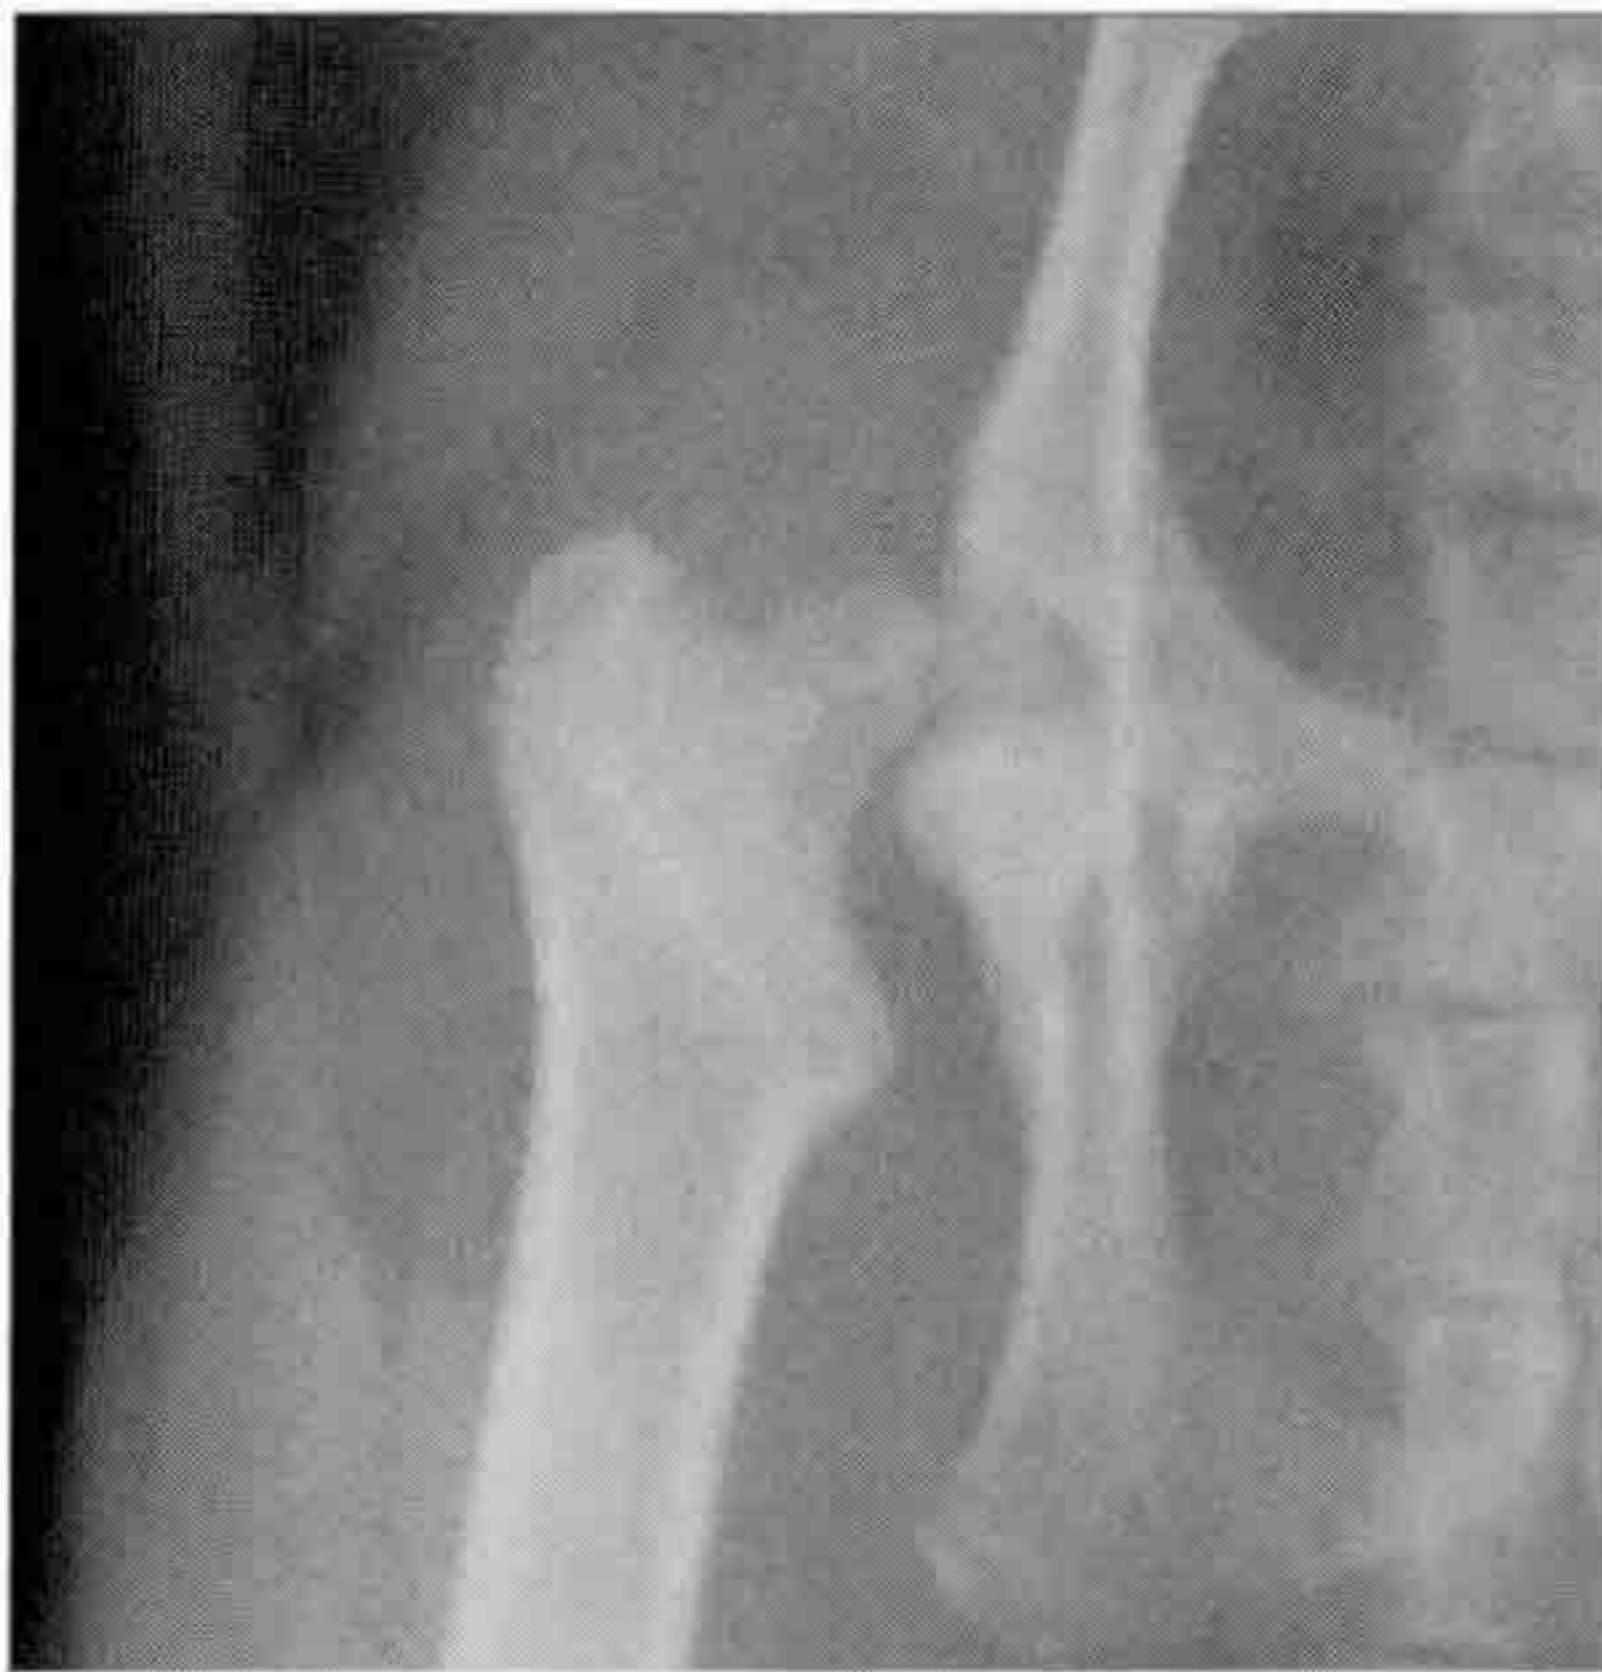
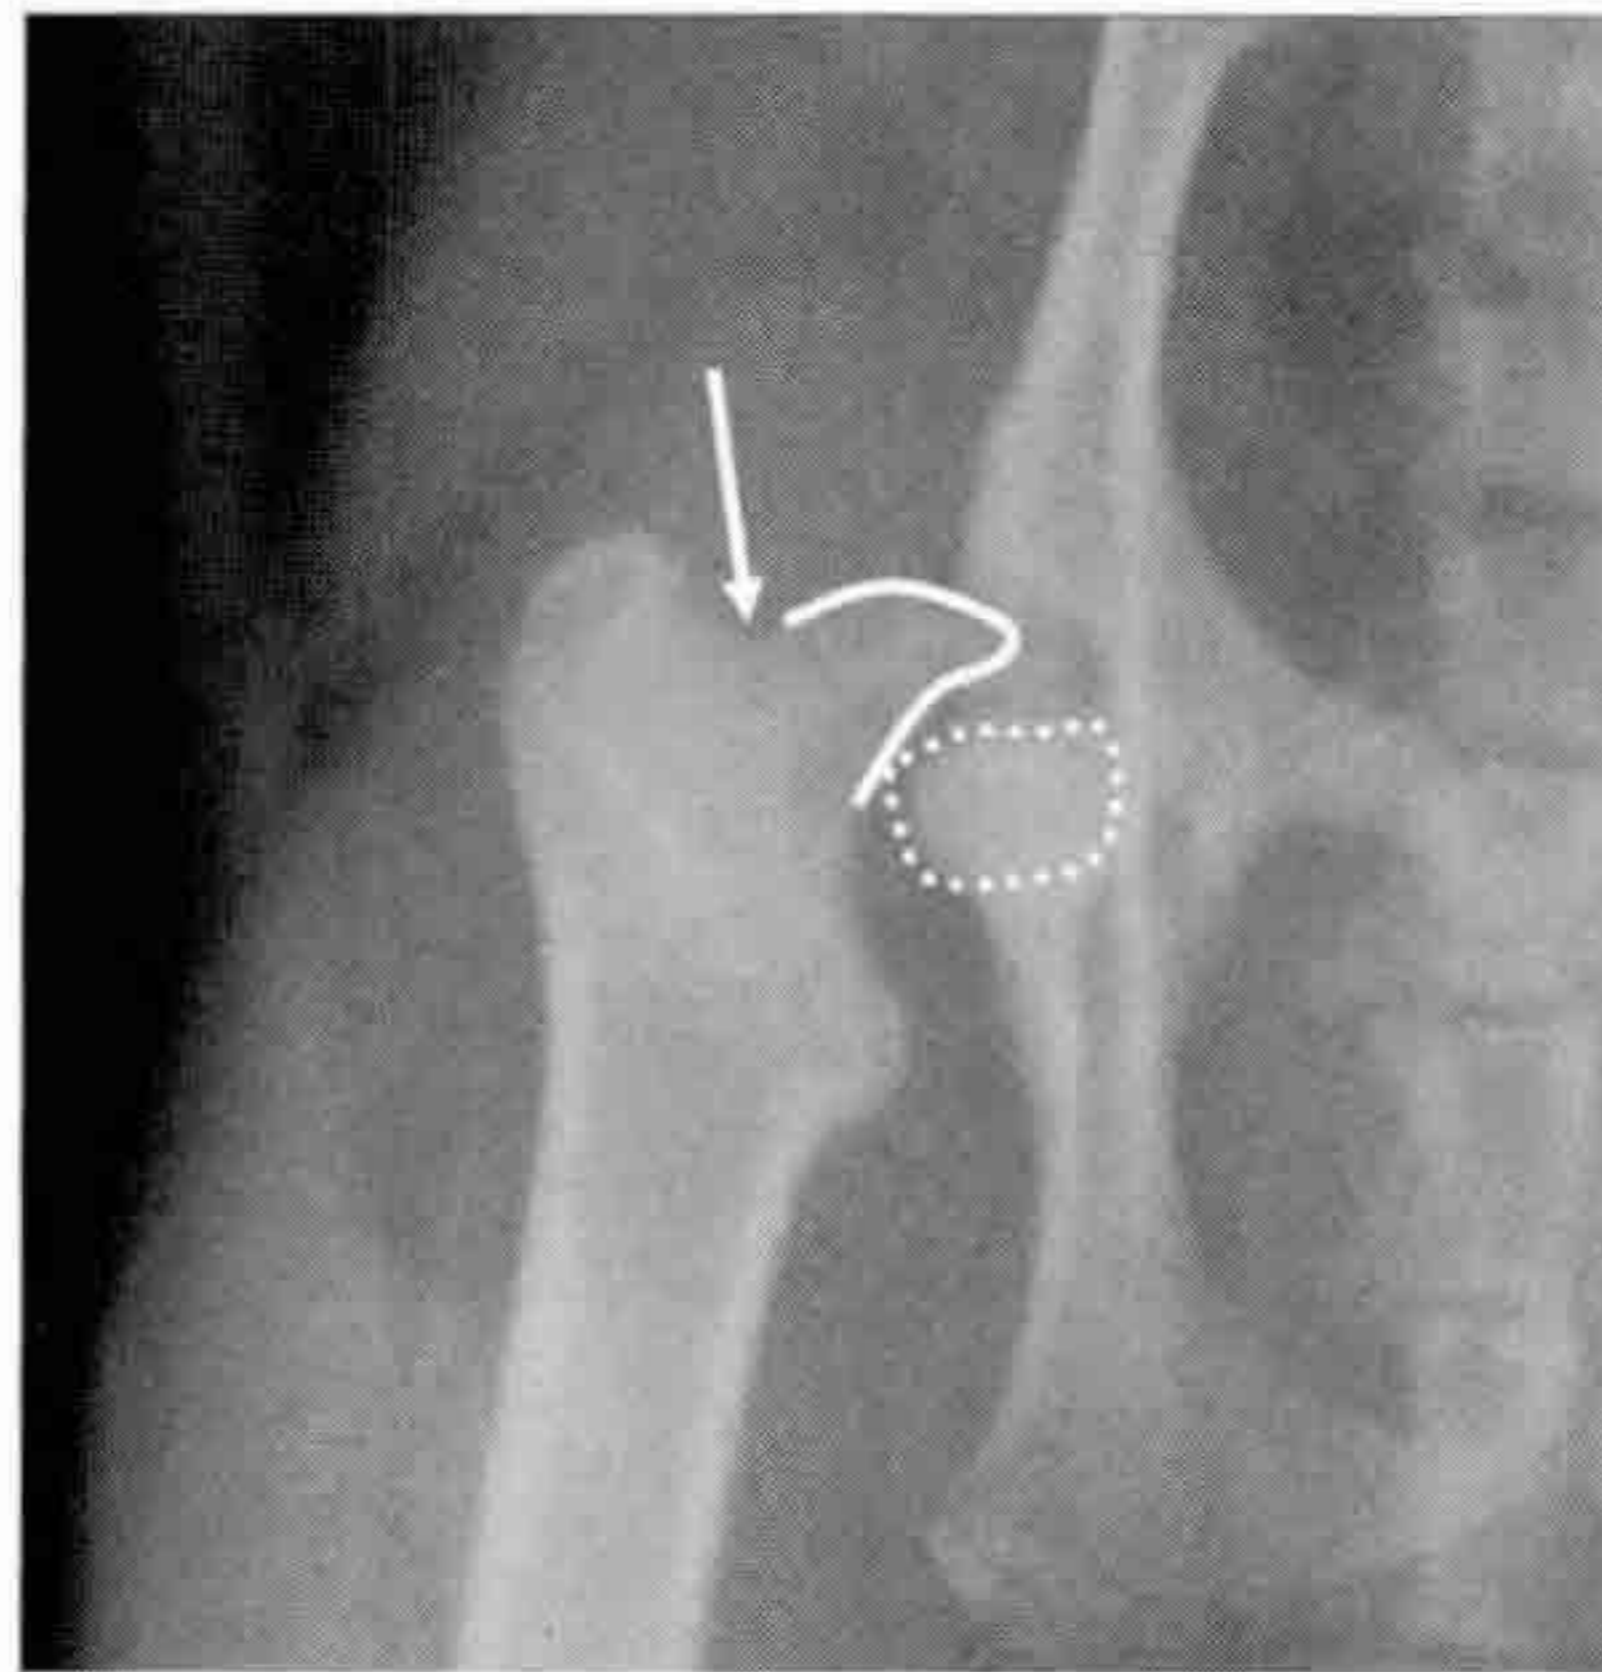
[그림 2] 이 환자의 우측 고관절 부분 확대상

아래는 우측 고관절을 확대한 사진입니다.

다시 환자로 돌아가 살펴보면, 이 고양이의 우측 고관절의 capital 이 골절되어 관골구에 남아있고, 나머지 대퇴골두 (그림 2; 실선 부분)와 대퇴골경 (그림 2; 화살표 부분)이 작은 크기로 관찰되고 있습니다.

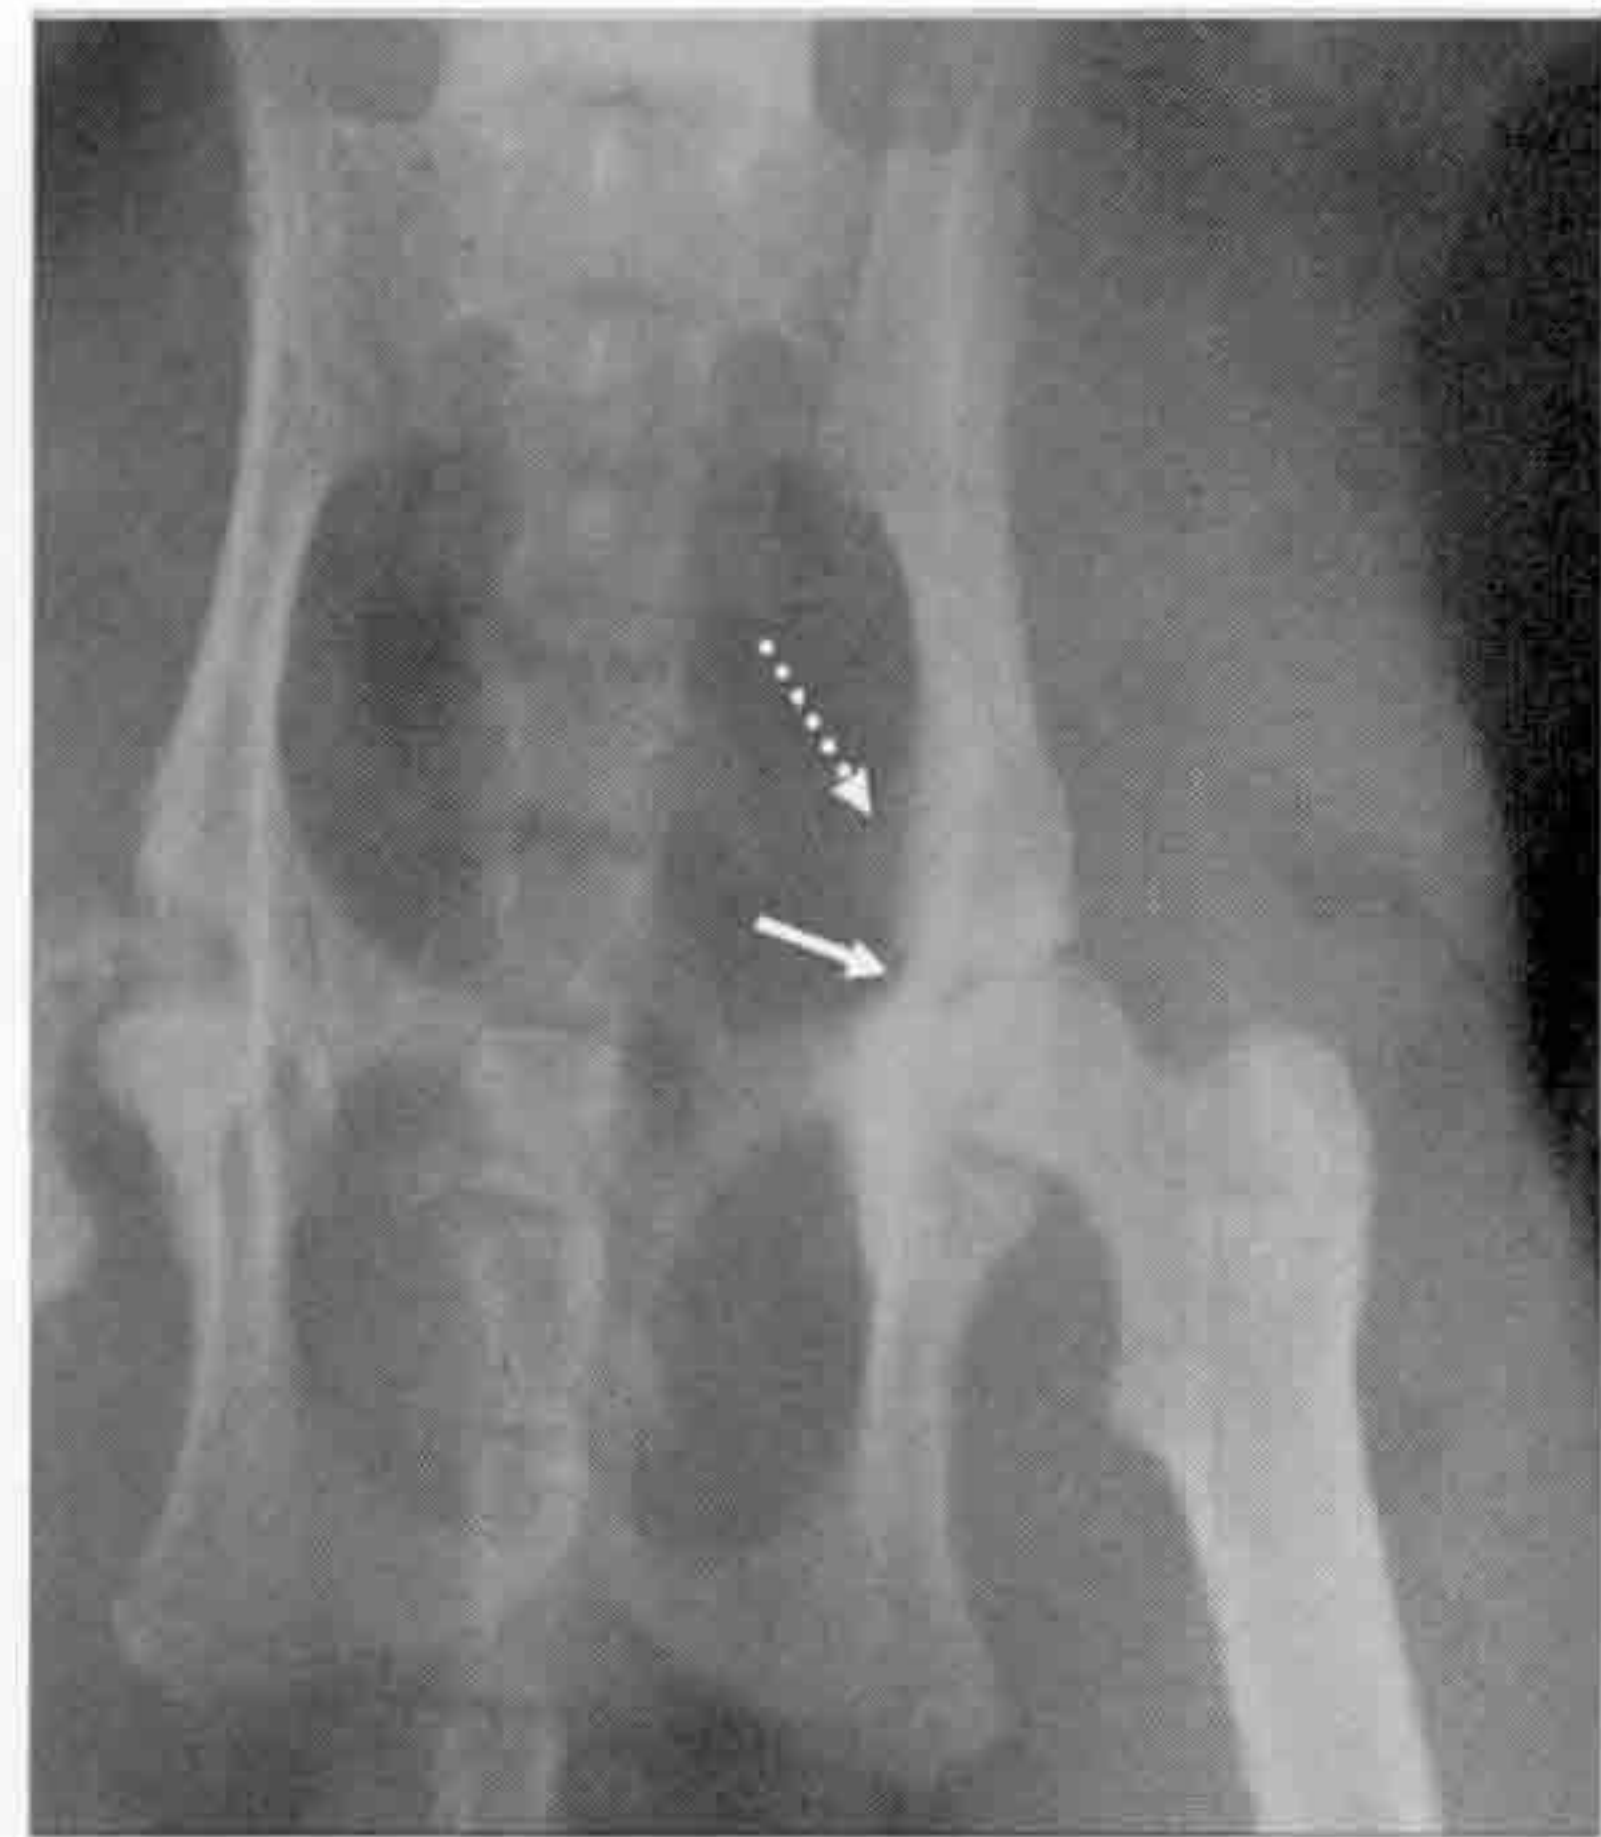
[그림 4] 고양이 환자의 좌측 골반 부분

또한, 좌측 후지에서는 고관절의 아탈구나 탈구, 대퇴골의 골절 소견은 없으나, 관골구의 골절 (실선 화살표)이 관찰되고 창상 후 한달간의 시간이 흐르면서 골절부 주변으로 신생골이 형성 (점선 화살표)된 소견이 확인됩니다.

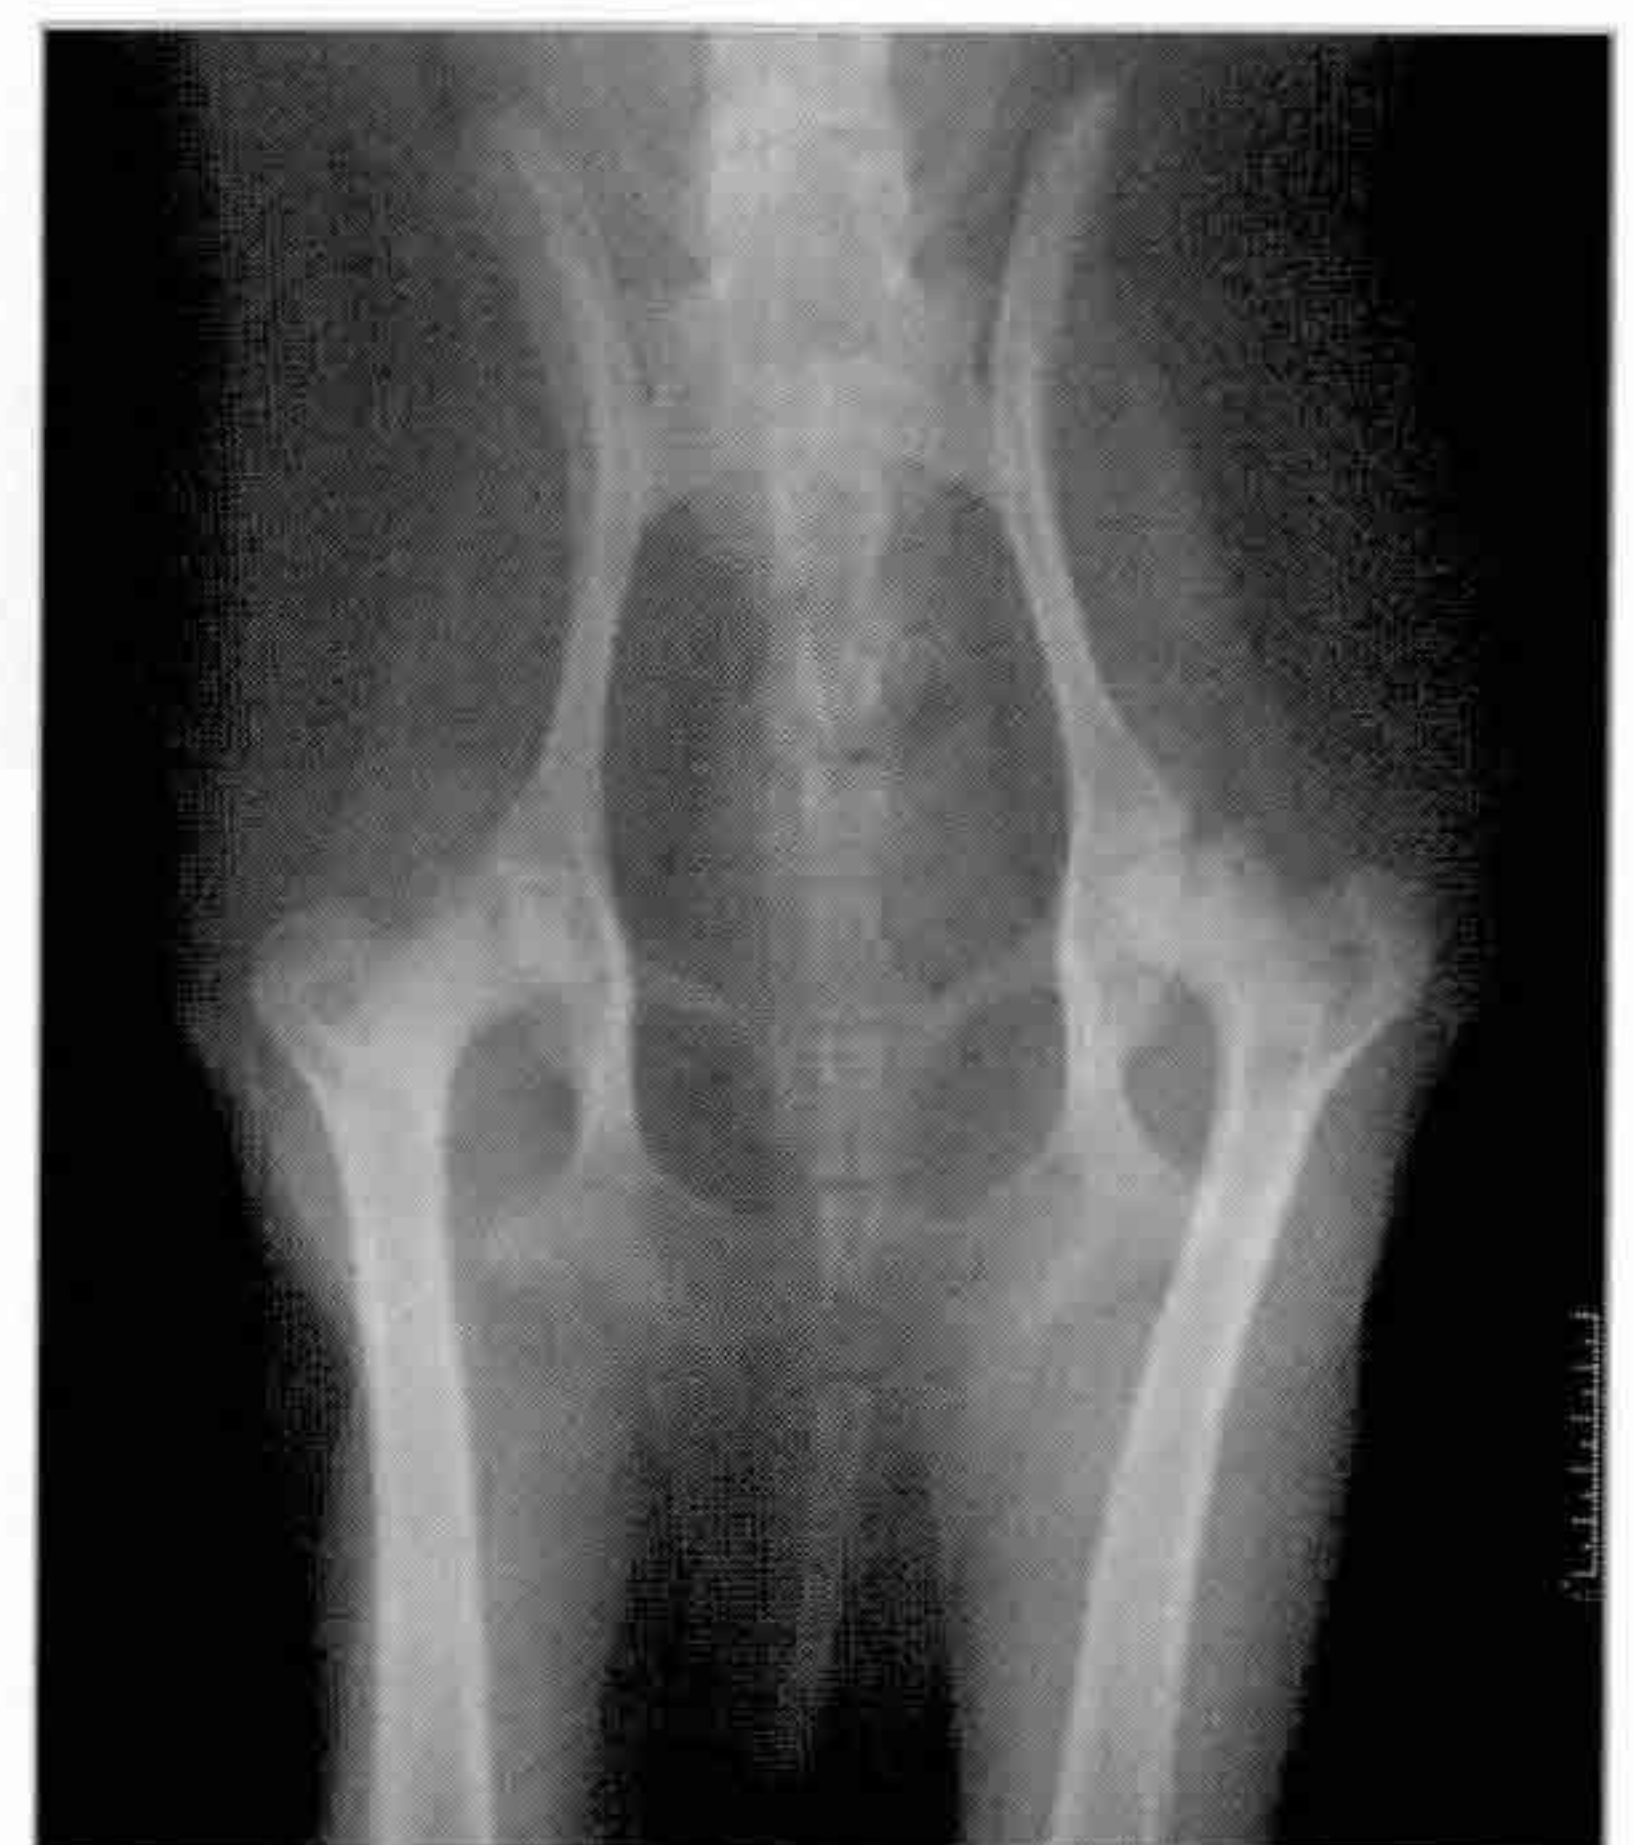
[그림 5] 양측 후지 파행과 근육 위축으로 내원한 11개월령 개의 골반 복배상

그림 5는 11개월령의 개로 약 석 달간 후지 파행을 보여 이차진료 의뢰되었습니다. 양측 후지 파행과 심한 후지 근육 위축의 원인을 확인하고자 방사선 검사를 실시하였습니다.

방사선 검사상 양측 고관절 부분의 이상 소견이 확인되었습니다. 정확한 평가를 위해 각 부위별로 확대해서 살펴보겠습니다.

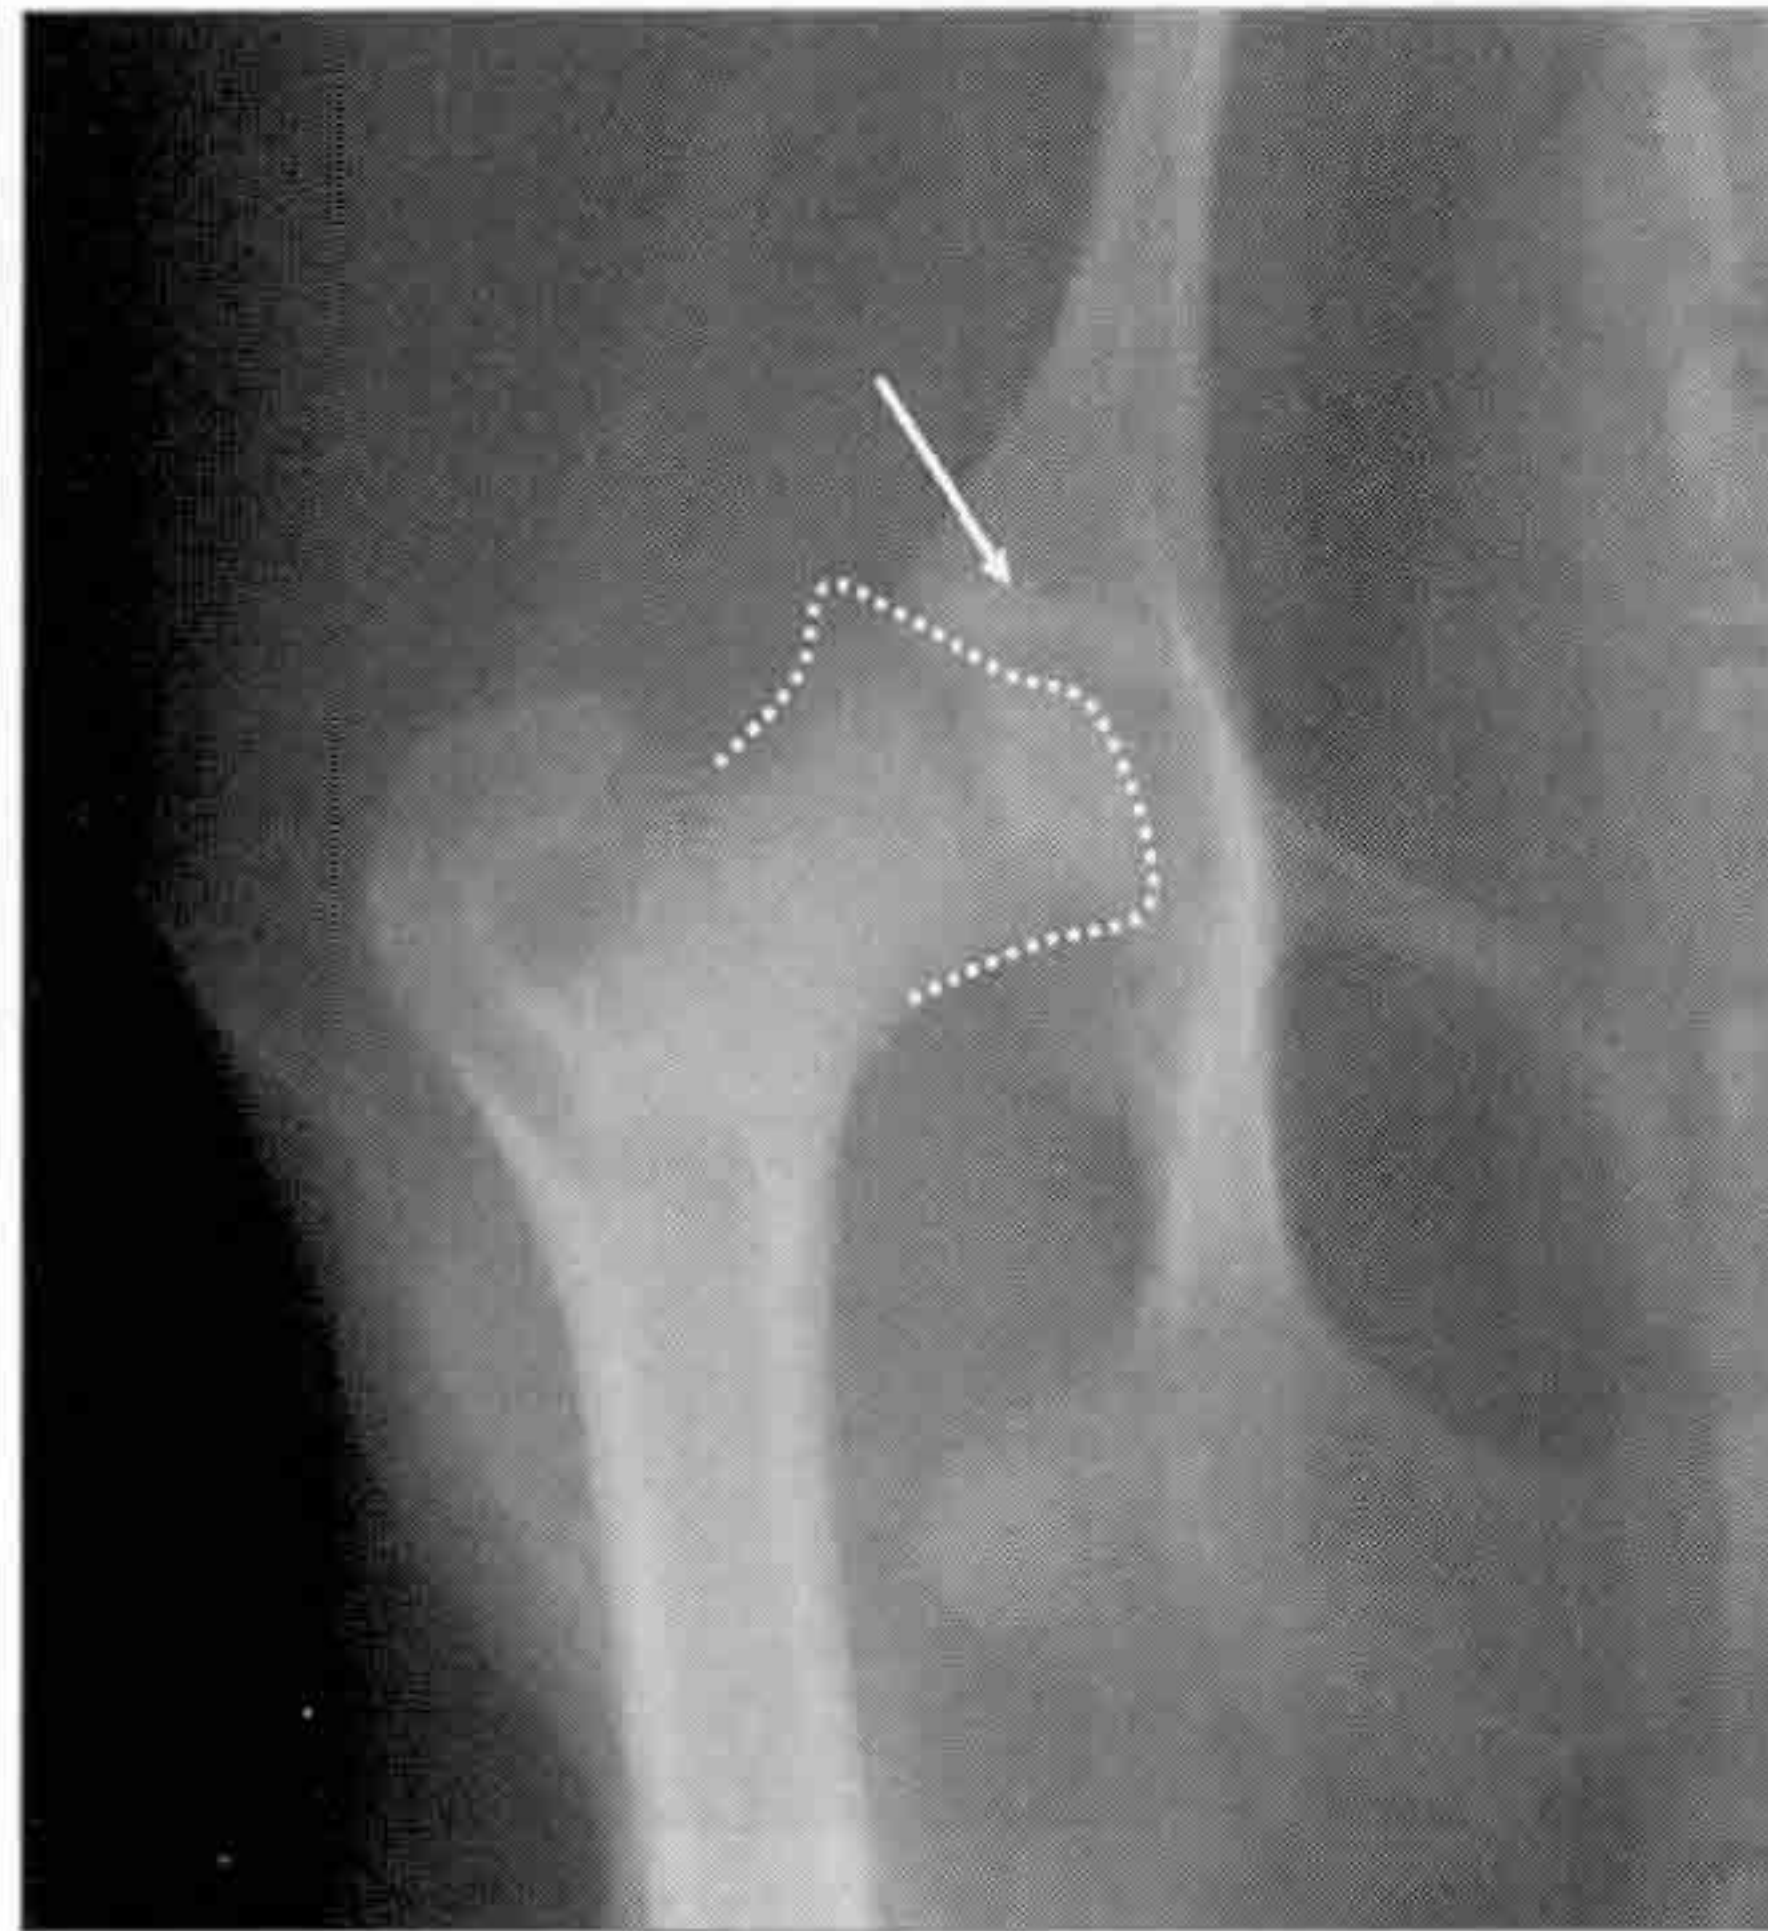
[그림 6] 양측 후지 파행을 보인 11개월령 개의 우측 고관절

우선, 우측 고관절 부분은 살펴보면 대퇴골두의 모양 (점선 부분)이 둥글지 못하고 불규칙한 모양으로 관찰되며, 특히 대퇴골두의 일부 밀도가 낮아져 검게 보이는 부분이 관찰됩니다. 대퇴골경과 대퇴골두의 두께 차이가 거의 나지 않는데, 이는 대퇴골두의 크기가 작아졌기 때문입니다. 또한, 관절구의 연골하골의 비후 (화살표)가 관찰됩니다.

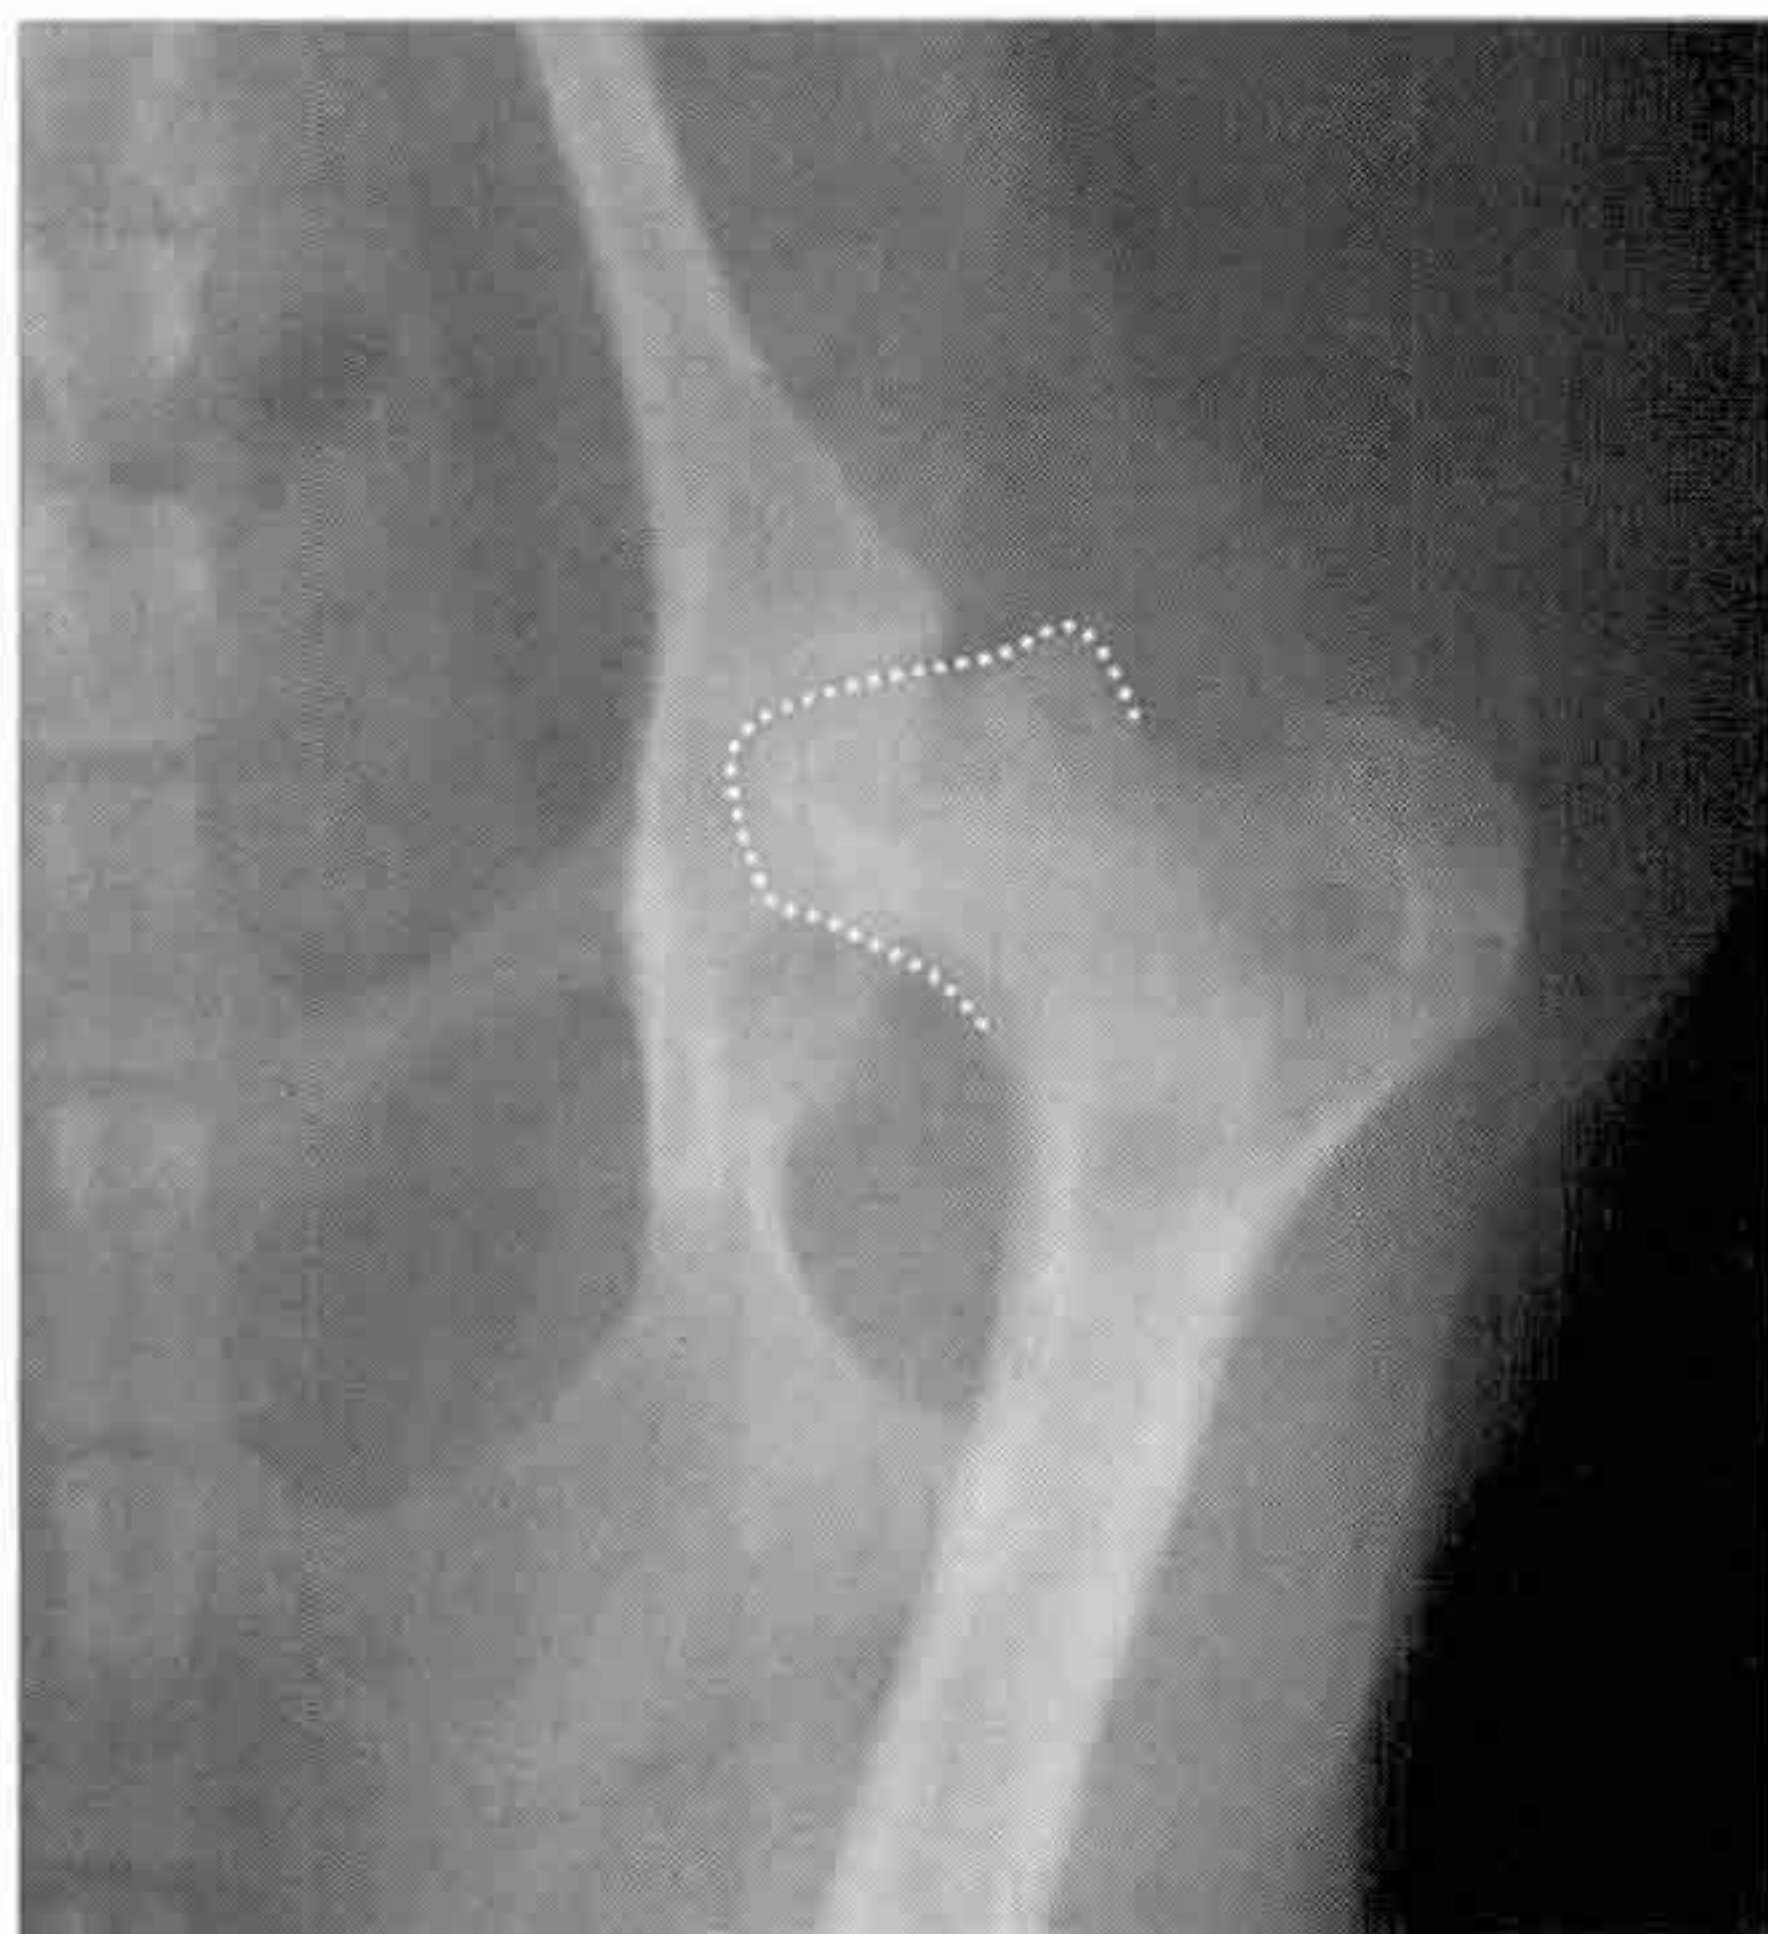
[그림 7] 양측 후지 파행을 보인 11개월령 개의 좌측 고관절

좌측 대퇴골두의 모양 (점선 부분) 역시 불규칙하며 대퇴골두의 크기가 작아지고 국소적으로 밀도가 감소한 것이 관찰됩니다. 하지만, 이 개의 우측, 좌측 대퇴골경 부분에는 특이적인 이상 소견이 없습니다.
