What is your diagnosis?

최지혜 (해마루 소동물임상의학연구소)

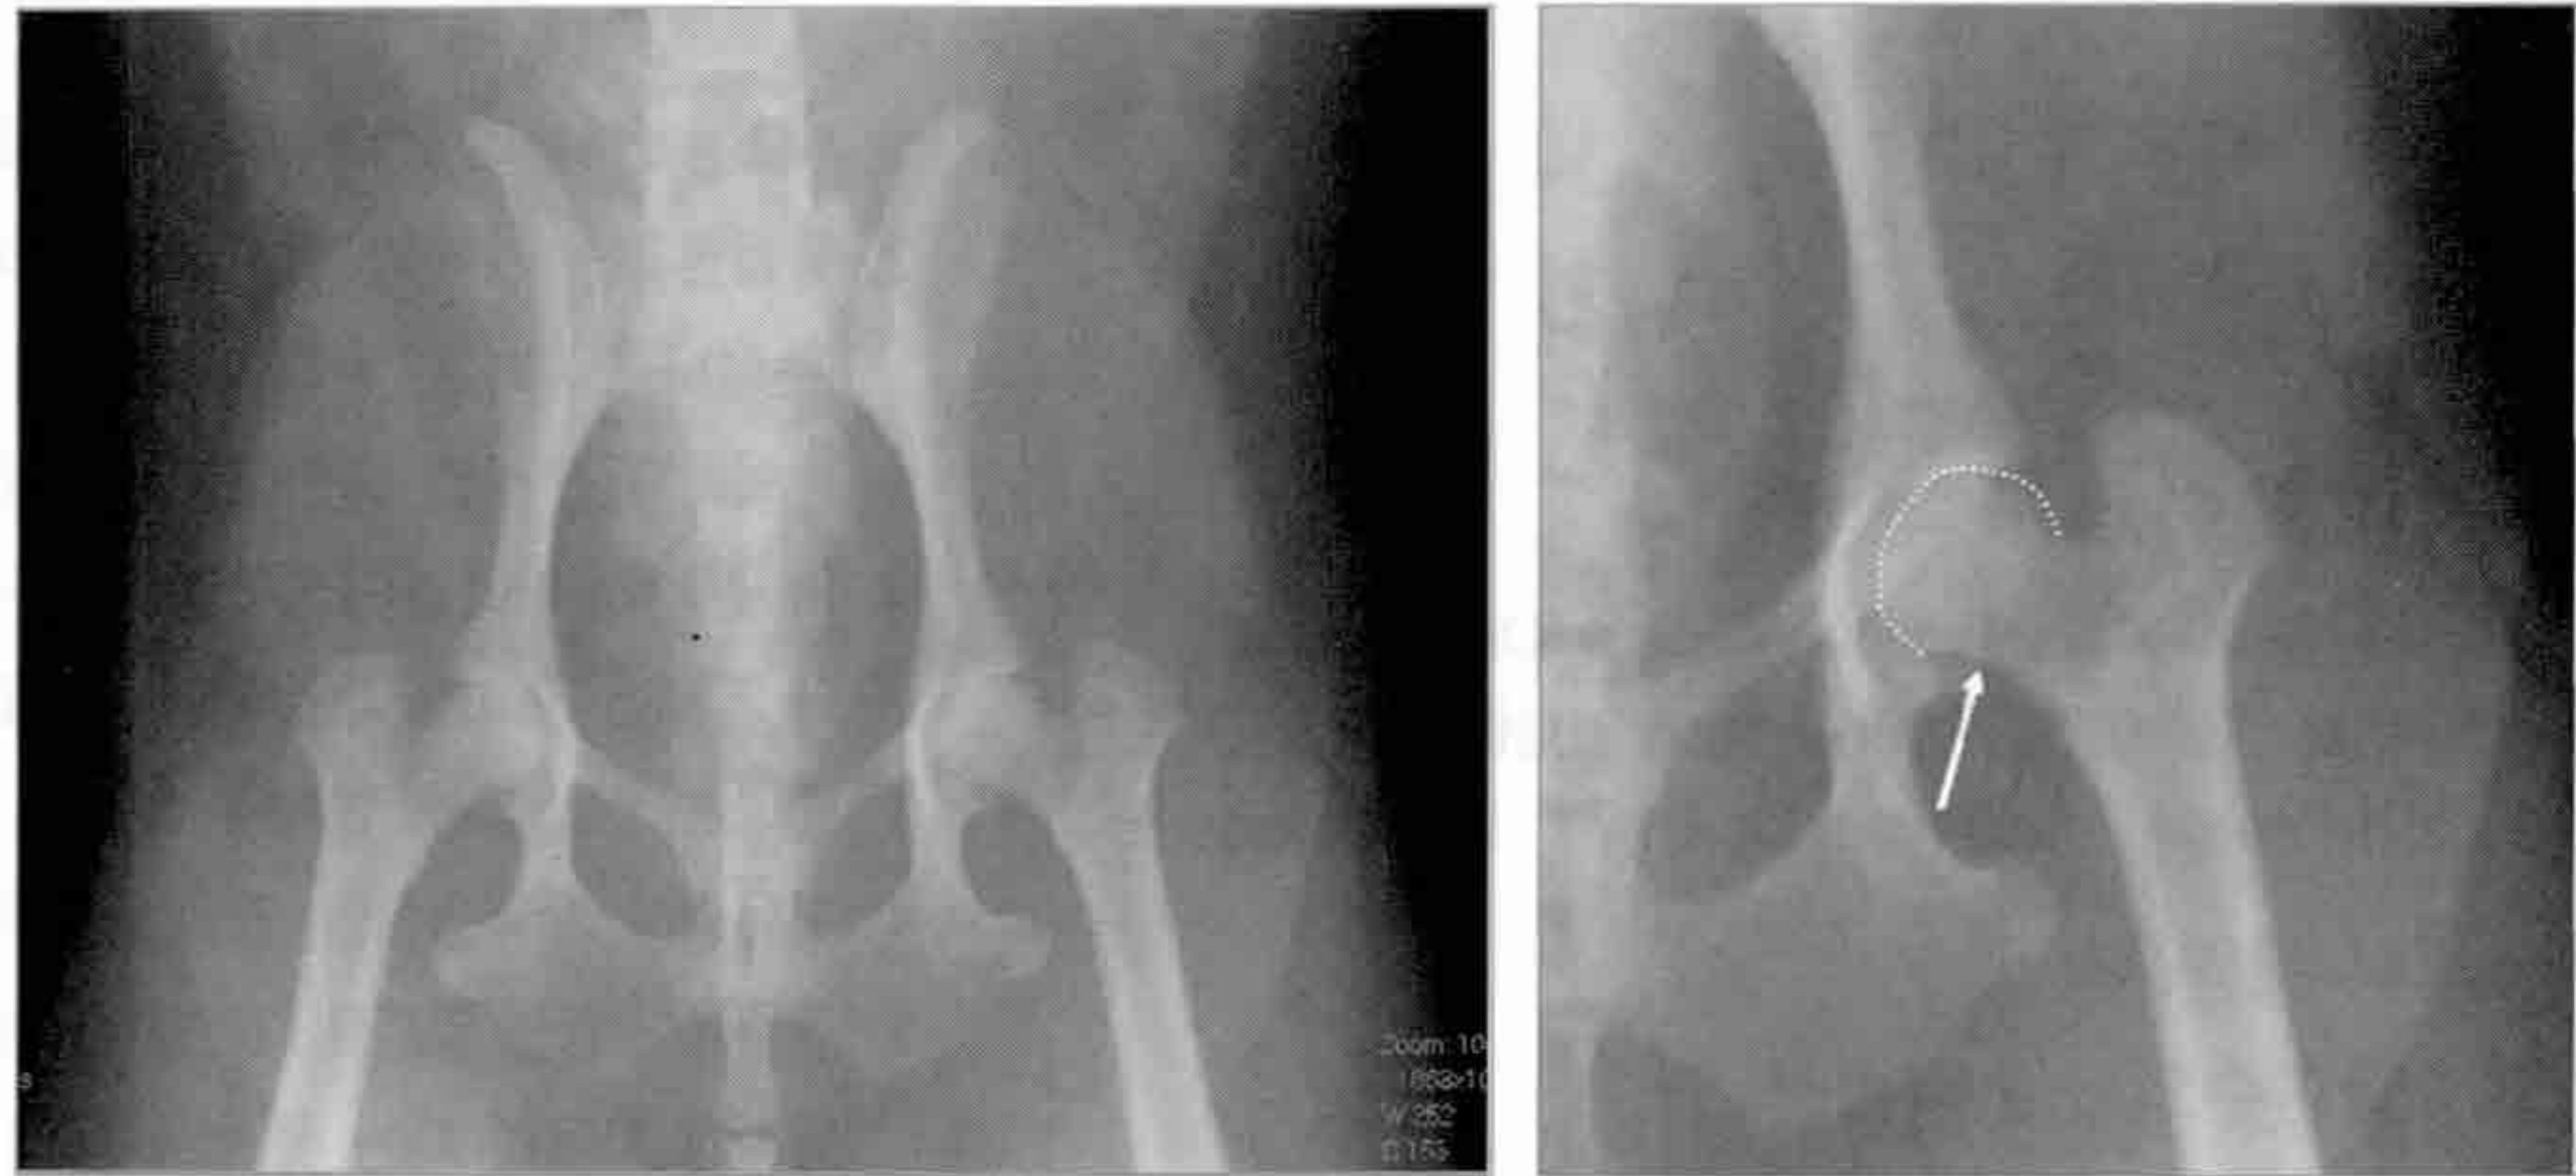
[그림 8] 정상 개의 고관절 방사선 사진

그림 8은 정상 개의 고관절 방사선 사진입니다. 대퇴골두(점선 부분)가 매끄럽고 둥글며 골밀도가 전반적으로 균일한 것을 확인할 수 있고, 대퇴골두의 크기가 대퇴골경(화살표 부분)에 비해 상대적으로 큰 것을 알 수 있습니다.

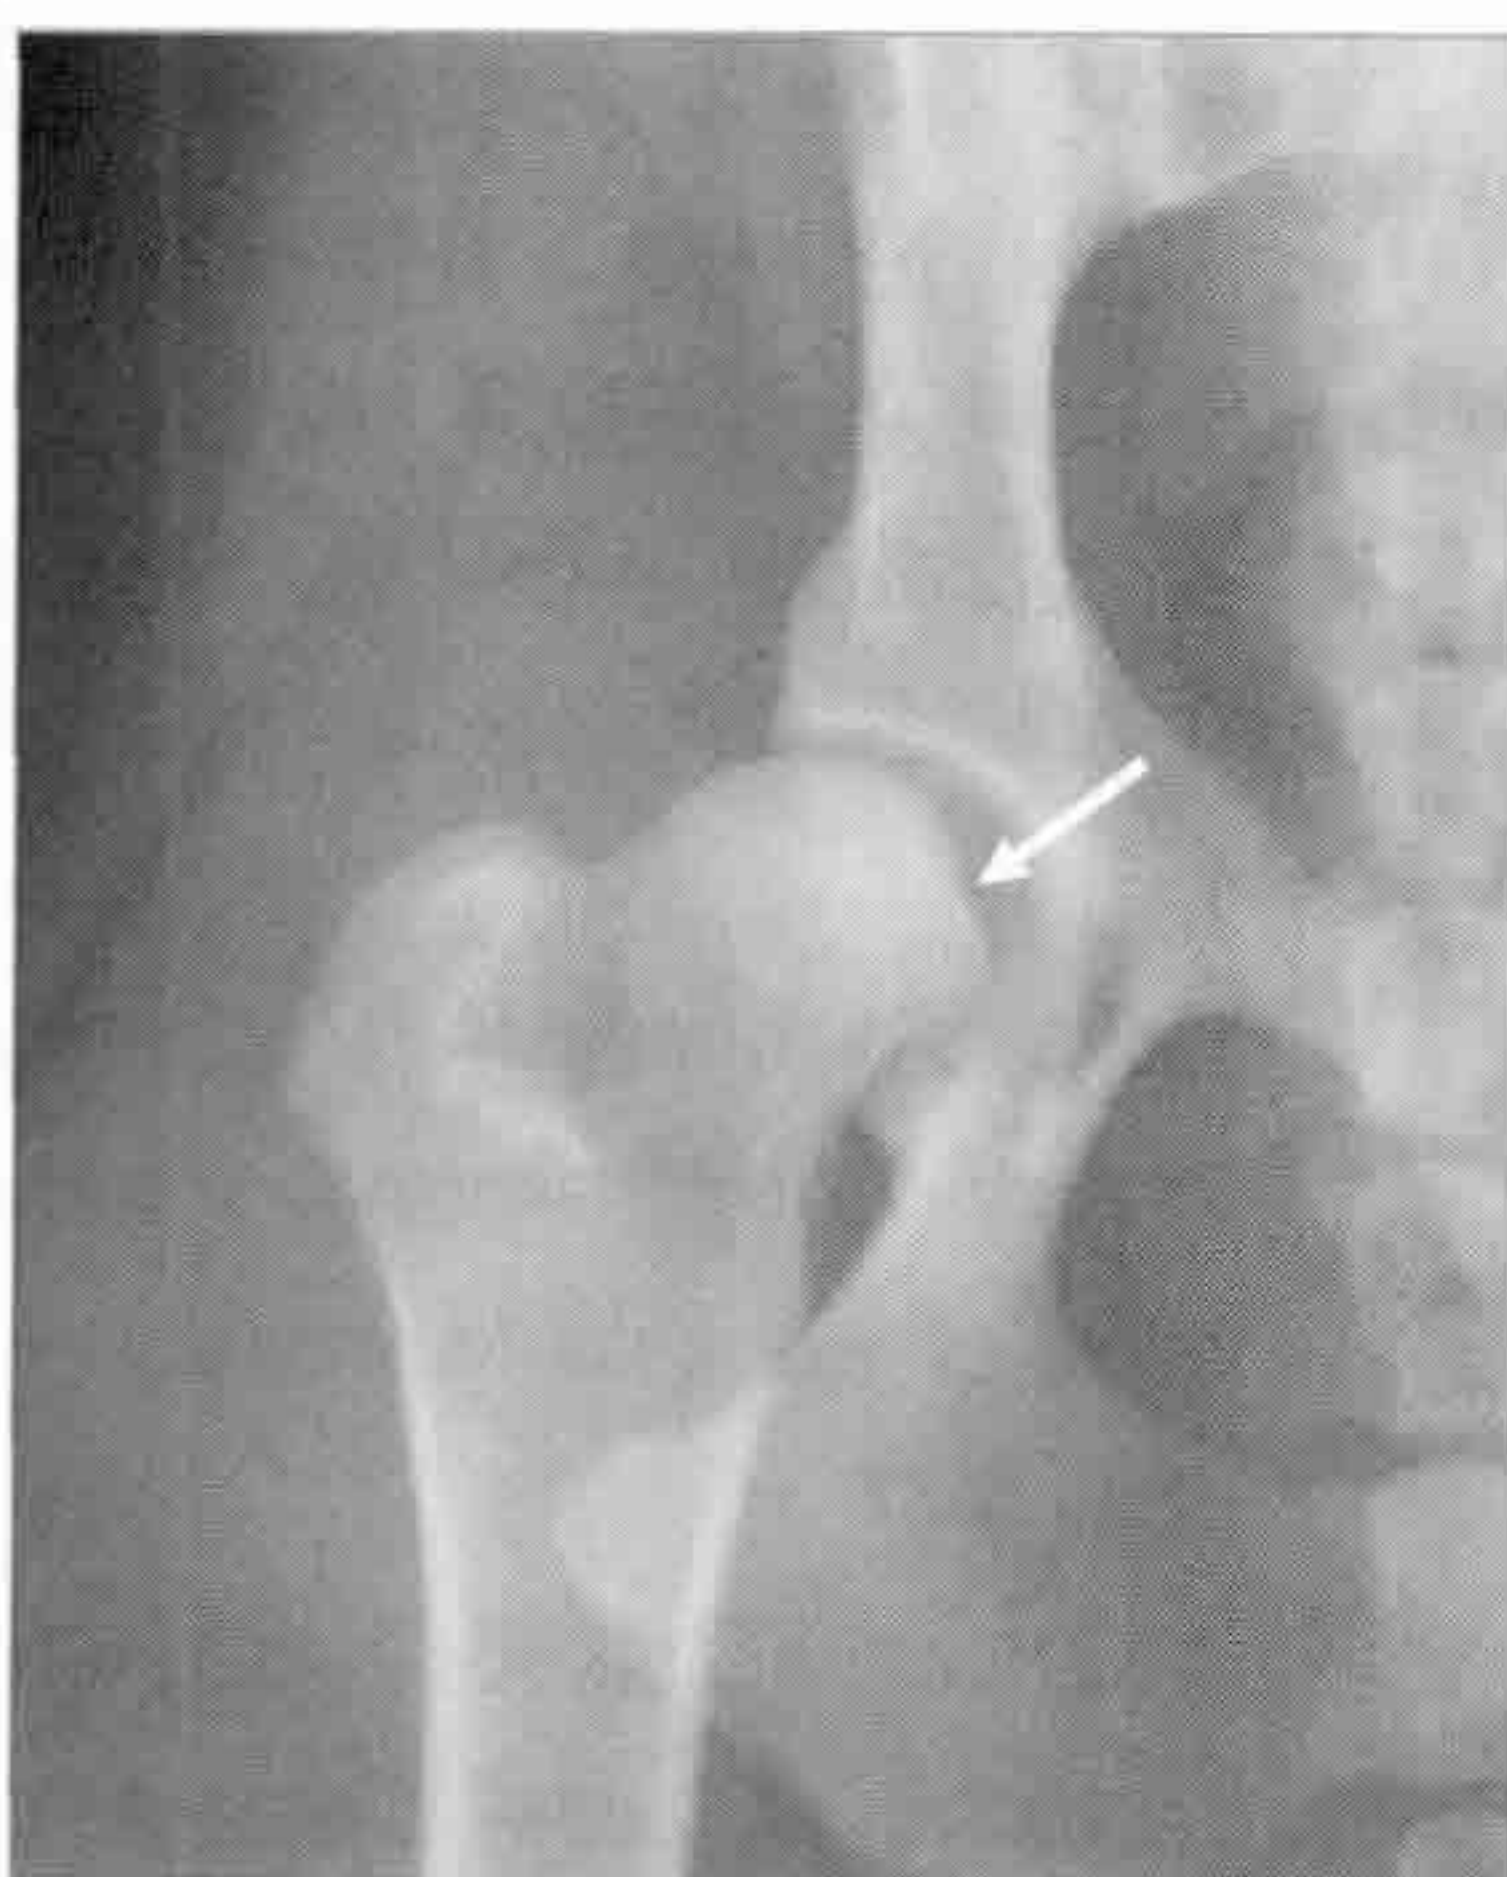
[그림 9] 정상 개의 고관절 방사선 사진

종종 촬영 각도에 따라서, 대퇴골경의 중앙 부분이 움푹 파인 것 같은 모양(화살표 부분)을 보여 자칫 대퇴골두가 국소적으로 융해된 것인지 오인하는 경우가 있습니다. 하지만, 이 경우 대퇴골두의

나머지 부분과 움푹 파인 곳의 골밀도는 비교해 보면 밀도가 균일한 것을 알 수 있습니다. 즉, 뼈가 녹지 않았다는 것을 알 수 있고 이는 LCPD와는 다릅니다. 이 경우 대퇴골두의 움푹 파인 부분은 대퇴골두와 관골구를 연결하는 원인대가 닿는 곳으로 정상적인 모양입니다. 소형견에서는 부위가 작아 보이지 않는 경우가 대부분이지만, 촬영 각도나 환자의 자세가 따라 명확하게 보이기도 합니다. 따라서, 이 정상 구조물을 LCPD 같은 병적인 상태로 오인해서는 안 됩니다. 이러한 정상 구조와 모양을 이해하고, LCPD는 대퇴골두에만 골융해가 발생한다는 점, 골절은 골융해를 일으키지 않는다는 점을 바탕으로 비정상적인 병변에 대한 정확한 진단이 가능할 것입니다. **데V수**
