Healthy Assessment of Generator Stator Cores using EL-CID (ELectromagnetic Core Imperfection Detector)

金秉來^{*} · 金熙東[†]
(Byeong-Rae Kim · Hee-Dong Kim)

Key Words : Generator, EL-CID, Stator Core, Artificial Defect, Fault Current

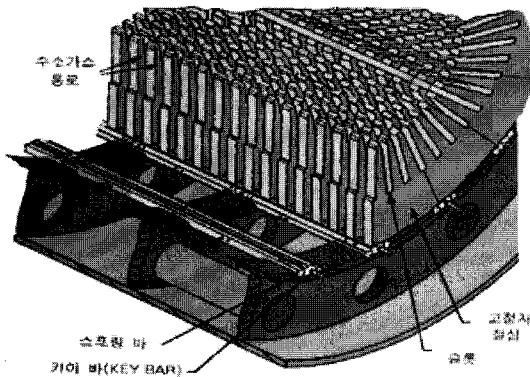
그림 1 발전기 고정자 철심의 구조

그림 1에 나타낸 바와 같이 발전기 고정자 철심은 주 자속의 통로가 되며, 고정자 권선을 지지하는 역할을 한다. 운전중에 발생되는 고정자 철심 내부의 와전류손과 히스테리시스손을 줄이기 위해 얇은 규소강판(두께 : 0.35~0.5 mm, 규소 함유량 : 2~4 %)을 부채꼴로 만들어 슬롯(slot)을 파고 찍어낸 후 절연 바니시(varnish)를 칠해 건조시킨다.

발전기는 철심 수십만 장을 고정자 틀 내측에 부착되어 있는 키바(key bar)에 적층하며, 50~60[mm] 적층시마다 10~13[mm]의 간격편을 삽입시켜 통풍 흄을 만들어 냉각매체가 지나갈 수 있도록 한다. 고정자 철심 단부는 누설자속에 의한 표류 부하손을 줄이기 위해 적층상태에서 에폭시수지로 접착하는 기술, 비자성 내측 간격편 채택 및 철심단부 조임판(압판)의 도전성 차폐판 처리 등 손실을 경감하는 구조로 되어 있다. 또한 축방향 누설자속을 감소시키기 위해 고정자 철심단부를 계단식으로 가공하여 공극을 크게 유지하고 주 자속에 의한 자속밀도를 감소시키며, 더불어 수소통풍로의 저항을 줄일 수 있다.

Fig. 1 Structure of generator stator core

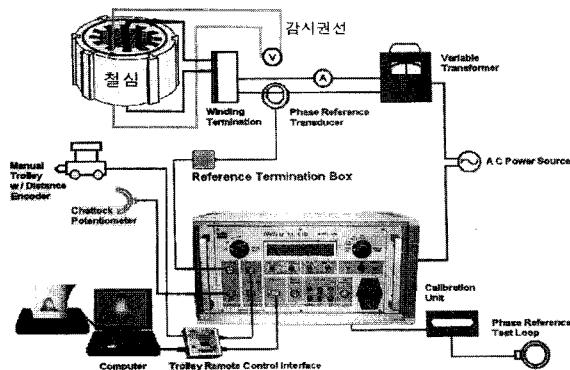
그림 2 EL-CID 시험의 구성도

그림 2에 나타낸 바와 같이 저 자속 철심시험법인 EL-CID를 사용하여 발전기 고정자 철심의 건전성을 평가하였다. 정상상태에서 주자속의 4[%] 정도만 인가시켜 시험을 실시하고, 센싱 헤드(sensing head)를 철심 표면 위로 움직이면서 결합영역에서 유도되어 흐르는 전류를 자기적으로 감지하는 방법이다.

Fig. 2 Configuration of EL-CID test

대용량 발전기 고정자 철심을 시험할 때에는 여자권선의 용도에 맞게 넓은 도체 면적을 가진 케이블이 감겨져야 한다. 또한 철심의 실제 자속을 측정할 수 있도록 감지코일(search coil)을 설치하는 것이 바람직하며, 철심을 감은 여자권선의 위치는 유용한 데이터를 얻는데 중요한 역할을 한다. 특히 권선이 철심 안쪽에 바로 감겨지는 것 보다 여자권선 내경 중심축을 따라 늘어지도록 하는 것이 중요하며, 손상된 영역을 분석하는데 기준으로 설정하기 위해 철심에 번

시험절차는 먼저 고정자 철심 둘레로 여자용 케이블(Toroidal winding)을 설치하고 감지코일과 센서장치(Chattock 전위계) 등을 연결한 다음 감지코일 전압을 결정하여야 한다. 장비설치가 모두 완료되면, 주 자속의 4[%]가 되도록 시험전압을 인가하고 철심을 따라 감지코일이 움직(scan)하면서 철심 결연상태를 측정하면 된다. 이때 측정전류는 mA(milliampere)로 기록되며, 기준값(제작사 권고 : 100 mA)을 넘는 철심영역은 결연물질로 표시하고 신호의 극성을 점검하여야 한다. 특히 고정자 권선이 들어가 있는 경우 손상이 육안으로 식별되지 않기 때문에 신호의 극성에 따라 손상영역을 알아내기 위해 극성 판별은 중요하며 이때 시험자의 경험과 기술수준이 요구된다.

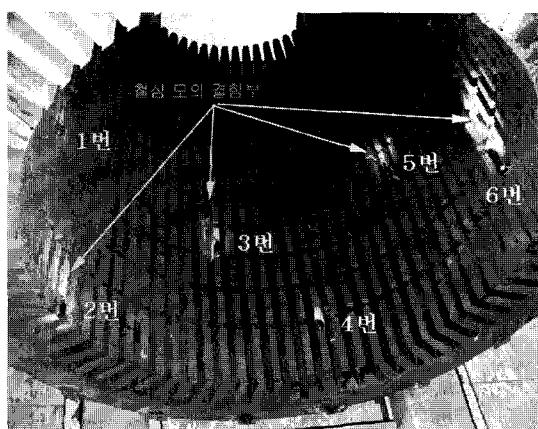
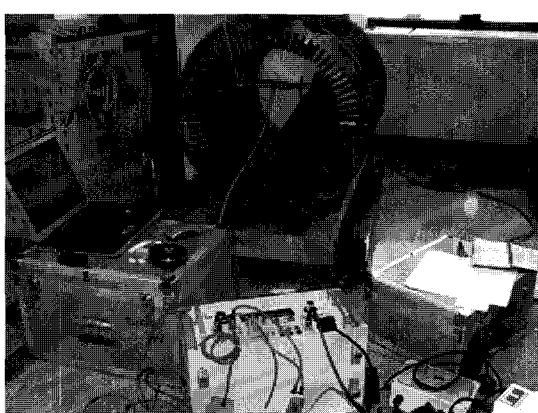
그림 3 발전기 고정자 권선의 인위적 결함

그림 3(a), (b)에 나타낸 바와 같이 소형발전기 고정자 철심표면에서 다양한 크기로 인위적 결함을 모의하였다. 인위적 결함은 철심 적층부에 6개소를 설정하여 10~100[mm] 크

기로 용접을 실시하고 적층간 단락이 이루어지도록 구성되어 있다. 고정자 철심에 인위적 결함을 만들고 저 자속 철심시험을 위해 설치한 여자권선에 전류를 흘려 자속을 발생시켜서 철심을 여자시킨 뒤에 각각의 결합영역에서 고장전류를 측정하였다. 6개소의 인위적 결함의 크기에 따라 고장전류의 패턴(pattern)을 그림 4에 나타내었다.

Fig. 3 Artificial defects of generator stator core

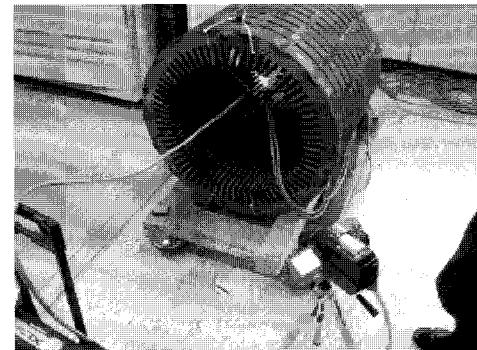
(a) 열화상 측정시험

또한, 6개소의 인위적 결함에 대해 저 자속을 이용한 EL-CID 시험결과를 검증 및 재확인하기 위해서 그림 5에 나타낸 바와 같이 열화상 측정이 필요하였다. 고정자 철심표면에 결함을 인위적으로 발생시킨 지점에서 열화상 카메라를 사용하여 과열발생을 확인하기 위해 정격 인가전압의 4[%]인 저 자속 상태에서는 철심의 결합여부를 발견하는데 어려움이 있었다. 따라서 인위적 결합영역을 열화상 카메라로 확인하기 위해서는 철심정격의 약 25[%]까지 시험자속을 올려서 측정한 결과 결합 2번 지점의 경우 온도상승이 주변보다 약 12[$^{\circ}$ C]까지 차이가 나고 있음을 확인하였다. 만약에 100[%]의 정격전압까지 자속을 인가하였다면 2번 지점의 결합에서는 약 200[$^{\circ}$ C]까지 온도가 상승될 것으로 추정할 수 있었다. 이러한 경우 철심슬롯에 고정자 권선이 설치되어 있으면, 급격한 온도상승으로 인해 절연물에 열화가 발생하여 최종적으로 절연파괴가 발생할 수 있다[1].

그림 5 인위적 결함을 갖는 고정자 철심에서 온도측정**Fig. 5** Temperature measurement of stator core with artificial defects**표 1** 인위적 결함을 갖는 고정자 철심에서 고장전류의 크기**Table 1** The magnitude of fault current in stator core with artificial defects

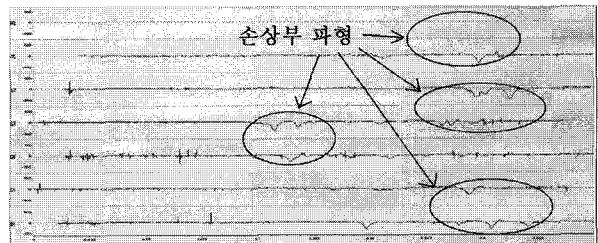
그림 7 고정자 철심 손상부 측정파형

가스터빈 발전기 고정자 철심 손상부에서 고장전류 파형을 측정하여 그림 7에 나타내었다. 그림 7에 나타낸 바와 같이 고장전류 파형을 근거로 크기가 60[mA] 이상으로 측정된 슬롯번호와 손상발생 위치를 표 2에 나타내었다. #23 슬롯에서 고장전류 크기가 110[mA]로 가장 높게 나타났으며, 대부분의 손상부에서 65~98[mA]를 나타내었다. 그림 8은 #23 슬롯에 대한 고장전류의 상세파형을 나타내었으며, 고정자 철심 손상정도가 가장 심하게 분석되었다. 실제적으로 철심단부에서 멀리 떨어진 손상부(3.3m)에서 높은 고장전류 파형이 나타나 측정의 신뢰성을 확인할 수 있었다[3]. 그러나 그림 6(a)에 나타낸 바와 같이 단부철심에서 손상정도가 제일 크게 나타났으나 고장전류는 50[mA]로 낮게 분석되었다. 따라서 EL-CID의 단점은 단부철심에서 신호 스캐닝(scanning)과 해석이 어렵다는 것을 확인할 수 있었다[1].

Fig. 7 Typical fault signatures for stator core faults

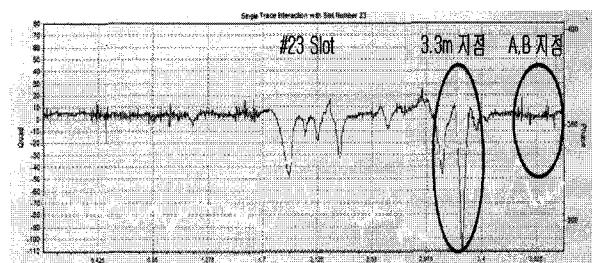
그림 8 상세 측정파형(#23 slot)

Fig. 8 Scan results for faulted slot(No. 23 slot)

(2) 가스터빈 발전기 고정자 철심 내부를 육안으로 점검한 결과 여러 군데에서 손상이 발생되었으며, 고장전류의 크기가 110[mA]로 가장 높게 나타난 #23 슬롯에 대해 상세파형을 분석한 결과 운전에 문제가 없는 것으로 평가되었다. 그리고 EL-CID는 철심내부에서는 작은 결함도 감지가 가능하지만 단부철심 영역에서 심각한 결함을 갖고 있어도 신호 스캐닝과 해석이 어렵다는 것을 확인할 수 있었다.

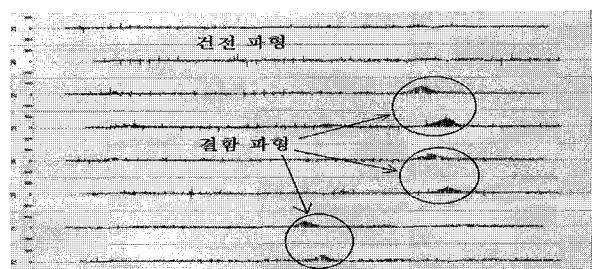
그림 9 건전한 슬롯과 결함슬롯에서 검출 파형의 비교

가스터빈 발전기 고정자 철심에서 결함이 검출된 지점을 찾기 위해서 철심 상부를 센서(sensor)의 양쪽 끝에서 각각 한번씩 스캔(scan) 하도록 하였다. 결함이 존재하면 동일 지점에서 검출파형의 변화가 크게 나타났으며, 건전한 슬롯과

결함이 발생한 슬롯에서 고장전류의 변화를 비교하여 그림 9에 나타내었다. 이러한 결과들은 이미 발표된 문헌들과 일치하였다[1, 3]. 따라서 발전기 고정자 철심의 고장 원인은 주로 외부에서 이물질 유입, 국부적 과열에 의해 성층된 철심절연의 손상 및 고정자 권선의 절연파괴 등으로 분류할 수 있다.

Fig. 9 Scan results comparison on healthy and faulty slots
