파절된 미성숙 영구 전치의 수복

경북대학교 치과대학 소아치과학교실

ESTHETIC RESTORATION OF FRACTURED IMMATURE PERMANENT INCISORS

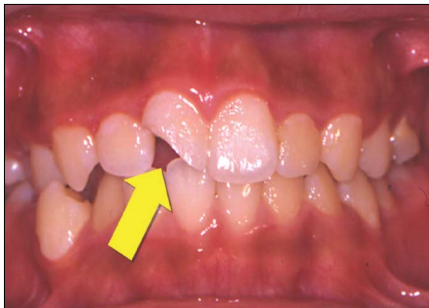
만 13세 남자 환아가 상악 우측 중절치의 치관 파절을 주소로 본원에 내원하였다. 환아는 넘어져 상악 우측 중절치의 치관이 파절되었으며, 환자는 파절편을 생리 식염수에 담아 외상 1시간 후 본원에 내원하였다(Fig. 1, 2). 임상 구강검사 및 방사선학적 검사 결과, 상악 우측 중절치의 Ellis 2급 치관 파절 및 진탕, 상악 좌측 중절치의 범랑질 균열이 관찰되었다(Fig. 3). 내원 당일 상악 우측 중절치의 치관 파절편 부착을 시행하기로 하고, 향후 상악 좌측 및 우측 중절치에 대한 주기적인 소환 검사를 시행하기로 하였다.

Fig. 1. Initial intraoral view.

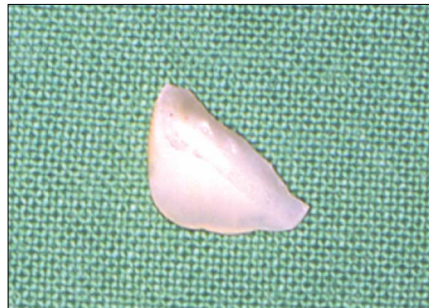
Fig. 2. Fractured fragment.

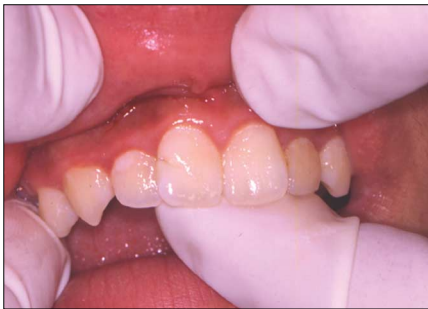
및 변연 적합성이 적절한지를 살펴보았다(Fig. 4). 이후 파절된 치아의 파절면과 치관 파절면에 산부식과 수세, 접착제 도포를 시행하였고, 파절된 치아와 파절편 사이에 복합 레진을 개재시켜 광증합을 시행하였다(Fig. 5). 다음으로 round diamond bur를 이용해 파절선을 따라 double chamfer margin을 형성하였다(Fig. 6). 이 때 순면의 경우, 적절한 심미성을 획득하기 위해서 chamfer margin이 파절선을 따라 주행하면서 wave-shape이 되도록 하였고, 설면의 경우에는 심미적인 중요성이 감소하므로 정확히 파절선을 따라 chamfer margin이 형성되도록 하였다. 다음으로 이 부위에 복합 레진으로 수복을 시행하여 파절 부위가 강화되도록 한 뒤, 마무리와 연마 과정을 시행하였다(Fig. 7, 8). 외상 6개월 후, 임상 및 방사선학적 검사 결과, 치수 생활력 상실 또는 치근단 염증의 소견은 관찰되지 않았다(Fig. 9).

Fig. 4. Testing the fit of the fragment.

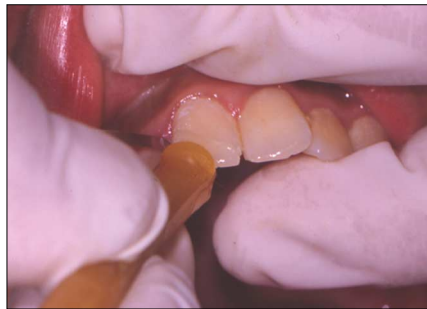
Fig. 5. Fragment attachment

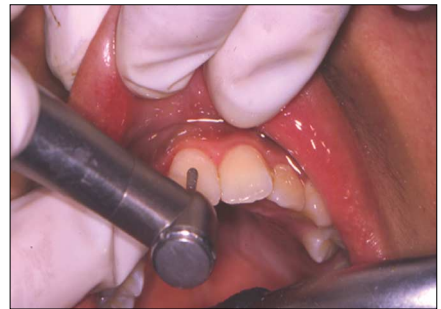
Fig. 6. Preparation of labial surface.

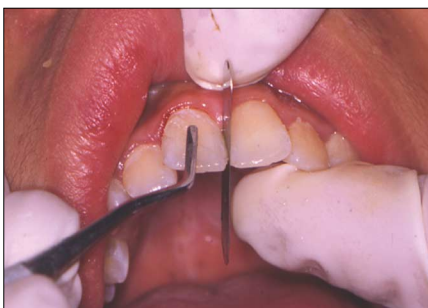
Fig. 7. Reinforcement of labial surface.

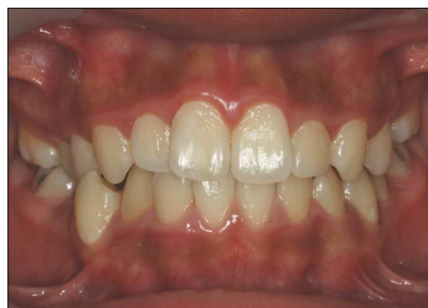
Fig. 8. Intraoral view after reattachment of the fragment.

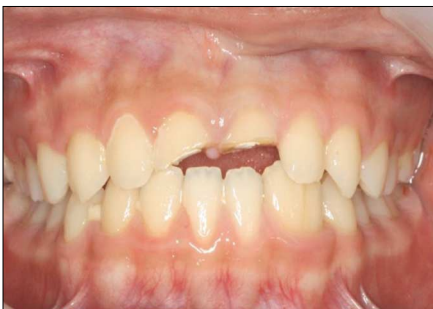
만 13세 남자 환아가 상악 좌측 및 우측 중절치의 치관 파절을 주소로 본원에 내원하였다(Fig. 10). 내원 당시 상악 좌측 치관부 파절편을 생리 식염수에 담아 내원하였다(Fig. 11). 환아는 내원 이틀 전, 미끄럼틀 난간에 부딪혀 상악 좌측 및 우측 중절치의 치관 파절이 발생하였고, 수상 당일 본원 응급실에 내원하였다. 임상 및 방사선학적 검사 결과, 상악 좌측 및 우측 중절치의 Ellis 3급 치관 파절로 진단되어, 응급 처치로 발수를 시행한 상태였다(Fig. 12). 이에 대한 치료로 상악 좌측 및 우측 중절치의 근관 치료 및 수산화칼슘 제제를 이용한 임시 충전

Fig. 10. Initial intraoral view.

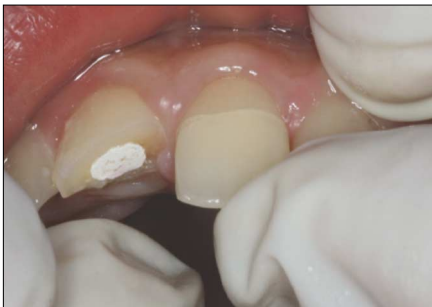
Fig. 13. Testing the fit of the fragment.

시행하고, 상악 좌측 중절치의 치관 파절편 부착 및 상악 우측 중절치의 레진 수복을 계획하였다. 근관 치료 과정 동안 상악 좌측 중절치의 치관 파절편은 생리 식염수에 보관하였으며, 파절편 부착의 과정은 증례 1의 환아와 동일하게 시행하였다(Fig. 13, 14).

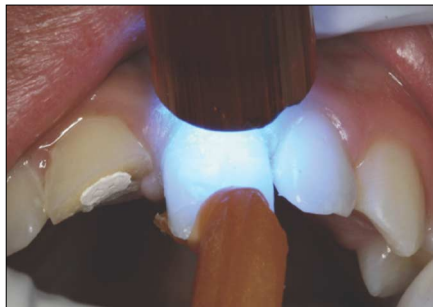
Fig. 14. Fragment attachment on the upper left central incisor.

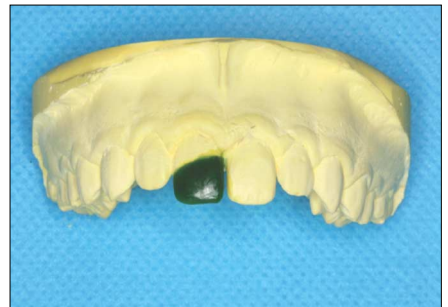
Fig. 15. Wax-up on the upper right central incisor.

상악 우측 중절치의 레진 수복의 경우, 진료 시간을 줄이고 좀 더 심미적인 수복을 시행하기 위해 모형을 이용한 간접 수복법을 시행하기로 계획하고, 상악 좌측 중절치의 치관 파절편 부착 후 인상 채득을 시행하였다. 모형상에서 좌측 중절치와 유사한 형태로 파절된 상악 우측 중절치의 wax-up을 시행한 뒤, putty를 이용하여 silicone index를 제작하였다(Fig. 15, 16). 다음으로 상악 우측 중절치에 flamed shaped diamond bur를 이용하여 wave-shaped bevel을 형성하였다. 치아 삭제 후, 산부식과 세척, 접착제 도포의 과정을 거친 후, 미리 제작한 silicone index를 상악 우측 중절치에 위치시킨 후, anatomical layering technique을 이용하여 레진 수복을 하였다. 먼저 절면의 범랑질층을 형성한 뒤 상아질용 레진을 이용해 상아질층을 수복하였고, Celluloid strip과 matrix를 이용하여 인접면을 형성한 뒤, 범랑질용 레진을 이용하여 순면을 수복하였다(Fig. 17-19). 레진 수복 후 일반적인 마무리와 연마 과정을 시행하였다(Fig. 20). 현재 주기적인 소환 검사 시행 후, 임시 근관 충전제 제거 및 가타파차 충전을 계획한 상태이다.

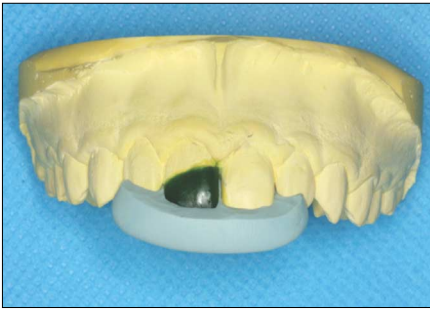
Fig. 16. Silicone index.

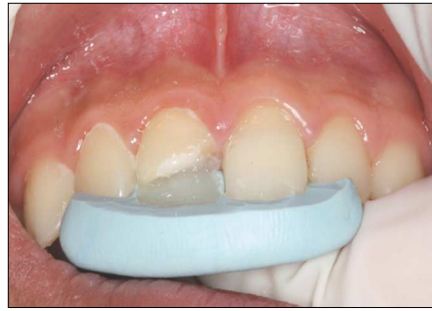
Fig. 17. Build-up of the enamel layer.

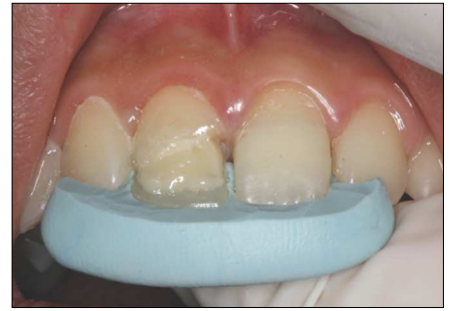
Fig. 18. Build-up of the dentin layer.

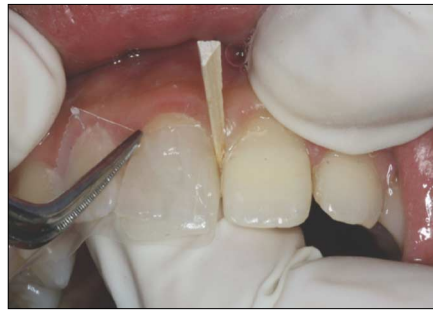
Fig. 19. Build-up on the mesial side.

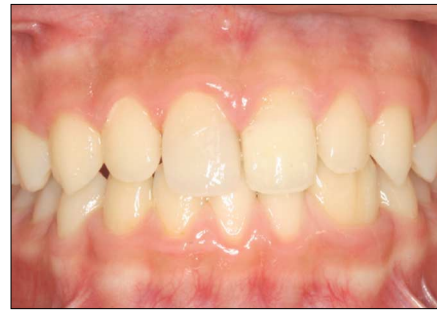
Fig. 20. Intraoral view after restoration.
