램프 틸트에 의한 언로드 특성 분석 Analysis of Unload Characteristics by Ramp Tilt

이용현*, 김기훈*, 김석환*, 이상직*, 박노철*, 박영필*, 박경수[†], 김철순**, 유진규***
Yonghyun Lee, Ki-Hoon Kim, Seokhwan Kim, Sangjik Lee, No-Cheol Park, Young-Pil Park,
Kyoung-Su Park, Cheol-Soon Kim and Jingyu Yoo

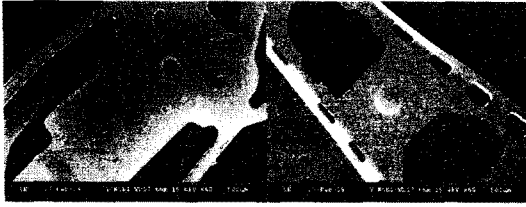
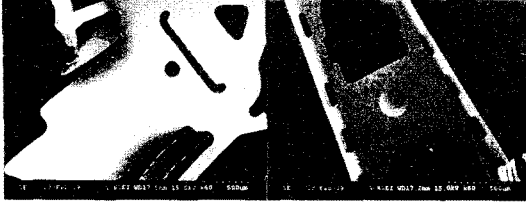
Fig. 8 오리지널 모델에서 서스펜션 댐플-플렉서의 스크래치 및 마모

그림 8 과 그림 9 는 각각 오리지널 모델과 틸트 모델에서 서스펜션의 덤플과 플렉서를 측정하는 것이다. 오리지널 모델의 경우에는 O-4 면과 O-3 면의 덤플과 플렉서를 측정하였고, 틸트 모델의 경우에는 T-2 면과 T-1 면의 덤플과 플렉서를 측정하였다. 덤플과 플렉서는 서로 맞닿아 있기 때문에 로드/언로드를 반복 수행하면 서로 접촉하고 있는 포인트에서 마모가 발생한다. 그림에서 보듯이 플렉서의 중앙 부에 덤플과 닿은 홈이 생기고, 덤플에서도 플렉서와 닿은 부분에 마모가 발생한다. 그러나, 오리지널 모델과 틸트 모델을 비교한 결과 큰 차이점을 찾을 수 없었다. 덤플과 플렉서에 존재하는 마모의 여부는 틸트 보다는 로드/언로드의 반복 수행의 결과로 예상할 수 있다. 램프 틸트에 의해 발생한 수평 충격량 차이가 덤플-플렉서의 마모 포인트에 변화를 줄 것으로 예상하였지만, 램프의 각도가 약 17°이며, 틸트는 약 2°정도에 불과하기 때문에 수직 충격량에 비해 수평

(a) O-4 면의 플렉서 (b) O-4 면의 댐플

(c) O-3 면의 플렉서 (d) O-3 면의 댐플

충격량이 매우 작아 그 영향을 확인하기 어려웠다. 30 IPS 이상의 긴급회피 상황에서는 그 차이를 발견할 수 있었겠지만, 오리지널 모델과 틸트 모델은 일반적인 로드/언로드인 2 IPS와 3 IPS에서 수행하였기 때문에 수평 속도에 의한 수평 충격량을 고려할 수 없다. 따라서, 측정 결과를 통해 램프 틸트가 서스펜션 덤플-플렉서의 스크래치 및 마모에 미치는 영향은 알 수가 없다.
