Finding and Analysis of Defective Elements of an LED Streetlight Lamp Based on the Product Liability

김향곤* · 최충석†
(Hyang-Kon Kim · Chung-Seog Choi)

Abstract - The purpose of this study is to present the range of defects mentioned in the Product Liability (PL) and to establish an objective basis and grounds for the analysis of accidents expected to happen by analyzing and presenting the external flame pattern and electrical characteristics of an LED streetlight lamp, a new lighting lamp. From the analysis of the cross-section of a cable carbonized by an external flame, it was observed that the wire's strand and insulation material had solidly adhered, and that greater voids were formed at the surface than at the center. Irregular carbide lumps were formed in the globe directly exposed to the flame, and the globe carbonized by the indirect flame showed characteristics that they had melted and flowed downward. It was found that the forward and backward resistances of the normal LED were approximately 1.74 [MΩ] and 140 [MΩ], respectively. The lamp burnt by the strong flame exhibited infinite forward and backward resistances and the LED did not emit light. The carbonized LED lamp was g

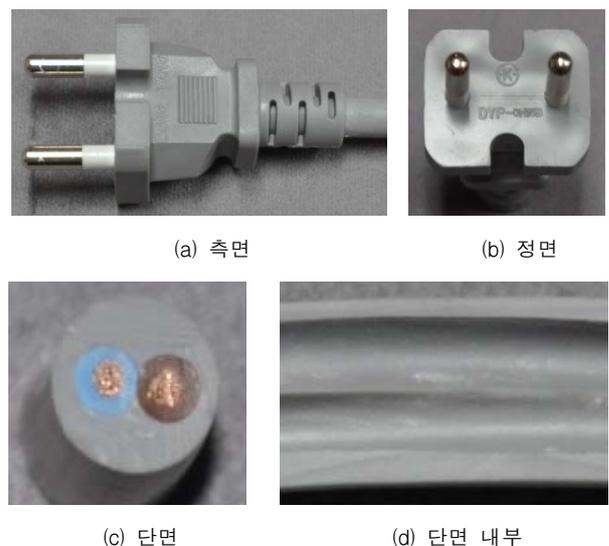
그림 1은 LED 램프에 공급되는 전원선의 특성해석을 위해 나타낸 것으로 220V용 비닐코드 전원선(VCTF, 1.5mm2×2C)의 외형이다. 플러그와 연장코드가 PVC수지로 일체 성형되어있고 구체적인 내용은 KS C IEC 60227-5에 규정되어 있다. 그림 1(c) 전선의 단면으로 2중 절연이 되어 있으며, 내부 배선의 표면에 무기물의 분말이 도포되어 있어서 뒤틀림에 의해 발생될 수 있는 물리적 손상이 없도록 제작되어 있는 것이 확인되었다. 그림 1(d)는 소선을 감싸고 있는 배선의 배부를 나타낸 것으로 표면이 균일하고 안정된 상태를 보이고 있다. 이상의 결과에서 알 수 있듯이 전원 공급용 전선은 설계, 제조, 표시 등 PL에서 언급하고 있는 사항을 잘 제시하고 있다.

그림 1 LED 램프에 공급되는 전원선의 실제 사진
Fig. 1 Picture of a power supply wire to an LED lamp.

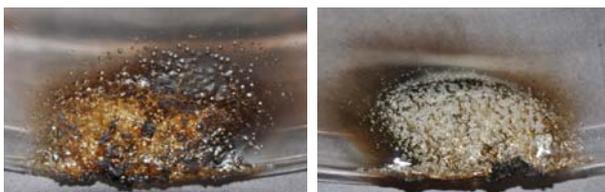
그림 3은 LED 램프의 글로브가 외부 화염에 소손되었을 때의 특성을 분석하기 위해 나타낸 실제사진이다. 글로브의 재질은 반투명 폴리염화비닐수지(PVC; polyvinyl chloride resin)이며, 두께는 3.4[mm]이다. 또한, 연화점은 80[°C] 정도이며, 연소가 발생했을 때 유독성 가스가 다량 발생한다. 그림 3(a)는 외부 화염에 직접 노출되어 탄화된 패턴을 나타낸 것으로 불규칙적인 탄화물의 덩어리가 형성되는 것을 알 수 있었고, 탄화 과정 중에 용융되어 흘러내리는 특성을 나타냈다. 그림 2(b)는 간접 화염에 의해 소손된 패턴으로 흰색의 기포상이 균일하게 형성되었으며 심하게 변형 되었다. 즉 PL 측면으로 해석하면 위험 요소에 대한 적절한 조치 및 성능향상이 필요한 것으로 판단된다.

(a) 직접 화염에 노출

(b) 간접 화염에 노출

그림 3 외부 화염에 의해 탄화된 글로브의 실제 사진
Fig. 3 Picture of a globe carbonized by an external Flame.

(2) 직접 화염에 의해 노출된 글로브는 불규칙적인 탄화물의 덩어리가 형성되었고, 탄화 과정 중에 용융되어 흘러내리는 특성을 나타냈다.

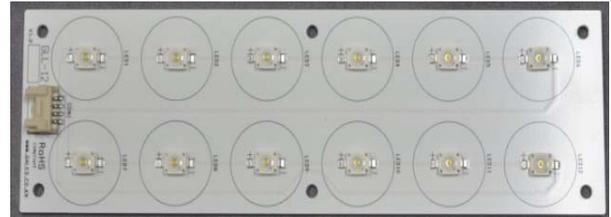
그림 4는 정상 제품의 LED 모듈(GALED, FoHS, Korea)을 나타낸 실제 사진으로 한 개의 모듈에 6개의 광원이 직렬로 연결되어 있고, 그것을 병렬로 구성하였다. LED 램프의 전기 저항 특성을 분석하기 위해 디지털 테스트(Digitaltester, Hitester, 3801-50, Hioki, Japan)를 이용하여 측정한 결과를 표 3에 나타냈다. 순방향 저항은 약 1.74[MΩ]으로 나타났고, 역방향 저항의 약 140[MΩ]으로 모두 양호한 특성을 나타냈다. 방열판의 재질은 알루미늄(Al)을 이용했으며, 물리적인 충격에도 패턴의 균열 및 절단은 없는 것으로 확인되었다.

그림 4 정상 상태의 LED 램프 모듈의 실제 사진
Fig. 4 Picture of a normal LED lamp module.

(3) 정상 LED의 전기저항 특성 분석에서 순방향 저항은 약 1.74[MΩ]으로 측정되었고, 역방향 저항은 140[MΩ]인 것을

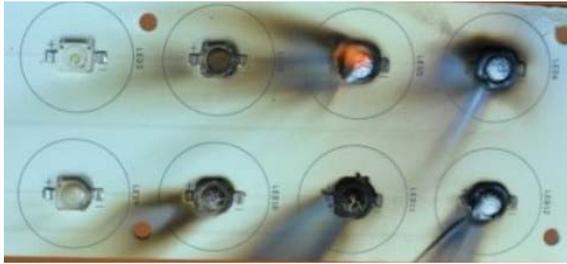
정상 상태의 LED 램프는 백열전구에 비해 열의 발생이 적고, 방열의 목적으로 알루미늄의 방열판을 후면에 부착하여 제작하므로 자체 발열에 의한 화재 발생 가능성은 낮은 것으로 알려져 있다. 그림 5는 LED 램프가 외부 화염으로 소손되었을 때의 실제사진을 나타낸 것이다. 초기에는 무염 연소가 진행되다가 일정 시간이 지나면 적은 불꽃을 약간 보이다가 자연 진화되는 것을 알 수 있었다. 탄화된 램프의 표면은 회백색을 나타냈으며, 미세한 박리 현상이 확인되었다.

그림 5 외부 화염에 의해 소손된 LED 램프 모듈
Fig. 5 LED lamp module burnt by an external flame.

(4) 강한 화염에 의해 소손된 LED 램프의 순방향 및 역방향의 저항은 무한대를 나타냈고, 램프는 발광되지 않았다. 탄화된 LED 램프는 회백색이며, 미세한 박리 형태를 나타냈다.

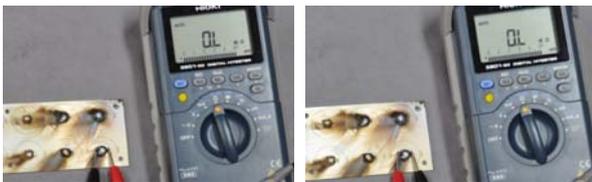
그림 6은 강한 화염에 의해 소손된 LED 램프의 저항 특성을 분석한 것으로 순방향 및 역방향의 저항은 무한대를 나타냈고, 램프는 발광되지 않았다. 즉 LED 램프가 열적 스트레스에 취약함을 확인할 수 있었고, 회로 내의 램프 한 개만 소손되어도 구성 회로 전체의 기능이 마비되어 램프의 기능을 할 수 없음을 알 수 있다. 따라서 동일 회로로 구성된 모듈이 소손되면 수리가 불가능하고 단지 교체를 통해서 램프의 기능을 회복할 수 있다.

(a) 순방향 (b) 역방향

그림 6 강한 화염에 의해 소손된 LED 램프 모듈
Fig. 6 LED lamp module burnt by as strong flame.

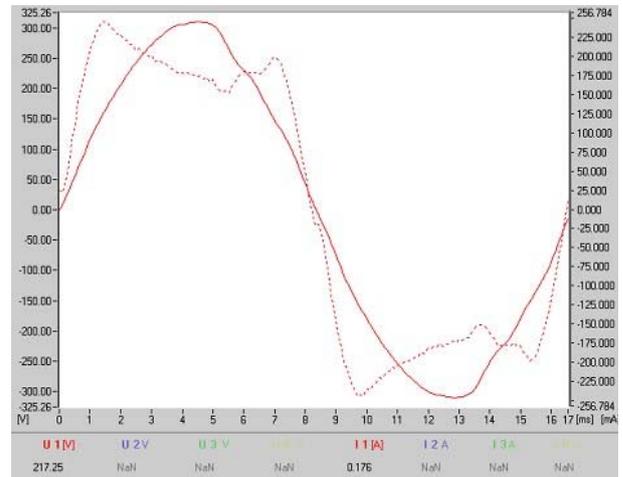
그림 8은 LED 모듈 제1열에 AC 전원을 공급하고 30분이 경과한 상태의 특성을 나타낸 것이다. AC측 파형의 측정은 PQM(Dewetron, PNA-560, AU)과 Probe(C.A., MN95, France)를 이용하였다. 실선으로 표현된 것이 전압 파형으로 비교적 일정한 정현파를 나타내고 있는 반면 전류 파형(점선)은 일그러진 파형으로 확인되었다. 즉 이와 같은

상태에서 장시간 사용할 때 시스템의 발열의 가능성이 높고 성능 저하가 우려된다.

그림 8 LED 램프 모듈의 전압-전류 AC 파형
Fig. 8 Waveform of AC voltage-current for an LED lamp module.

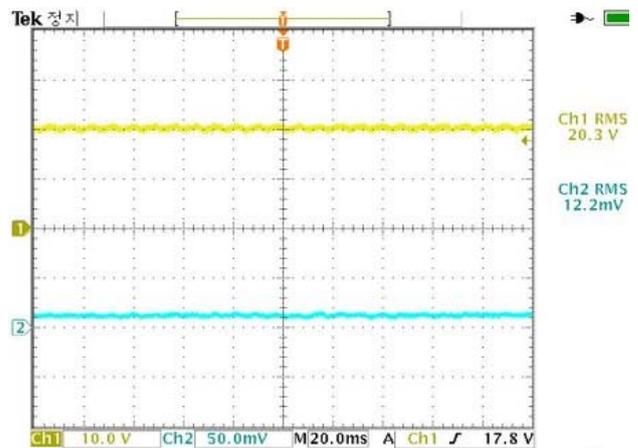
그림 9는 LED 모듈 제1열에 DC 전원을 공급하고 30분이 경과한 상태의 특성을 나타낸 것이다. DC 파형의 측정은 OSC(Tektronix, TDS-3052, USA) 및 Probe(LEM, PR630, UK)를 이용했다. 측정된 전압은 20.3[V]를 나타내며, 전류는 약 12.2[mA]가 흐르는 것으로 측정되었고 일정한 특성을 나타내고 있다.

그림 9 LED 램프 모듈의 전압-전류 DC 파형
Fig. 9 Waveform of DC voltage-current for an LED lamp module.

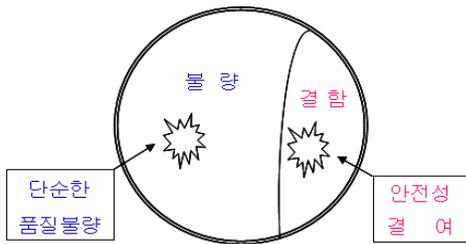
게 하려면 피해를 입은 소비자가 재판 등에 있어서 가능한 한 쉽게 입증할 수 있는 체제를 만드는 것이 필요하다. 이러한 이유 때문에 소비자 등으로부터의 의뢰에 기초하여 제조물에 관계되는 사고 원인 규명을 위한 전문가의 양성이 요구된다. 그림 10은 불량과 결함의 구분에 대해서 나타낸 것이다. 제품에서 불량은 단순한 품질 불량을 의미하며, 결함은 안전성의 결여에서 발생하는 경우가 대부분이다. 제품에 대한 결함의 의미는 제조, 설계 또는 표시상의 결함이나 기타 통상적으로 기대할 수 있는 안전성이 결여되어 있는 것이다. 또한, 제품의 품질 불량, 성능 장애 등은 결함으로 보지 않는 것을 알 수 있다.

그림 10 불량과 결함의 구분

Fig. 10 Identification of a poor quality product and a defective product.

(5) 제품의 불량은 단순한 품질 불량을 의미하며, 결함은 안전성의 결여에서 발생하는 경우가 대부분이다. 제품 자체의 결함은 설계 및 제조에서 발생하는 것이며, 경고 및 표시의 결함은 취급설명서 및 경고의 미비, 명시적 보증 위반, 표시 불량 등이 있다.

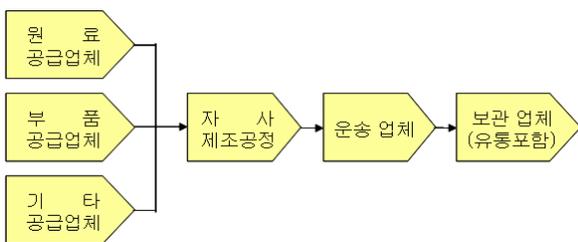
그림 11은 제조 결함의 원인과 발생 범위를 나타낸 것이다. 제품의 결함에 따른 책임 한계는 원료의 공급, 제품의 제조, 운송 및 보관 등의 과정에서 발생한다. 따라서 각각의 과정에 대한 명확한 제품 이력을 확립하고 근거를 남김으로써 PL에 근거한 책임 범위 산정이 가능함을 알 수 있다. 결함에 대한 판단 기준은 일반 시민이 기대하는 객관적인 안전성이 근거가 된다. 또한, 일반 시민(소비자)이란 전문 지식을 갖고 있는 교양인이 아니라 합리적이지도 않고 전문지식도 없는 보호 대상으로서의 소비자를 말하는 것이다.

그림 11 제조 결함의 원인과 발생 범위

Fig. 11 Range of causes and occurrence of defective manufacture.

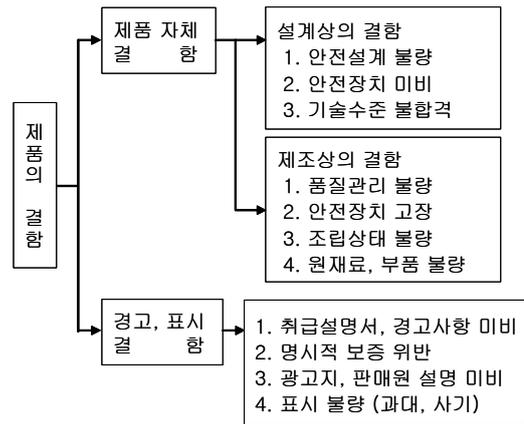
PL에서 말하는 결함은 그림 12에 나타낸 바와 같이 제품 자체 결함과 경고 및 표시 결함으로 분류된다. 제품 자체의 결함은 설계 및 제조에서 발생하는 것이며, 경고 및 표시의 결함은 취급설명서 및 경고의 미비, 명시적 보증 위반, 표시 불량 등이 있다.

그림 12 제조 결함의 분류 방법

Fig. 12 How to classify defective manufacture.

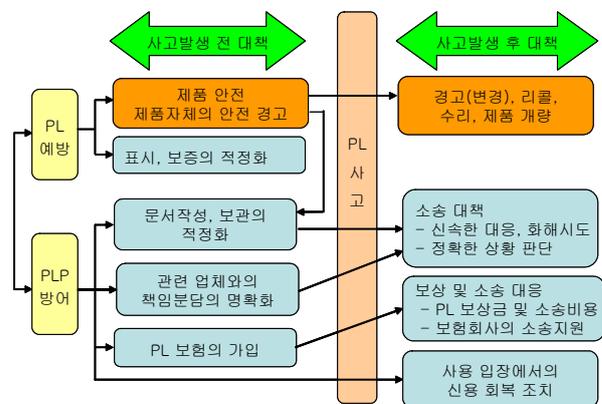
그림 13은 PL 사고 발생 전과 후의 대책에 대한 시나리오를 나타낸 것이다. PL의 측면에서 대책을 검토할 때 제품은 PL 예방과 PL 방어로 분류할 수 있다. 또한, PL 사고의 발생 전과 후로 나누어 대응하는 것이 요구된다. PL 사고가

그림 13 PL 사고 발생 전과 후의 대책 시나리오

Fig. 13 Scenario for pre- and post-Measures for the occurrence of PL related accidents.

발생하기 전에 제품은 안전 경고, 문서의 작성, 책임의 명확화, 보험의 가입 등의 준비가 필요하다. 그러나 PL 사고가 발생한 후에는 제품 개량, 보상 및 소송 대응, 신용 회복 등이 중요한 변수이다. 따라서 각각의 조건에 따른 적절한 대응이 제품에 대한 신뢰성 및 기업의 이미지 향상에 깊은 연관성이 있음을 알 수 있다.

(6) 제품의 사고 예방을 위해서는 안전 경고, 문서의 작성, 책임의 명확화, 보험의 가입 등의 준비가 필요하다. 그러나 PL에 대한 방어는 제품 개량, 보상 및 소송 대응, 신용 회복 등이 중요한 변수이다.
