## 대단면 터널 라이닝 콘크리트의 균열저감 대책

Crack Control of Tunnel Lining Concrete with Large Section

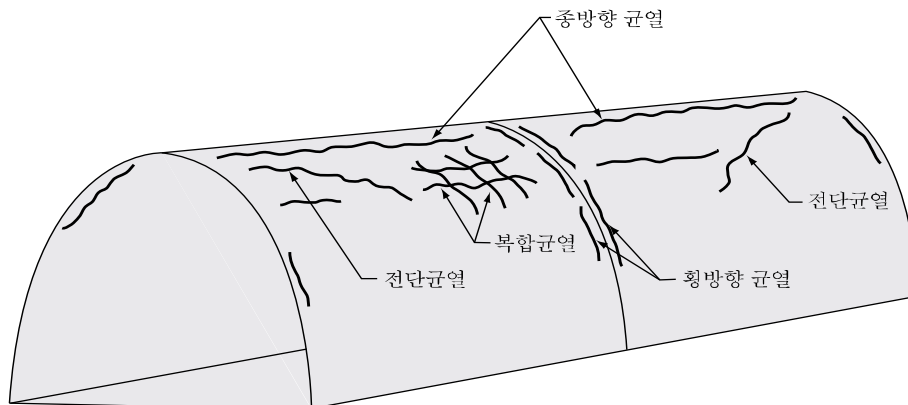
그림 1. 터널 라이닝의 전형적인 균열형태

국내 터널에서 시행된 라이닝 콘크리트에 발생된 균열 조사 후 분석한 결과에 따르면, 대표적인 균열 패턴은 <그림 1>에서 보는 바와 같이 ① 종방향 균열(터널 중심선과 평행하게 터널 천단과 어깨부에 터널 종단 방향으로 발생한 직선상의 균열형태), ② 횡방향 균열(터널 중심선에 직교하여 횡방향으로 발생하는 균열형태이며 시공이음부 주변과 터널 어깨부, 천단부에 주로 발생), ③ 전단 균열(터널 중심선에 대각선 방향으로 나타나는 균열형태로서 터널 어깨부에 주로 발생), ④ 복합 균열(터널 천단에서 발생한 종방향 균열이 전단균열의 형태로 진전되거나 종방향 균열

이 횡방향 균열과 복합적으로 나타나는 균열 형태)로 대별할 수 있으며, 전체 균열 중 약 80% 이상이 종방향 균열과 횡방향 균열로 나타나는 것으로 추정된다.

특히 종방향 균열의 대부분은 천단부로부터 20° 범위내에서 발생되고 균열의 폭이 다른 균열에 비해 훨씬 크며 균열의 연장이 길어 구조적 취약부로서 터널의 내구성을 저해하는 요소로 작용한다. 이러한 종방향 균열은 터널 시공점 초입부에 많이 나타나는 특징이 있으며, 횡방향 균열은 시공이음부에서 주로 발생하는 특징을 나타내고 있다.

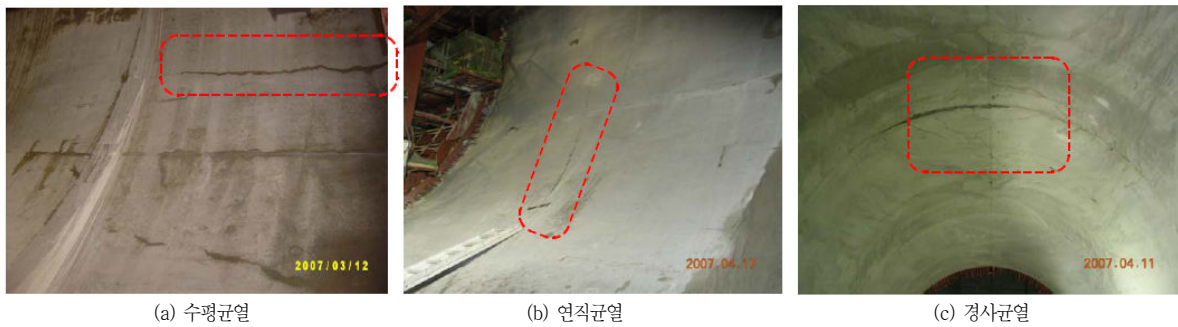
사진 1. 터널라이닝의 균열형태

<표 1>에서 보는 바와 같이 발생된 균열패턴들은 크게 연직균열(굴진방향에 직각), 수평균열(굴진방향), 경사균열로 나눌 수 있으며<사진 1>, 발생 시점은 명확히 확인하기 힘들지만, 최초 확인은 거푸집제거(타설 후 3~5일) 후 표면 살수작업을 끝낸 시점에서 표면이 건조됨과 동시에 가능하였다.

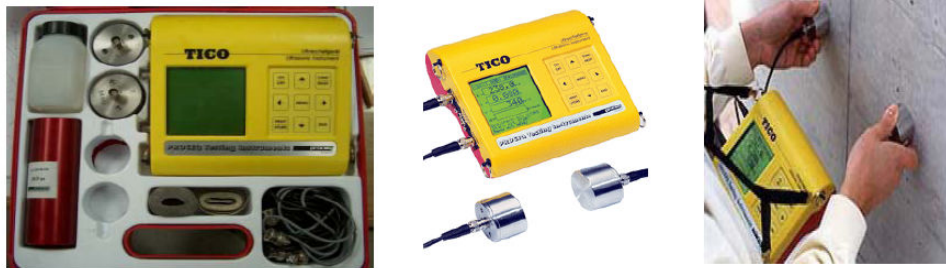
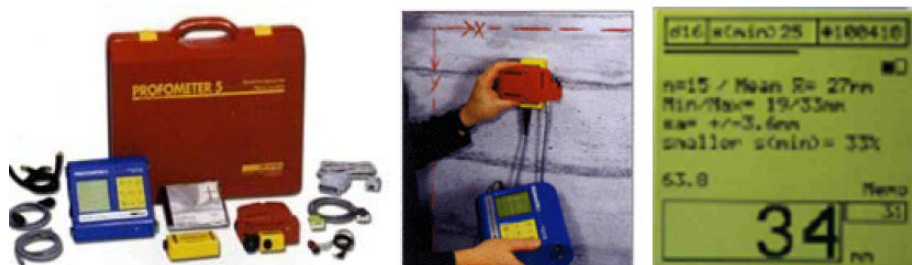
사진 2. 비파괴 탐사용 시험장비

(a) 균열깊이 측정용 초음파 장비(TICO, proceq)

(b) 피복두께 측정용 철근탐사기(profometer 5, proceq)

5개소에 대해 수행하였고 각 시험에 사용된 장비는 <사진 2>와 같다.

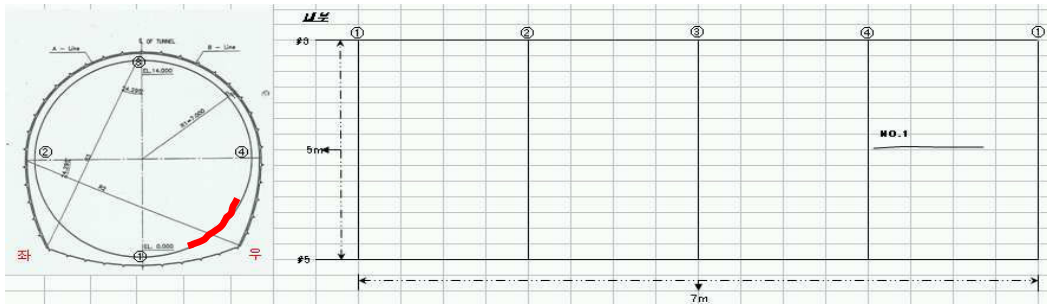
그림 2. 전형적인 연직관열 영상

균열발생 현황에 따르면 연직균열이 거의 모든 세그먼트에 걸쳐 발생하였으며, 주로 각 세그먼트의 중앙단면(연장 10m 중 5m 구간) 인버트부에서 S.L 부근까지 분포된 것으로 확인되었다. 발생부위와 시점을 감안한다면 가장 큰 원인으로는 수화열에 의한 온도균열로 예측할 수 있다. 즉, 라이닝 단면 중 가장 큰 인버트(두께 1.0m 이상)에서의 온도상승 및 하강이 가장 크게 나타날 것으로 예상되며, 이로 인하여 단면 내외부 온도차가 가장 극심한 인버트부를 중심으로 연직균열이 발생할 가능성이 높다<그림 2>.

특히 당 현장 라이닝의 경우 숏크리트면에 바로 콘크리트를 타설하므로 방수시트를 적용한 경우에 비해 지반의 구속정도가 심하고, 상부터널 라이닝의 경우 현재까지 타설된 구간까지 동절기 배합(플라이 애쉬 7% 혼입)을 사용함(수화열 저감 효과가 거의 없음)으로써 수화열에 의한 온도균열 발생 가능성이 높을 것으로 사료된다.

하절기 배합인 플라이 애쉬 20% 배합으로 변경하면 수화열 저감효과와 함께 초결시간의 지연효과도 가져올 수 있으므로 연직균열 및 수평균열에 모두 유리한 조건을 만들어 줄 수 있을 것으로 사료된다.

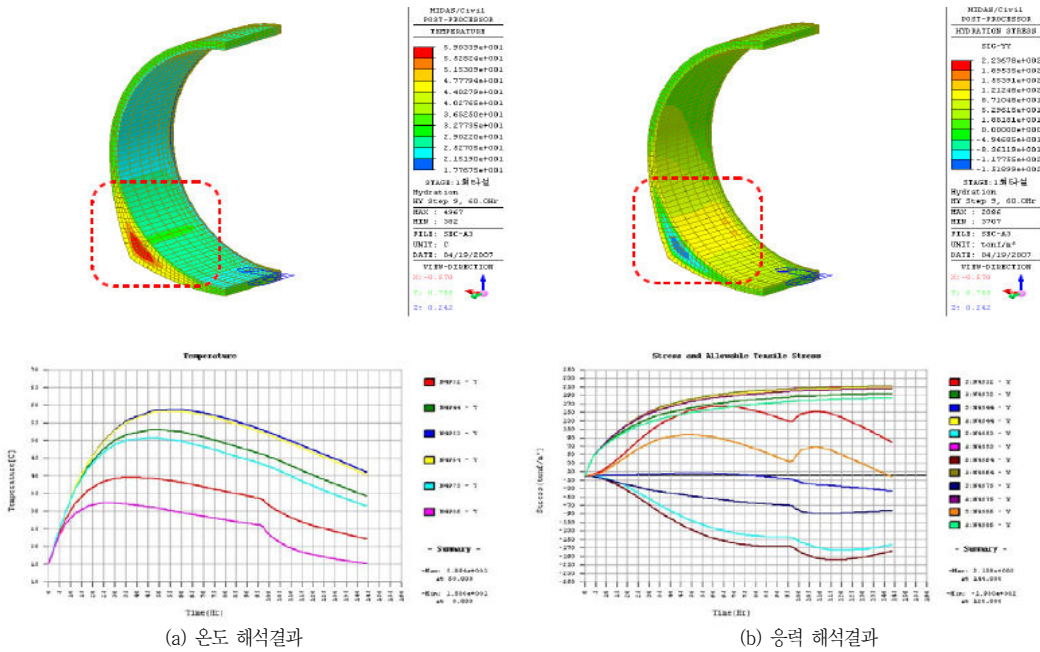
그림 3. 수화열 해석결과(인버트)

온도균열의 발생여부 판단을 위하여 수화열 해석을 수행하였고, 그 결과는 <그림 3>과 같다. <그림 3>에서 보는 바와 같이 인버트부를 중심으로 최대 온도 도달시점(약 2.5일)에 표면부를 중심으로 큰 인장응력이 발생함을 확인할 수 있다. <그림 3>의 응력이력곡선을 보면, 상기 인장응력은 양생조건변화(동절기 보 온양생의 경우)와 관련없이 발생하는 것을 알 수 있다.

일반적으로 내부구속에 의한 표면부 온도균열의 경우 그 깊이는 피복 전후까지 진행되는 경우가 많으나 관통균열로 발전할 가능성은 거의 없고 온도하강 이후 균열 진전도 미미한 것으로 알려져 있으며, 이는 균열조사 결과와 일맥상통한다.

(a) 온도 해석결과

(b) 응력 해석결과

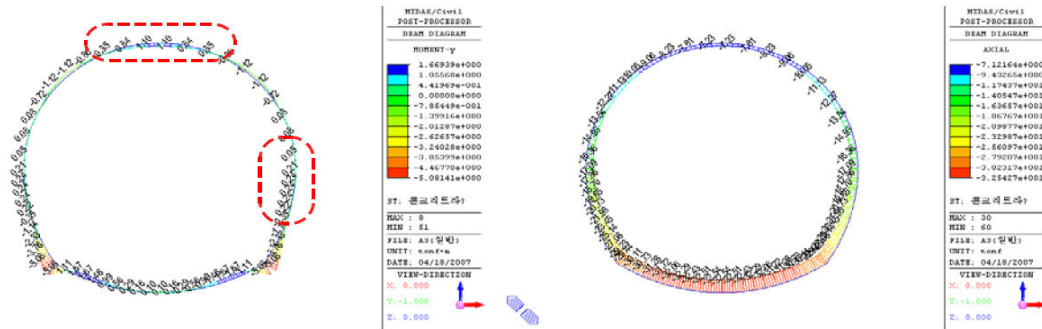
그림 4. 구조검토결과(자중만 고려,  $f_{cu} = 7\text{MPa}$  조건)

터널 라이닝 구조물은 그 구조특성상 재료 및 시공상의 원인으로 인해 수평균열(굴진방향)이 발생할 경우 우선적으로 천단부, 그 다음으로 측벽부(S.L 부근)에 나타날 가능성이 크다. 이는 다음의 구조계 검토를 통해 확인할 수 있다. 여기서는 당 현장 A3 Type 라이닝에 대해 압축강도가 7MPa(현 탈형일시를 감안하여 최소값으로 산정)일 때 자중만 고려하여 구조검토를 수행하였다.

<그림 4>의 구조검토결과에서 볼 수 있듯이 라이닝 내측면에 정모멘트가 발생하는 위치는 천단부, 측벽부(S.L 하단) 그리고 바닥 인버트부이다. 그러나 이를 작용 축력과 함께 고려한다면 천단부에서 가장 큰 표면 인장응력이 발생할 수 있다. 물론 상기 인장응력으로는 실제로 콘크리트 표면에 균열을 발생시키지는 않는다. 이를 수치적으로 확인해 보면 다음과 같다. 단, 여기서는 철근에 의한 영향을 제외하고 콘크리트만 단면력에 저항한다고 가정하였다(콘크리트 허용인장응력 = 0.13√(fcu)).

상기 결과에서 보듯이 라이닝 구조계의 특성상 천단부 내부표면에 일부 인장응력이 발생되나 허용인장응력에 미치지 못한 수준이며, 기본적으로 라이닝 구조물은 <그림 4>와 같이 압축력을 받기 때문에 수평균열 발생을 저항하는 구조를 갖는다.

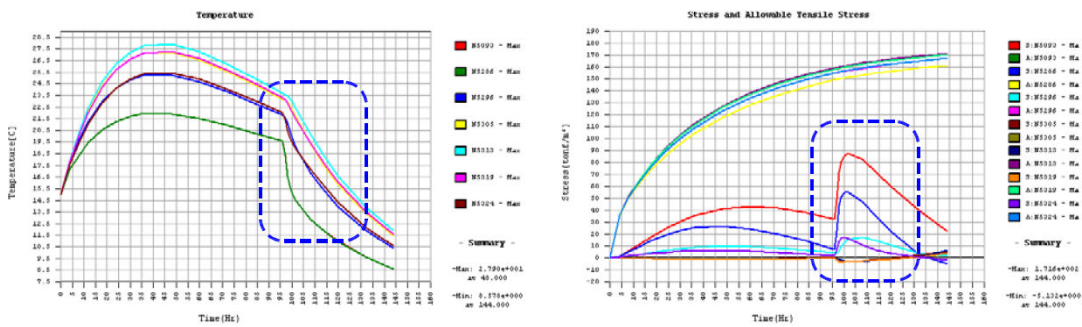
그림 5. 수화열 해석결과(S.L부)

연직균열에서와 마찬가지로 수화열에 의한 표면 인장응력이 추가될 수 있다. 특히 동절기 보온양생 조건인 경우, 거푸집 탈형과 함께 양생을 마치고 바로 외기에 노출시킬 경우 급격한 표면 인장응력의 증가가 나타난다<그림 5>. 예를 들어 앞의 구조적 특성분석에서 확인한 측벽부의 응력이 -0.29 MPa인 반면, <그림 5>의 최대 표면 인장응력은 0.88 MPa이다.

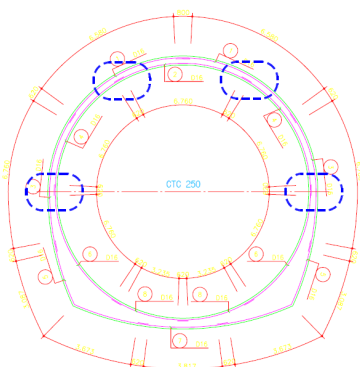
그림 6. 라이닝 주철근도(A3 Type)

침이음 위치를 들 수 있다. <그림 6>의 A3 Type 주철근도를 보면, 내측 주철근의 접이음 위치가 S.L과 어깨부 상단에 위치함을 알 수 있다. 특히 천단부에 발생된 일부 수평 균열은 <그림 6>의 주철근 접침이음 위치 부근에 나타난 것으로 확인된다.

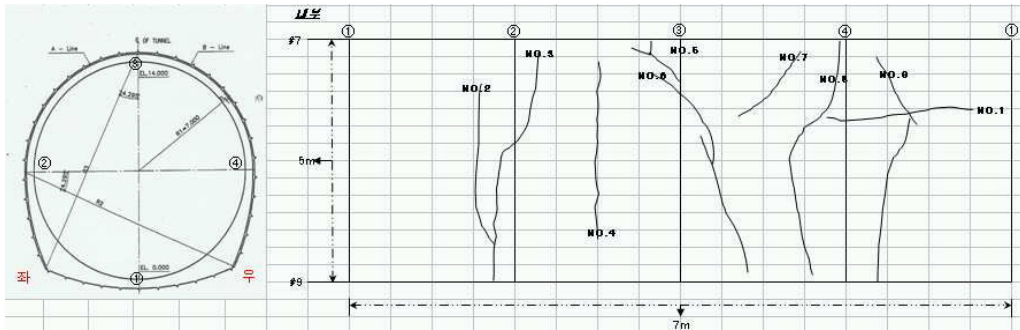
그림 7. 균열전개도(T2-8번째 세그먼트)

발생된 수평균열 중 최근 타설부(예: T2-8번째 세그먼트)에 나타난 균열경향을 보면 발생된 수평균열이 콘크리트 타설 연결부(각 타설 투입구간(間) 계면)를 중심으로 나타나며 타설 레벨을 따라 경사방향을 띠는 것을 확인할 수 있다<그림 7>.

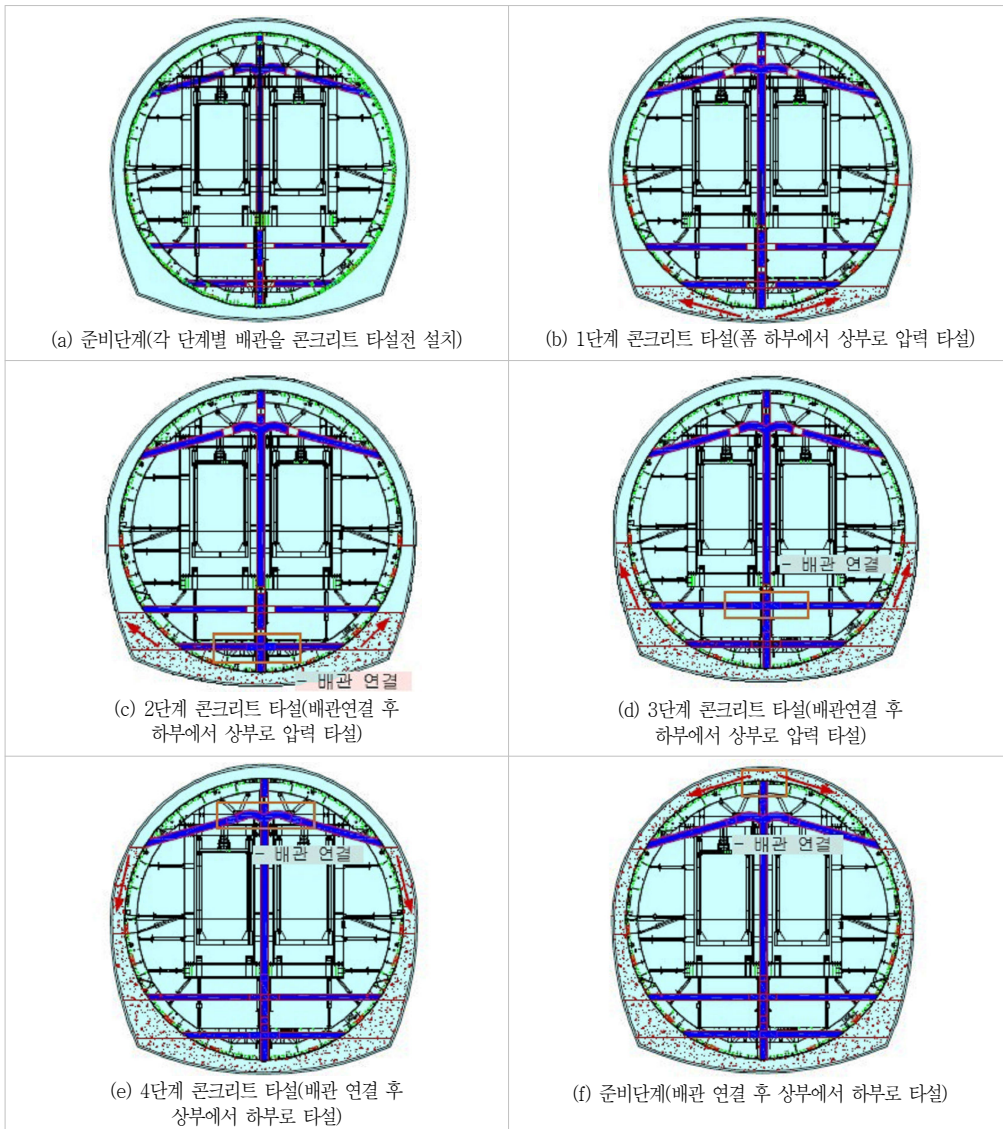
그림 8. 라이닝 콘크리트 타설 프로세스

이러한 경향을 시공 프로세스와 함께 검토해 보고자 한다. 우리 현장 라이닝 콘크리트의 타설은 현재 <그림 8>과 같이 진행된

다. 그림에서와 같이 1~3단계까지는 폼 하부에서 상부로 압력 타설을 하고, 4~5단계에서는 하부로 타설하고 있다(라이닝 하부단면 표면품질 확보를 위해 개선한 사항임). 따라서 각 타설 투입구간 콘크리트의 콜드조인트를 방지하기 위하여 투입구간 설치시간을 1시간 이내로 규정하여 시공 관리하고 있다.

그러나 1~3단계까지의 타설 공정은 역방향 타설이므로 일부 콘크리트는 각 단계 타설 초기의 콘크리트가 상부면으로 떠오를 가능성이 있으며, 역방향 타설의 특성상 최종 타설면에서는 페이

스트와 함께 다량의 블리딩 수가 발생할 가능성도 내재하고 있다. 이 경우 타설간(間)계면이 취약부가 되므로 재료변형 등에 의한 응력발생시 균열이 발생할 가능성이 크며, 균열깊이도 깊어질 수 있다.

- 1) 균열이 주로 발생된 S.L 부근의 다짐방법과 관련하여 다음과 같이 개선코자 한다. 즉, 3단과 4단 투입구(間) 계면 방지를 위하여 4단 투입구를 통하여 일부 콘크리트를 타설 후 타설중지 상태에서 3단과 4단 투입 콘크리트를 같이 다짐을 실시한다. 이 때 주의할 점은 3단 타설 콘크리트의 초결 이전에 재다짐이 되어야 하므로 전체 시간을 6시간 이내에 완료해야 한다(플라이 애쉬 20% 혼입 조건).
  - ① 3단 투입구를 통한 콘크리트 타설(4시간 이내)
  - ② 투입구 이동(1시간 이내)
  - ③ 4단 투입구를 통한 콘크리트 일부타설(30분) 후 중지
  - ④ 점검창을 통한 3단과 4단 투입 콘크리트 동시 다짐
- 2) 일단 S.L 부근까지 콘크리트를 타설한 후, 하단부의 콘크리트가 충분히 침강이 일어날 수 있도록 30분 내외의 타설을 중지하였다가 후속 콘크리트를 타설하도록 한다.

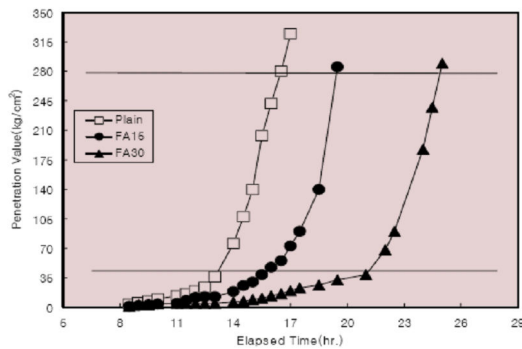
그림 9. 플라이 애쉬 혼입률에 따른 응결특성

당 현장 플라이 애쉬 기준배합(20% 혼입)에 대한 응결시험 결과에 따르면 초결은 6시간 30분, 종결은 9시간 정도에 나타남을 알 수 있다. 그러나 현재 사용중인 동결기 배합인 플라이 애쉬 7% 배합의 경우는 상기 시험결과보다는 다소 빠른 응결시간을 갖을 것으로 예상할 수 있다(그림 9). 단, 응결시간은 콘크리트의 온도와의 큰 상관관계를 맺고 있기 때문에 타설온도가 상대적으로 낮은 겨울철(12~2월)의 경우는 응결시간이 늦어질 것으로 보인다(5시간 전후). 그러나 최근 들어 온도가 높아짐에 따라 응결시간은 겨울철에 비해 빨라질 것으로 예상되며(플라이 애쉬 7% 배합의 경우, 4시간 전후), 이로 인해 투입구간(間) 타설 콘크리트의 계면이 발생할 가능성이 클 것으로 보인다.

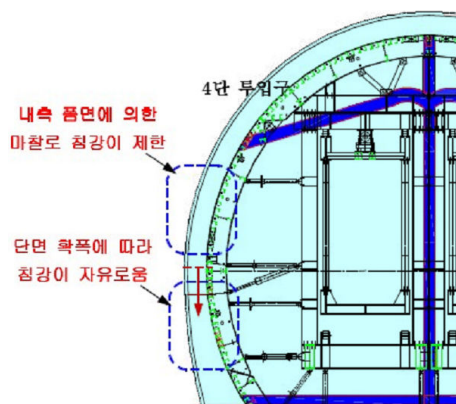
그림 10. 예상 침강균열 발생 기작

라이닝 폼의 특성상 S.L 부근에서 침강균열이 나타날 수 있다. <그림 10>에서 보는 바와 같이 4단 투입구를 통하여 타설을 지속적으로 실시할 경우 S.L 하단에서는 단면이 넓어짐에 따라 타설 콘크리트의 침강이 자유로운 반면, S.L 상단은 내측 폼면의 마찰로 인해 침강이 제한을 받을 수 있다. 이러한 경우 S.L 위치

에서 침강 차이에 따른 균열이 발생될 수 있을 것으로 사료된다. 특히 이러한 현상은 라이닝 두께가 작은 부위에서 더 크게 발생할 것이다.
