Georeferencing 동영상정보를 이용한 건축물안전관리 Building Safety Management using Georeferencing Video Data

Park, Ki Youn · Kim, Ki Tae · Sohn, Duk Jae · Yoo, Hwan Hee

This study aims to evaluate how efficiently time-worn building could be managed by using GPS-based video-logging systems. The digitally georeferencing video data taken by a hand-hold GPS-based video-logging system allows quick retrieval and effective management for the complicate and various superannuated building in urban area. The results of the study are as follows.

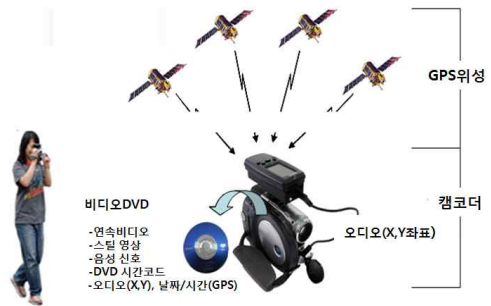
그림 1. Georeferencing 동영상정보체계 구성도

그림 1, 표 1은 Georeferencing 동영상정보체계의 구성을 나타낸 것으로서 캠코더에 GPS가 탑재되어 GPS 위치신호가 캠코더의 음성신호저장위치에 동영상과 함께 저장되어 각각의 동영상 프레임이 GPS의 위치정보를 갖게 된다. GPS 데이터는 15" 또는 30"간격으로 정리되어 DVD 음성데이터저장 위치에 저장된다. 본 연

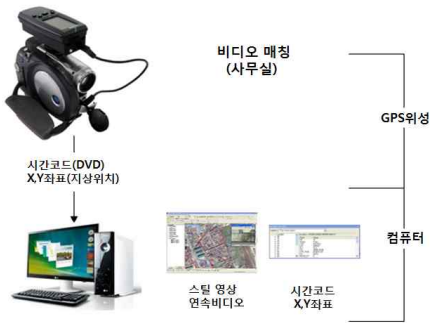
그림 2. Georeferencing 동영상정보체계의 자료처리

그림 2는 현장에서 취득한 데이터를 실내에서 처리하는 과정을 그림으로 표시한 것으로서 캠코더와 컴퓨터를 USB Port로 연결 한 후 DVD에 기록된 내용을 다룬받아 동영상자료를 ArcGIS에 연결시켜 시현했다. ArcGIS의 익스텐션인 GeoVideo와 RedHenSystems의 PixPoint를 이용하여 저장된 동영상을 작동시켜 GPS자료와 동영상 자료가 통합된다. 또한 GPS자료와 동영상이 통합된 후 ArcView에서 표시하면 각각의 Georeferencing 동영상이 해당위치정보에 연계되어 있어서 임의점에서의 동영상 정보를 즉시 볼 수 있어서 해당 시설물에 대한 동영상 정보를 즉시 보여 줄 수 있다(박기연, 2009).
